**BADANIA PRÓBEK WARSTW MALARSKICH POLICHROMII ŚCIENNYCH,  
TYNKÓW I ZAPRAW Z ELEWACJI BUDYNKU MIESZKALNEGO  
ZNAJDUJĄCEGO SIĘ PRZY ULICY MAZURSKIEJ 11 W GOŁDAPI.**

Data opracowania: marzec 2019

Badania technologiczno- konserwatorskie elewacji budynku mieszkalnego znajdującego się przy ul. Mazurskiej 11- Gołdap.

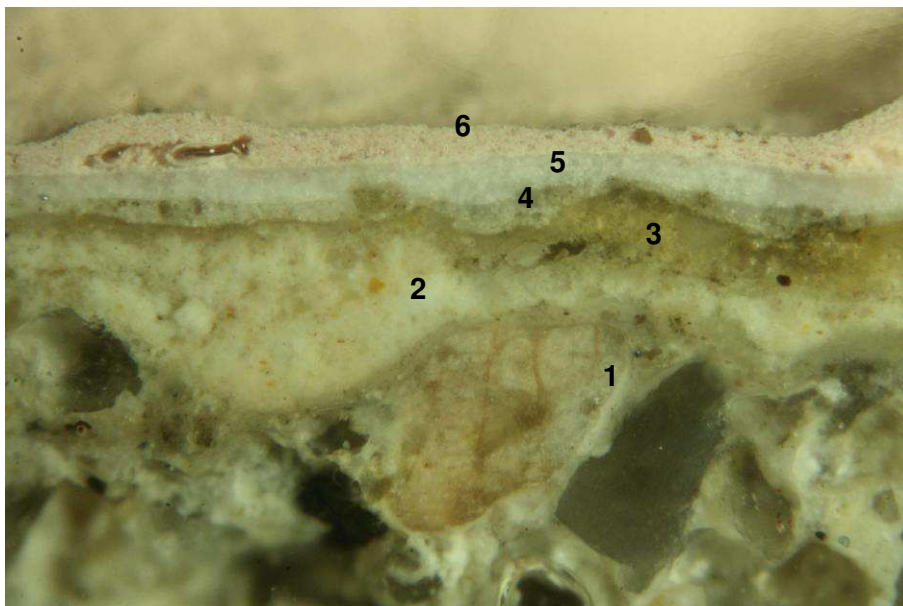
**PRÓBKA 1.** Ściana szczytowa pod oknem od wjazdu na podwórze

| Nr | Warstwa | Skład chemiczny | Rodzaj spoiwa |
|---|---|---|---|
| 1. | Szara | węglan wapnia $\text{CaCO}_3$ , związki: wapnia Ca, krzemu Si, żelaza Fe, | węglanowe |

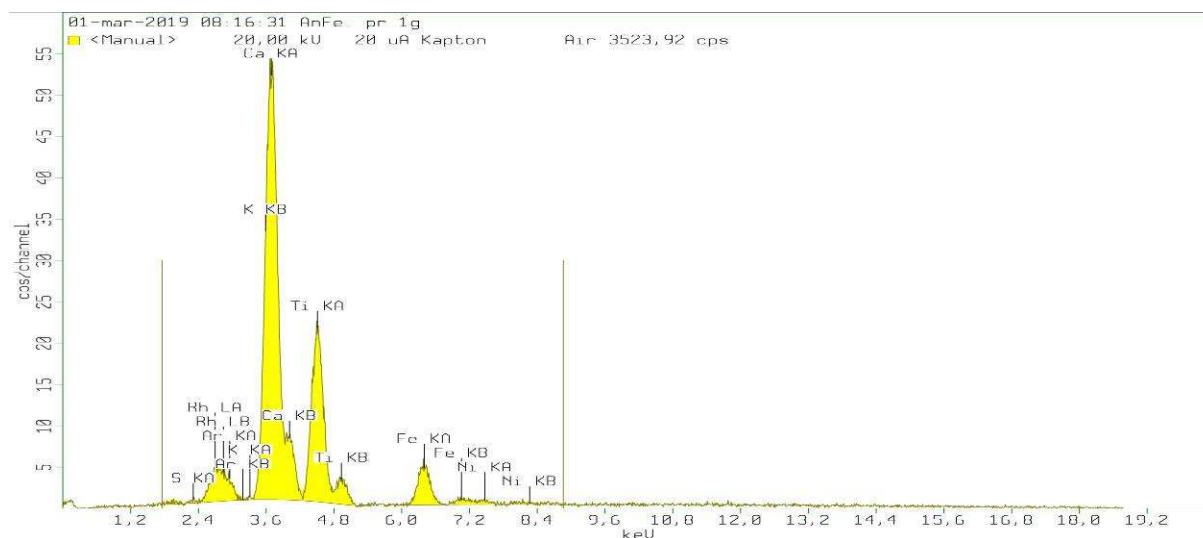
Rentgenowska analiza fluorescencyjna próbki 1: Ca, Fe, Ti, S.

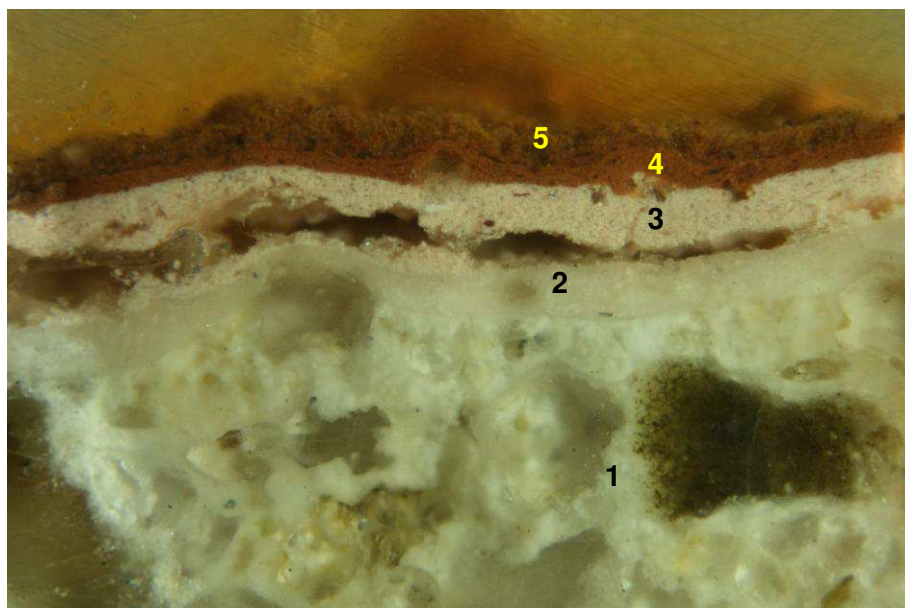
**PRÓBKA 2.** Cokół, ściana szczytowa od wjazdu

W próbce w wierzchnich warstwach stwierdzono obecność gipsu.

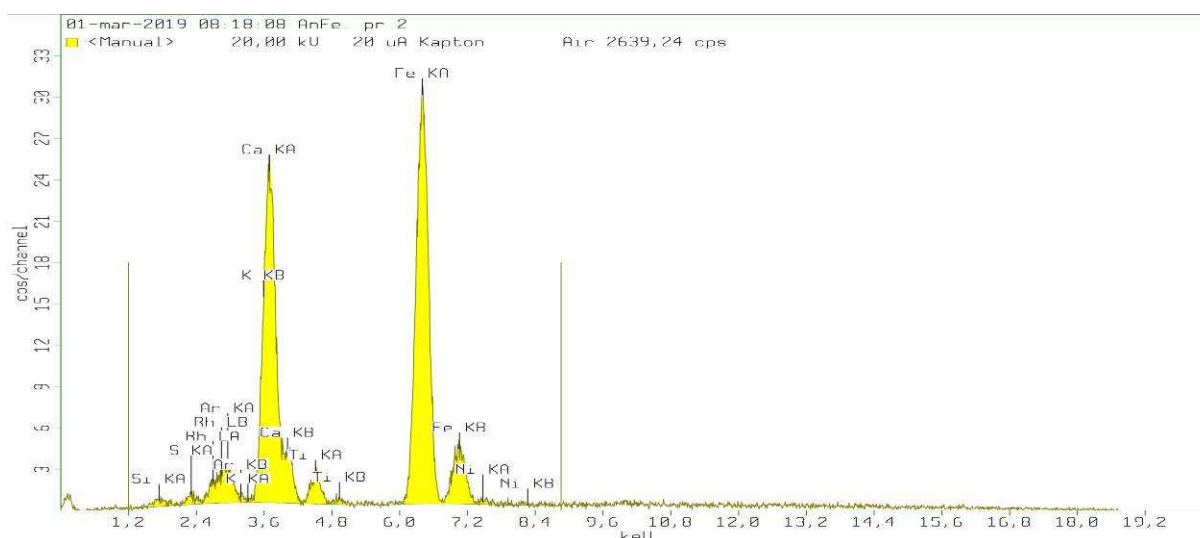
Rentgenowska analiza fluorescencyjna próbki 2: Ca, Fe, Ti, S.

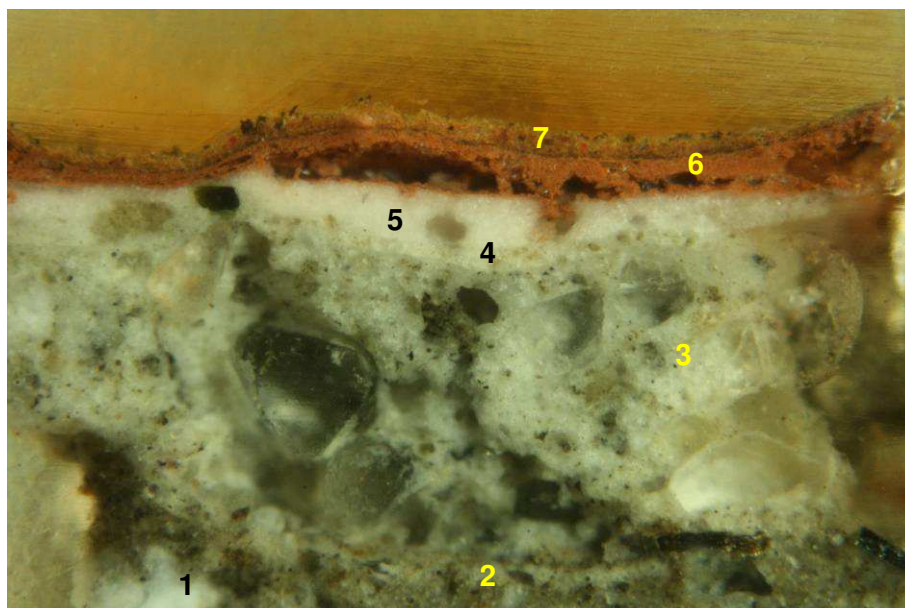
**PRÓBKA 3. Pod oknem parapet, elewacja od podwórka**

| Nr | Warstwa | Skład chemiczny | Rodzaj spoiwa |
|---|---|---|---|
| W próbce w wierzchnich warstwach stwierdzono obecność gipsu. | | | |

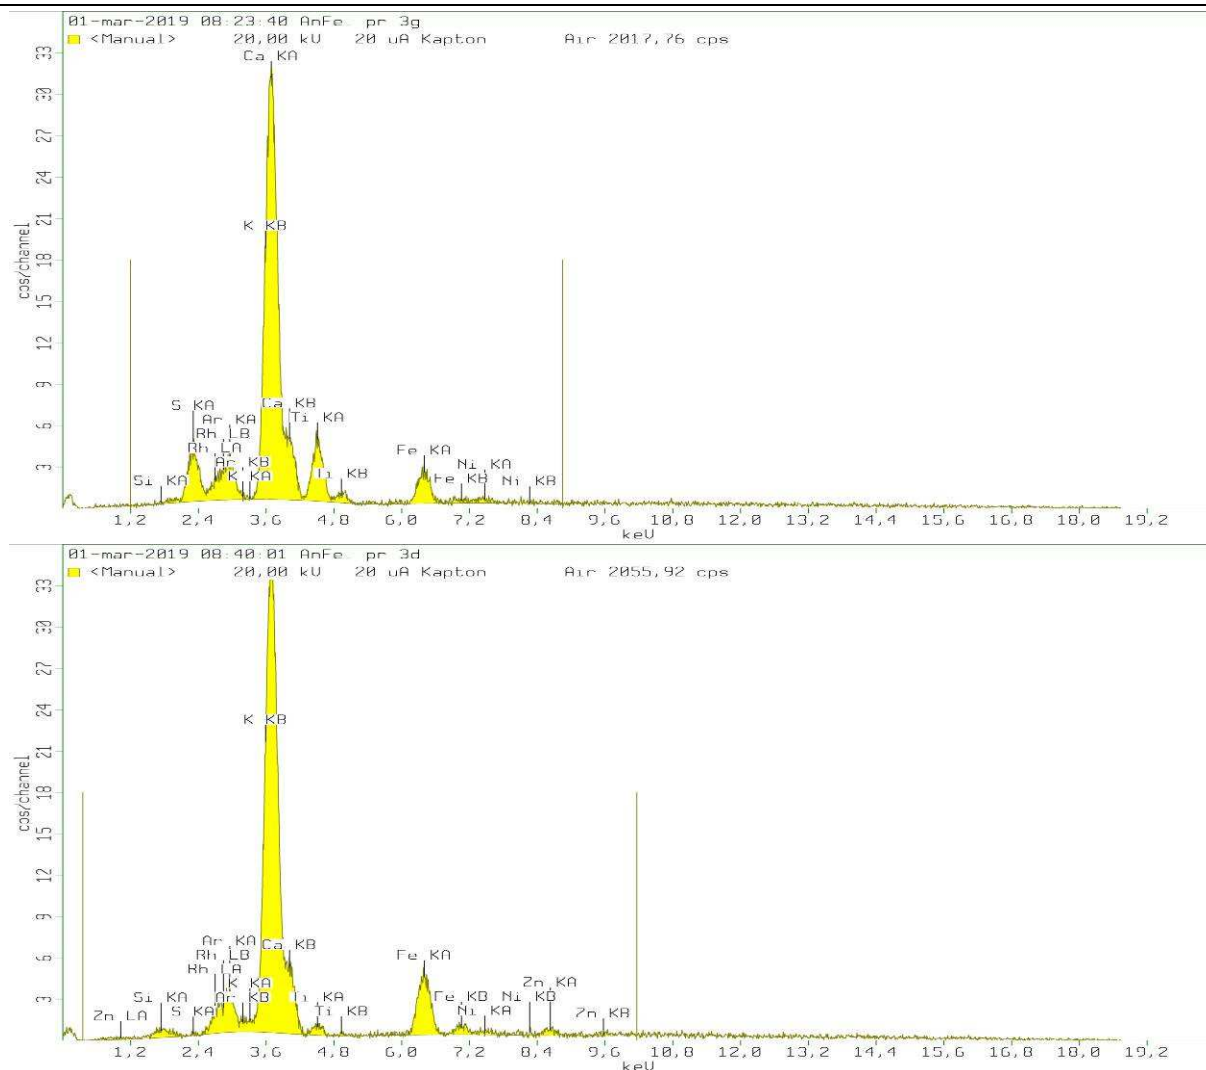
Rentgenowska analiza fluorescencyjna próbki 3: Ca, Fe, Ti, S, Si, K.

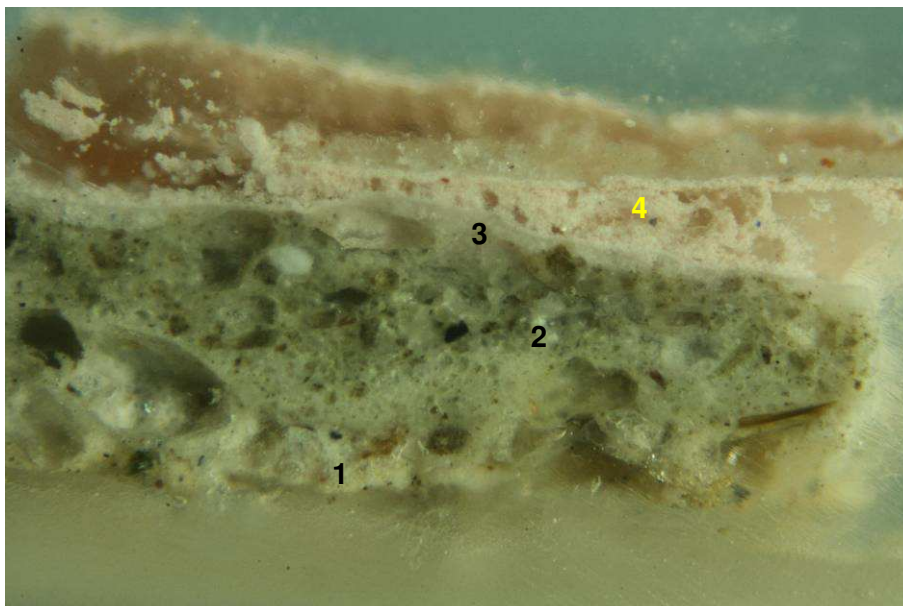
**PRÓBKA 4. Ściana szczytowa granicząca z sąsiednim budynkiem**

| Nr | Warstwa | Skład chemiczny | Rodzaj spoiwa |
|---|---|---|---|
| 1. | Szara | węglan wapnia $\text{CaCO}_3$ , związki: wapnia Ca, krzemu Si, żelaza Fe, | węglanowe |

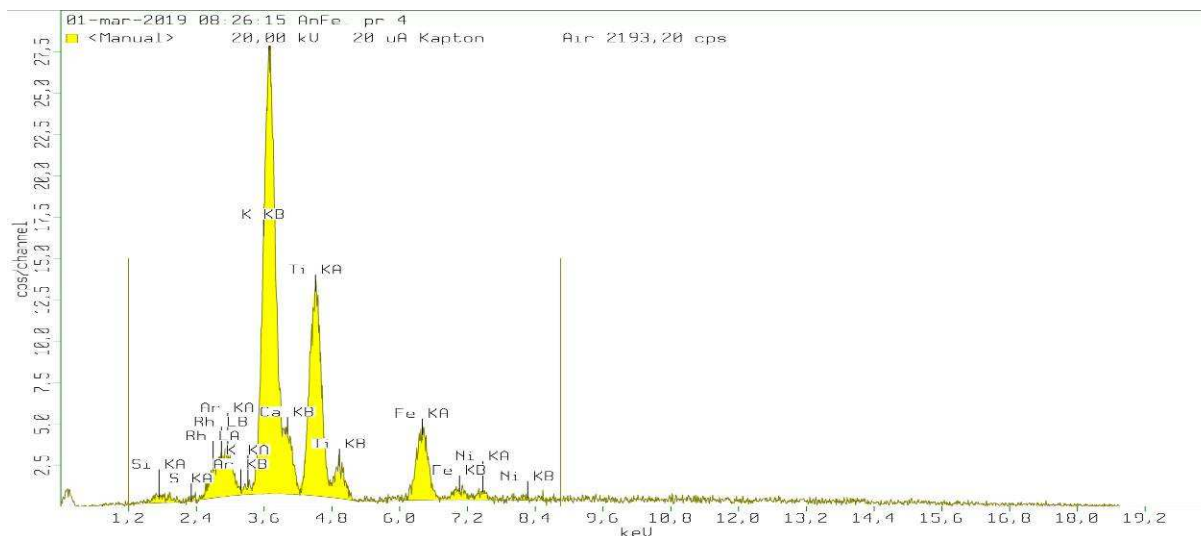
Rentgenowska analiza fluorescencyjna próbki 4: Ca, Fe, Ti, Si, K.

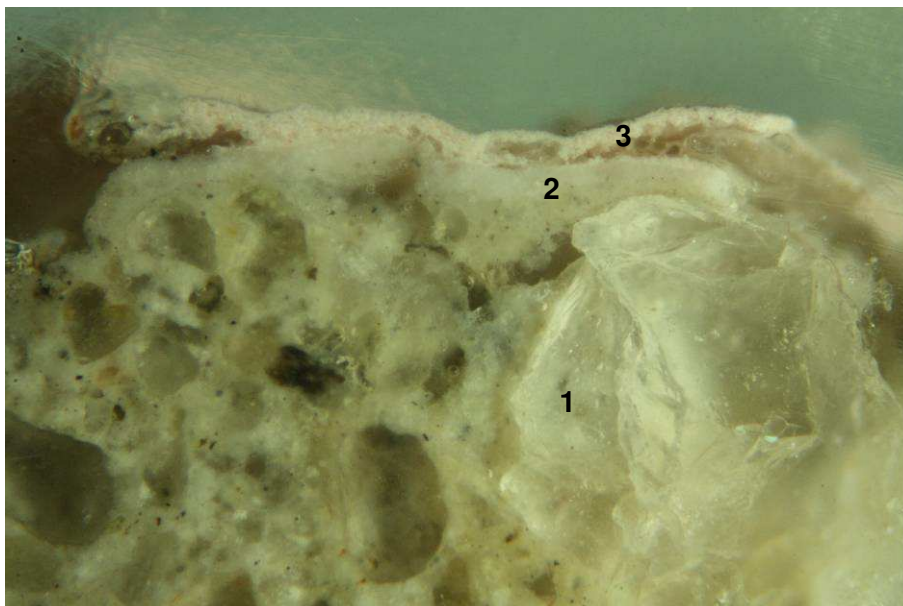
**PRÓBKA 5.** Cokół, ściana szczytowa granicząca z sąsiednim budynkiem

| Nr | Warstwa | Skład chemiczny | Rodzaj spoiwa |
|---|---|---|---|
| 1. | Szara | węglan wapnia $\text{CaCO}_3$ , związki: wapnia Ca, krzemu Si, żelaza Fe, | węglanowe |

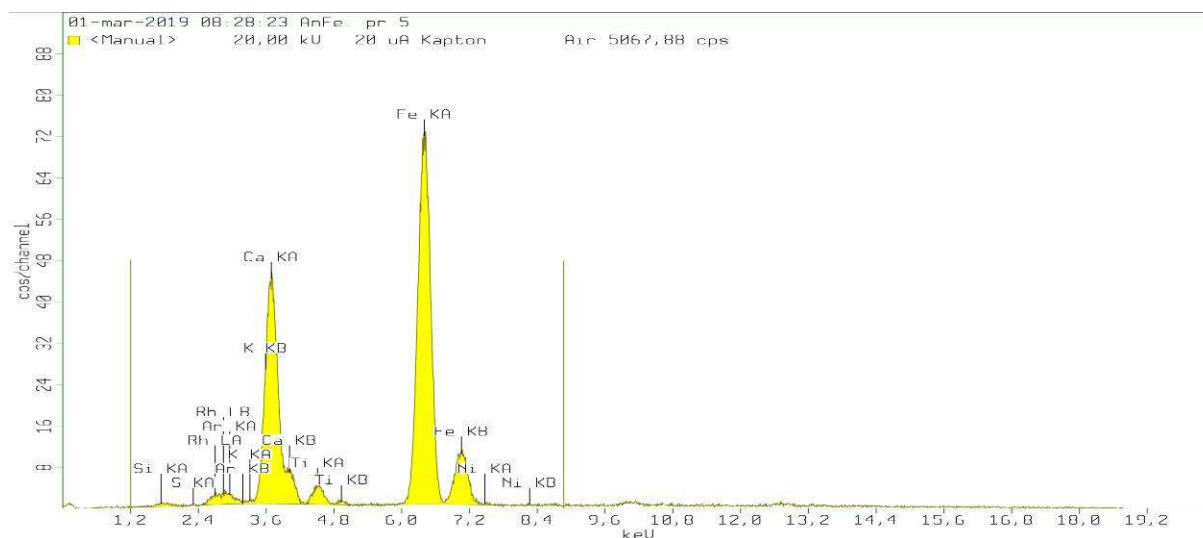
Rentgenowska analiza fluorescencyjna próbki 5: Ca, Fe, Ti, Si.

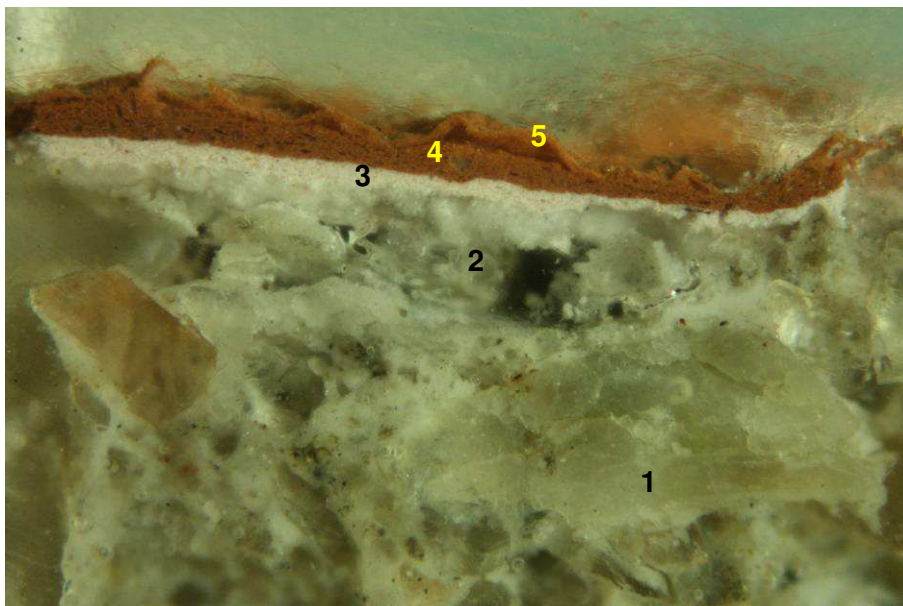
**PRÓBKA 6. Opaska okna nr 5 – elewacja od ulicy**

| Nr | Warstwa | Skład chemiczny | Rodzaj spoiwa |
|---|---|---|---|
| W próbce stwierdzono obecność gipsu. | | | |

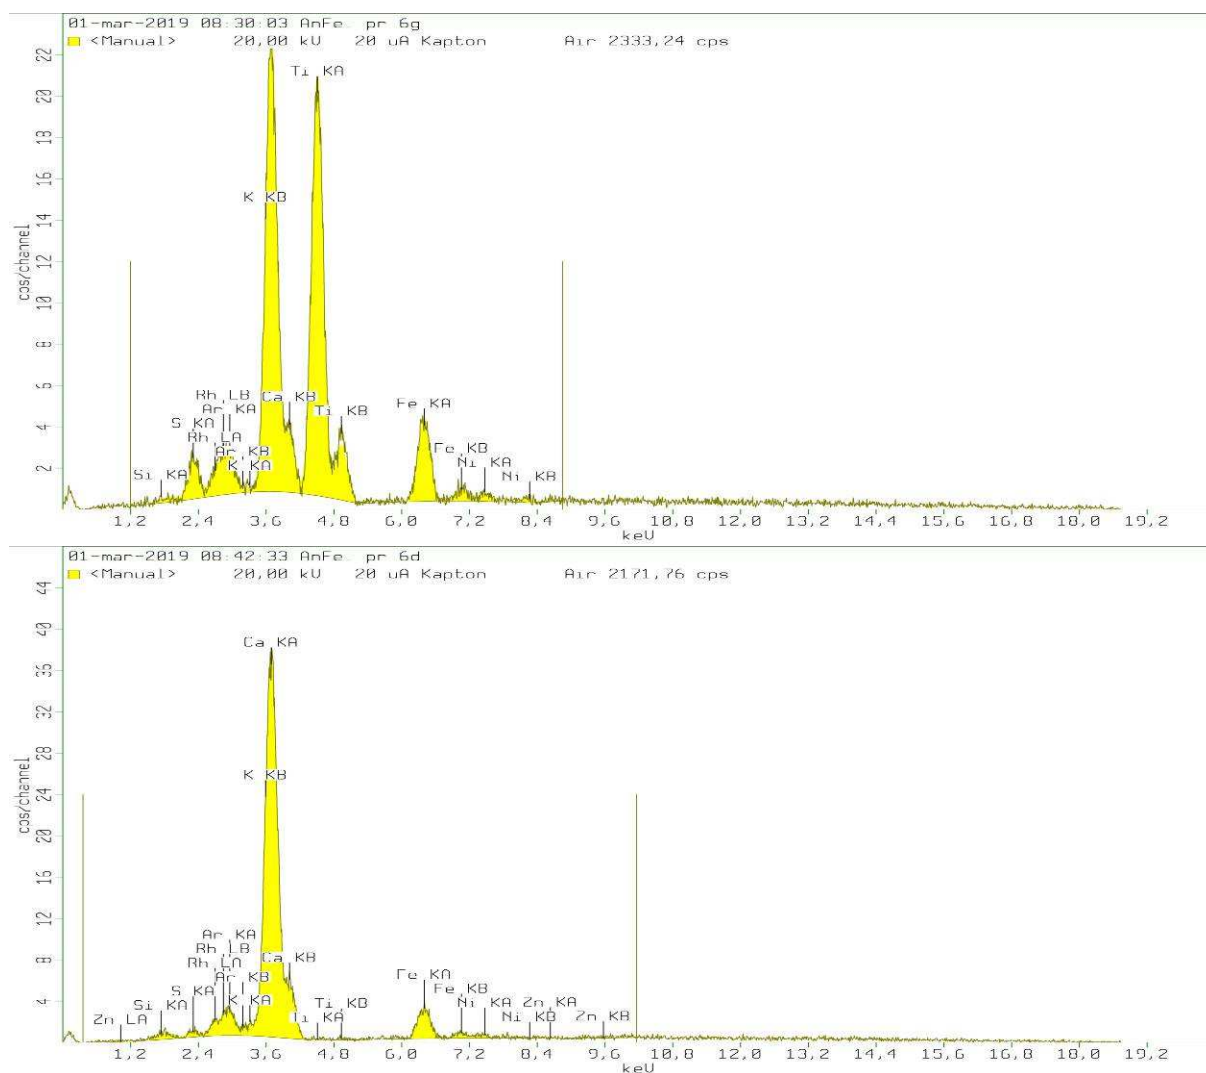
Rentgenowska analiza fluorescencyjna próbki 6: Ca, Fe, Ti, S, Si, K.

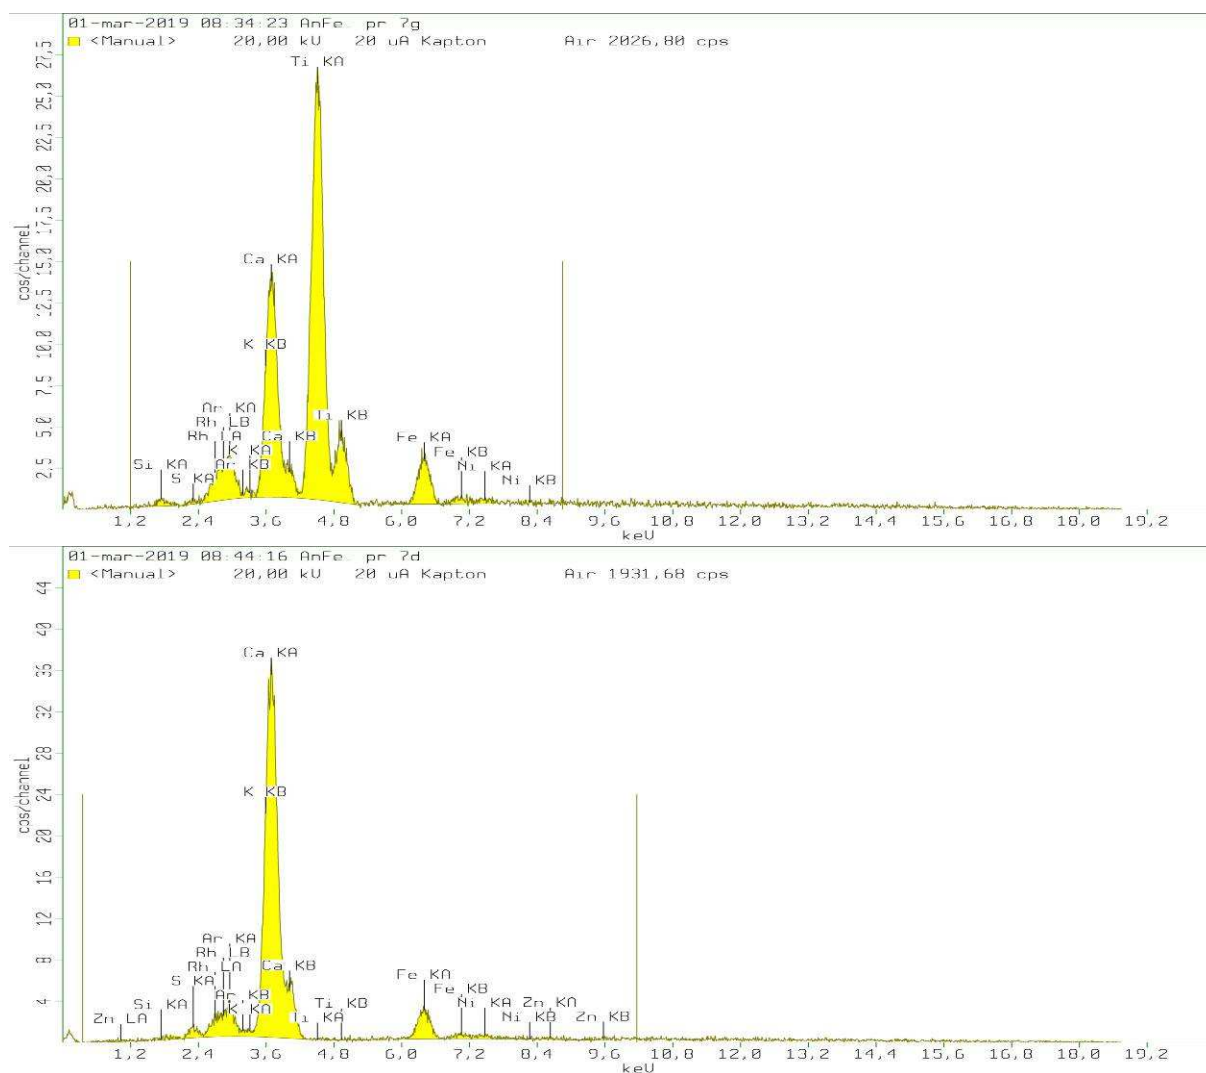
Rentgenowska analiza fluorescencyjna próbki 7: Ca, Fe, Ti, S, Si, K.

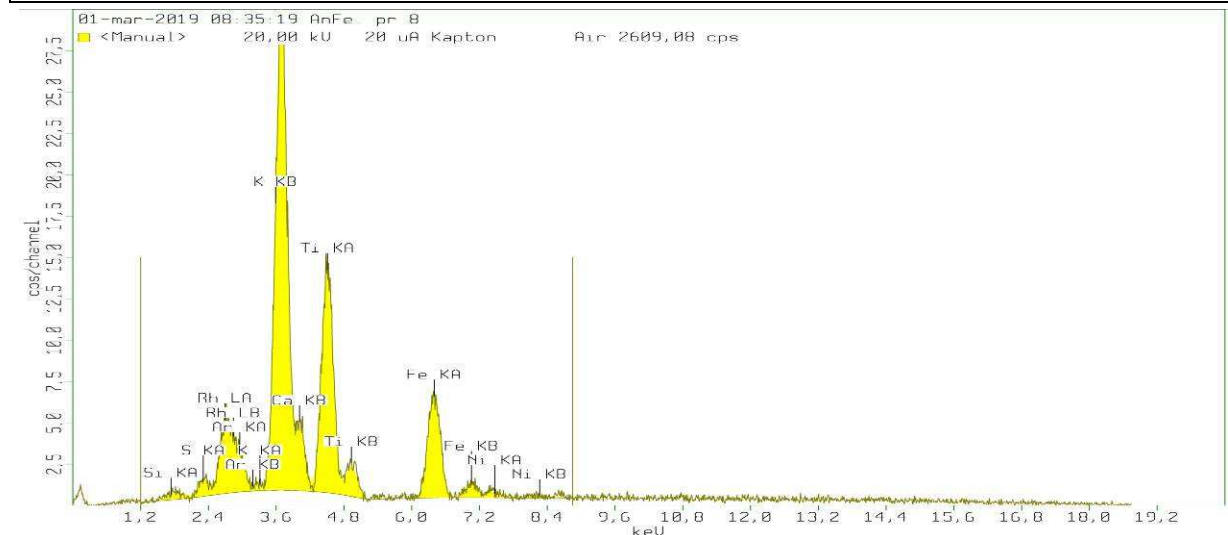
Rentgenowska analiza fluorescencyjna próbki 8: Ca, Fe, Ti, S, Si, K.

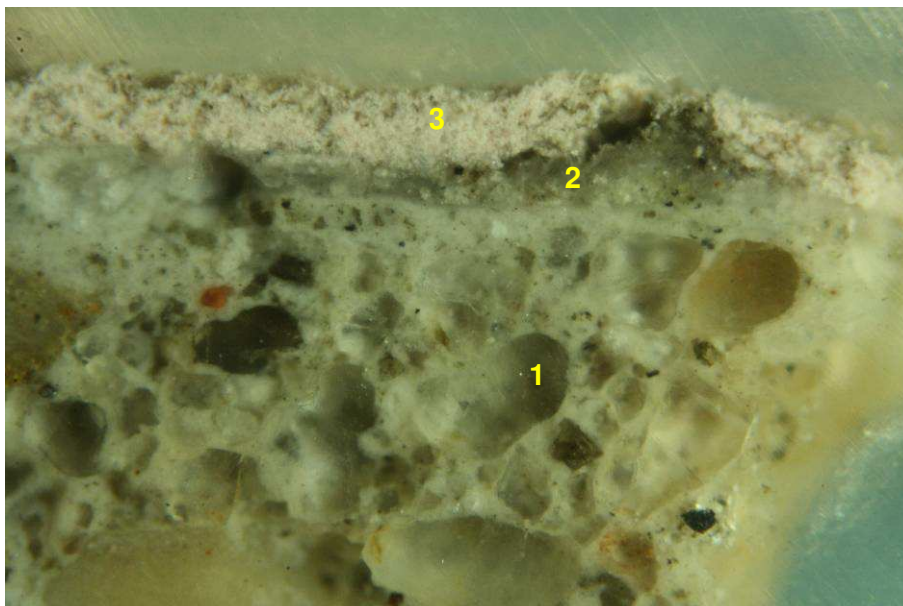
**PRÓBKA 9.** Cokół elewacji frontowej

| Nr | Warstwa | Skład chemiczny | Rodzaj spoiwa |
|---|---|---|---|
| 1. | Szara | węglan wapnia $\text{CaCO}_3$ , związki: wapnia Ca, krzemu Si, żelaza Fe, | węglanowe |

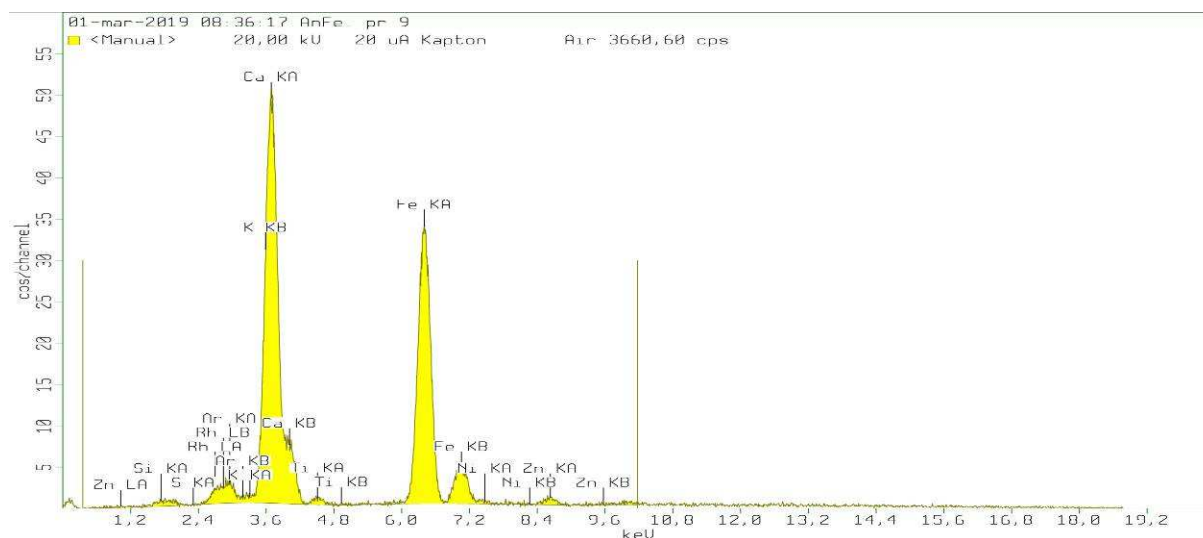
Rentgenowska analiza fluorescencyjna próbki 9: Ca, Fe, Ti, Si.
