RZUT WIĘZBY DACHOWEJ

ZUP i BR w Goldapi Pracownia Projektowa		Skala 1:50, 1:100	
Obiekt:	Budynek mieszkalny wielorodzinny kat. XIII	Nr rys.	3
Adres:	19 - 500 Goldap, ul. Mazurska 5, działka nr 1060/18	Branża	Arch - Konstr
Stadium	Inwentaryzacja budowlana	Data	05.2018r.
Investor	ADM Spółka z o.o. w Goldapi ul. Konstytucji 3 Maja 3		
Autor	Specjalność	Nr upr.	Podpis
inż. Władysław Zajkowski	Arch i konstr- inż. Konstr- budow	BI-419/73 SUW 108/77

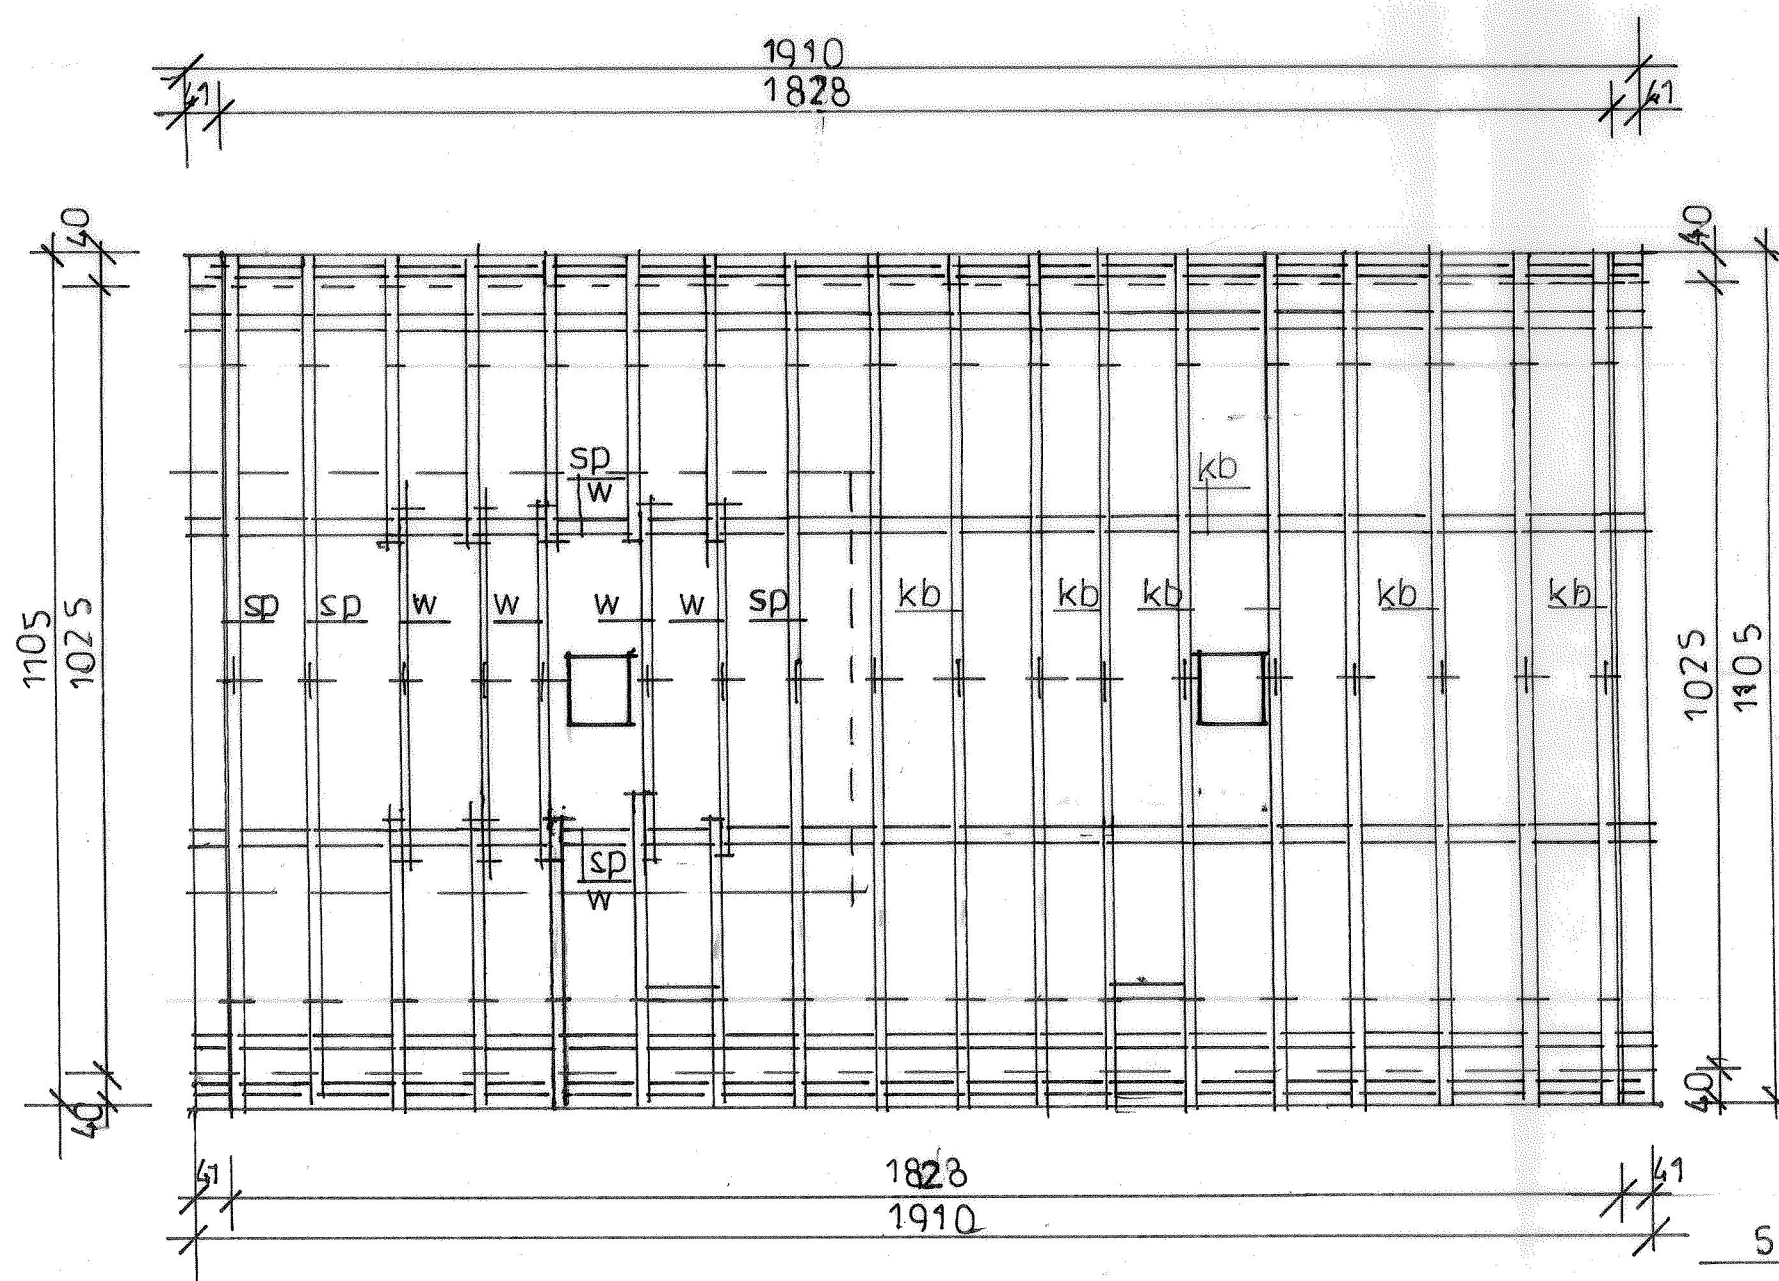
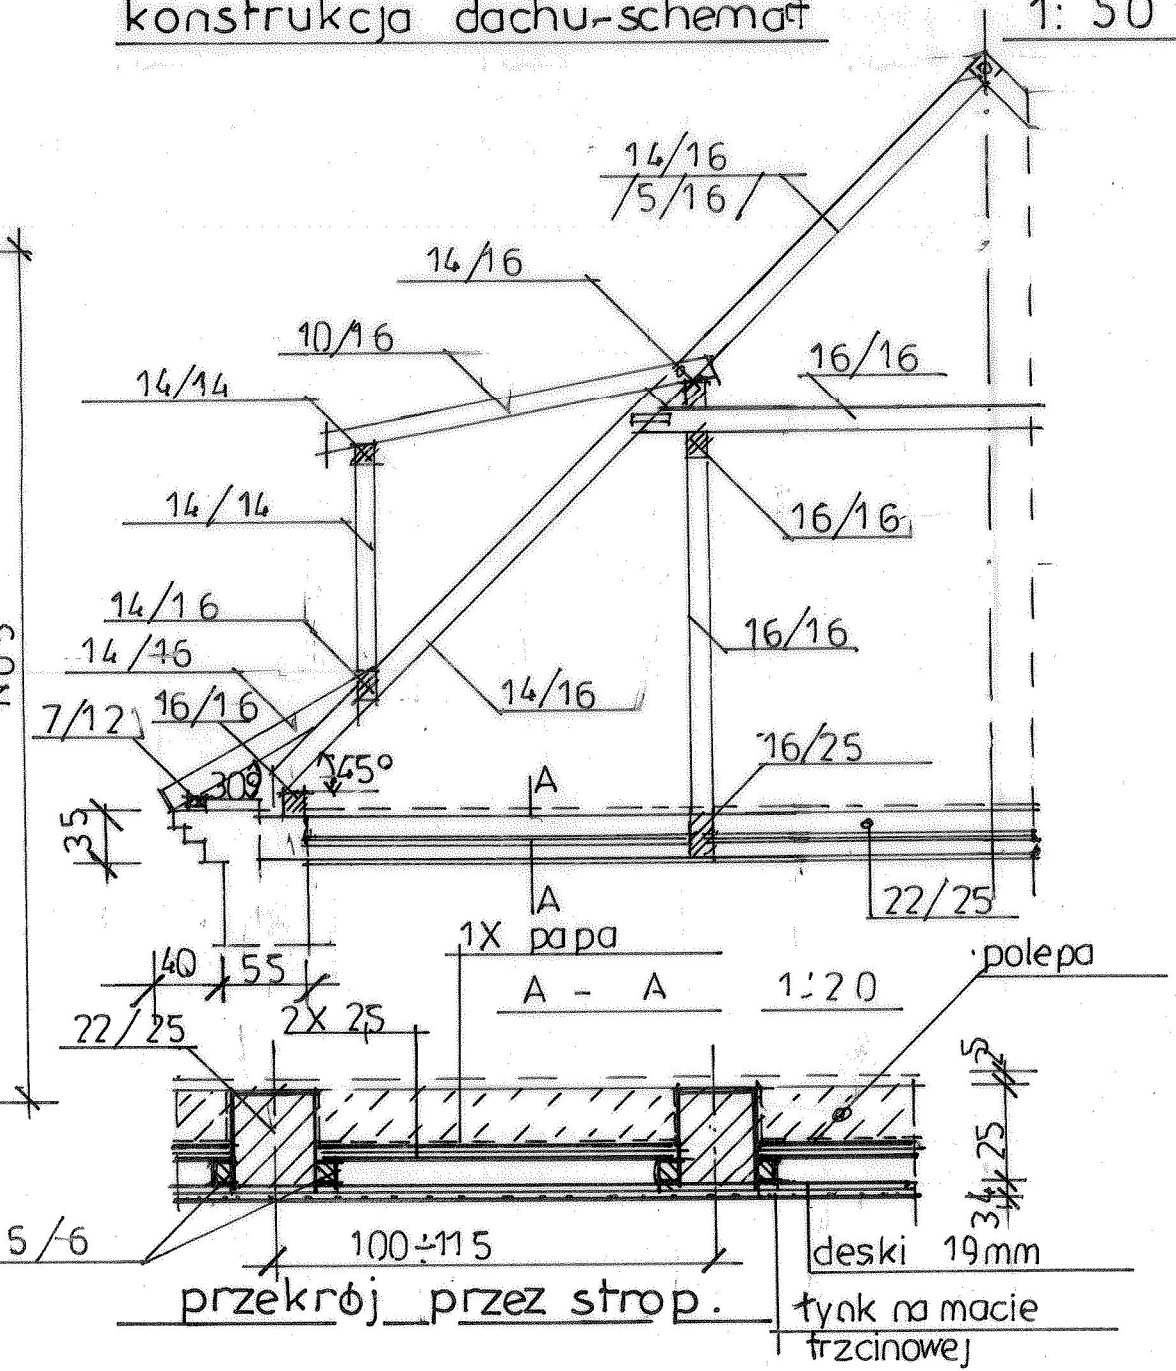
ROZSTAW KROKWI CO 100±15cm  
 DREWNO IGLASTE BEZ IMPREGNACJI  
 — — — STREFA DACHU OBJĘTA POŻAREM  
 sp - elementy częściowo zniszczone przez pożar  
 w - — — całkowicie — — — — — wymienione  
 na mniejsze przekroje  
 kb — — — porażone przez owady, grzyby, korozję biologiczną  
 UWAGA: PEŁNA OCENA STANU TECHNICZNEGO - możliwa będzie po  
 rozbiórce łączenia i deskowania dachu
