**BADANIA PRÓBEK WARSTW MALARSKICH POLICHROMII ŚCIENNYCH,
TYNKÓW I ZAPRAW Z ELEWACJI BUDYNKU MIESZKALNEGO
ZNAJDUJĄCEGO SIĘ PRZY ULICY MAZURSKIEJ 11 W GOŁDAP.**

Data opracowania: marzec 2019

AKROTERION
Pracownie konserwacji zabytków
DOKUMENTACJA BADAŃ KONSERWATORSKICH

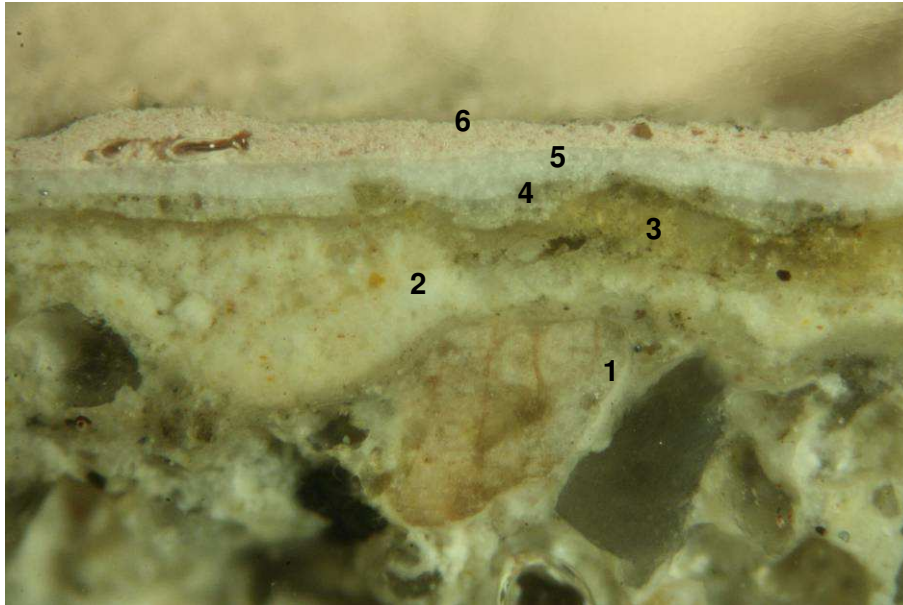
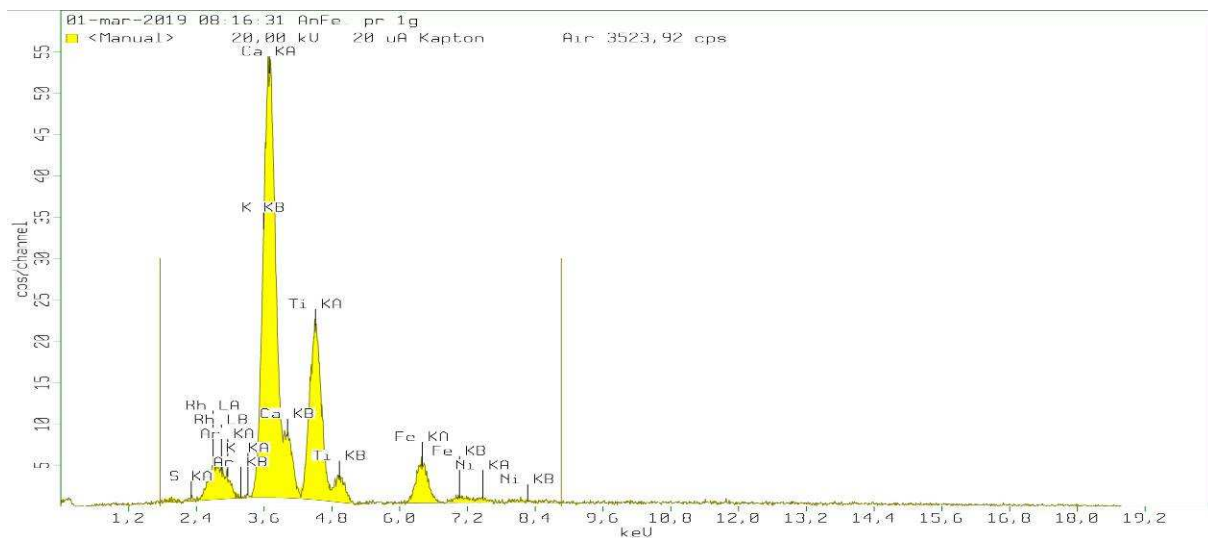
PRÓBKA 1. Ściana szczytowa pod oknem od wjazdu na podwórze

Nr	Warstwa	Skład chemiczny	Rodzaj spoiwa
6.	Różowa	biel tytanowa TiO_2 , kreda $CaCO_3$, czerwien żelazowa Fe_2O_3 ,	?
5.	Biała	węglan wapnia $CaCO_3$,	węglanowe
4.	Biała	węglan wapnia $CaCO_3$, czern węglowa,	węglanowe
3.	Szara	węglan wapnia $CaCO_3$,	węglanowe
2.	Biała	węglan wapnia $CaCO_3$, czerwien żelazowa Fe_2O_3 , żółcień żelazowa,	węglanowe
1.	Szara	węglan wapnia $CaCO_3$, związki: wapnia Ca, krzemu Si, żelaza Fe,	węglanowe

Rentgenowska analiza fluorescencyjna próbki 1: Ca, Fe, Ti, S.

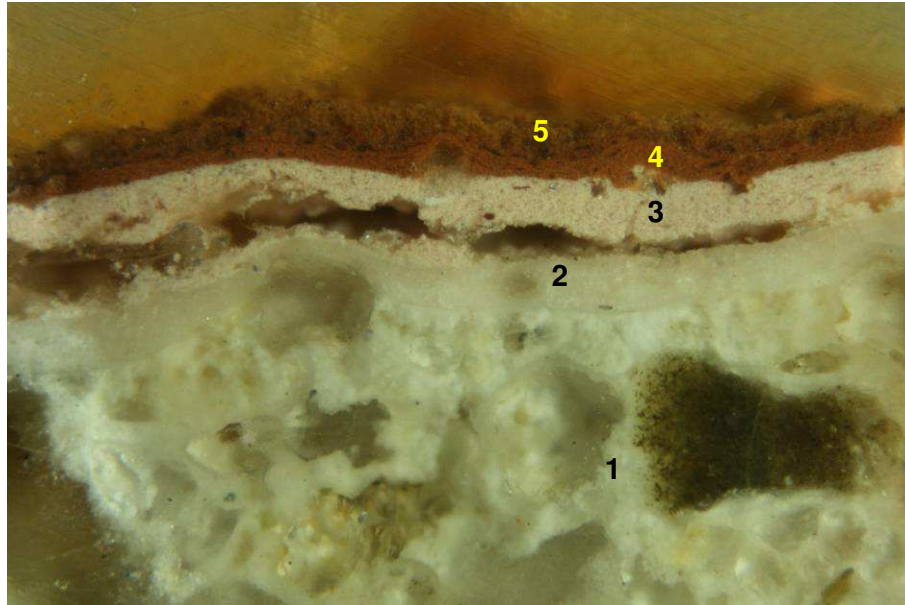
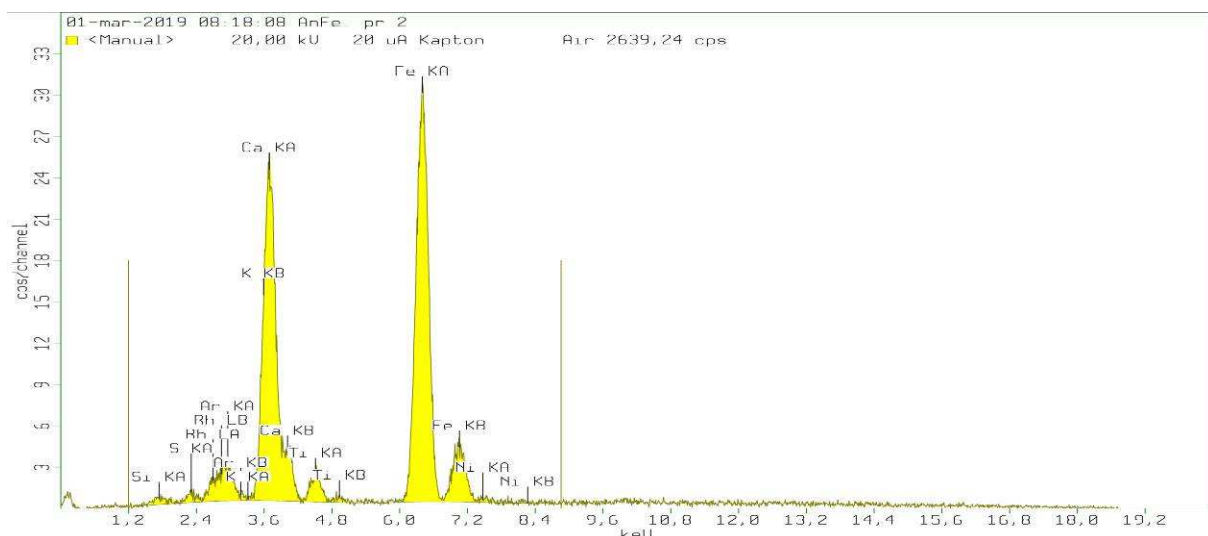
PRÓBKA 2. Cokół, ściana szczytowa od wjazdu

Nr	Warstwa	Skład chemiczny	Rodzaj spoiwa
5.	Brązowa	węglan wapnia CaCO_3 , czerwień żelazowa Fe_2O_3 , może biel tytanowa TiO_2 , najprawdopodobniej gips,	?
4.	Brązowa	węglan wapnia CaCO_3 , czerwień żelazowa Fe_2O_3 , może biel tytanowa TiO_2 ,	?
3.	Różowa	biel tytanowa TiO_2 , kreda CaCO_3 , czerwień żelazowa Fe_2O_3 ,	?
2.	Biała	węglan wapnia CaCO_3 ,	węglanowe
1.	Szara	węglan wapnia CaCO_3 , związki: wapnia Ca, krzemu Si, żelaza Fe,	węglanowe

W próbce w wierzchnich warstwach stwierdzono obecność gipsu.

Rentgenowska analiza fluorescencyjna próbki 2: Ca, Fe, Ti, S.

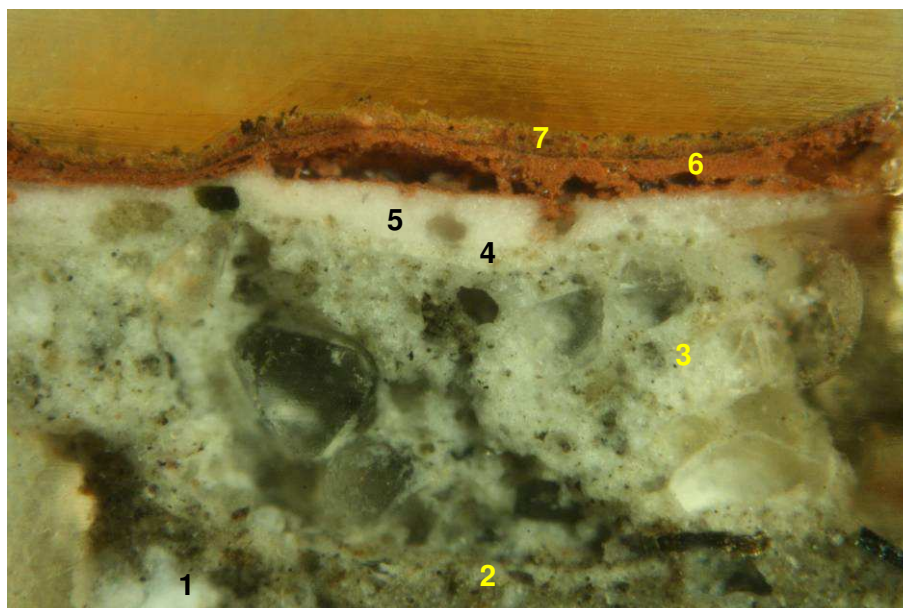
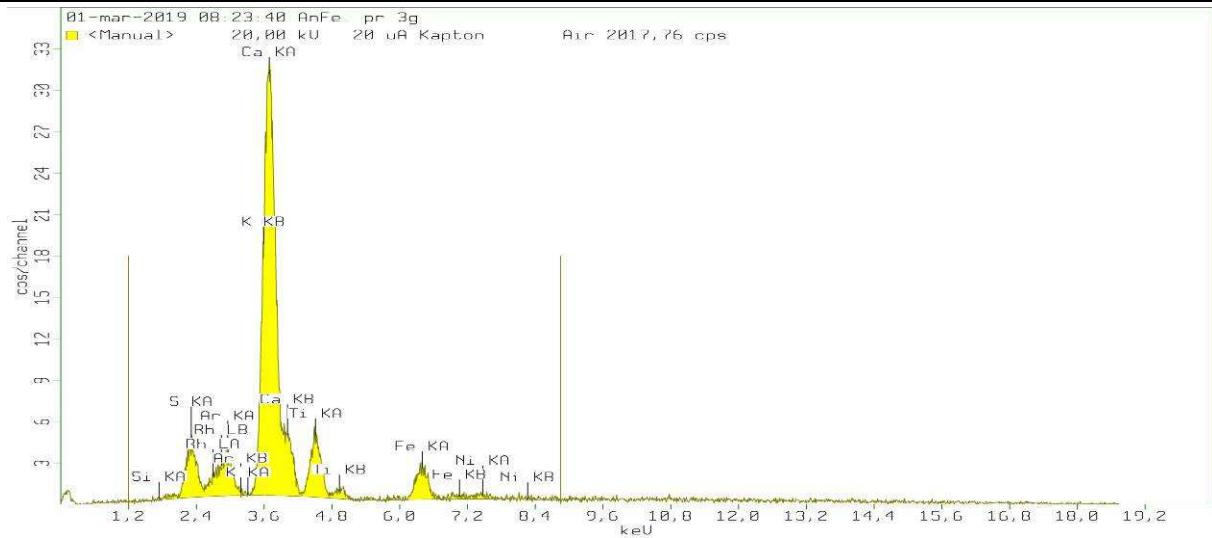
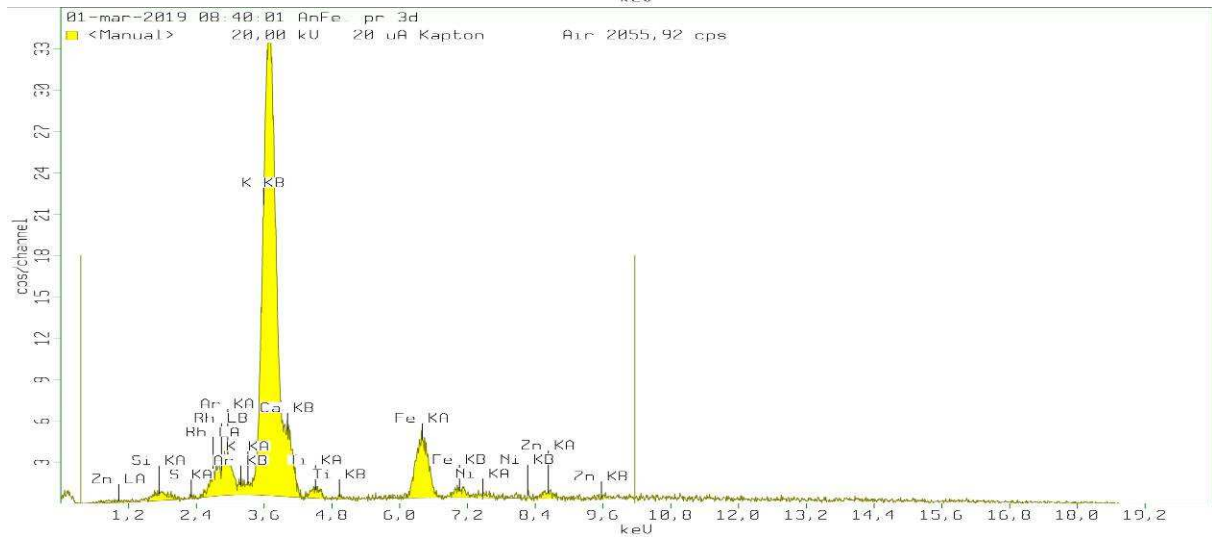
PRÓBKA 3. Pod oknem parapet, elewacja od podwórka

Nr	Warstwa	Skład chemiczny	Rodzaj spoiwa
7.	Brązowa	węglan wapnia CaCO_3 , czerwień żelazowa Fe_2O_3 , może biel tytanowa TiO_2 , najprawdopodobniej gips,	?
6.	Brązowa	węglan wapnia CaCO_3 , czerwień żelazowa Fe_2O_3 , może biel tytanowa TiO_2 ,	?
5.	Biała	węglan wapnia CaCO_3 ,	węglanowe
4.	Szara jasna	węglan wapnia CaCO_3 ,	węglanowe
3.	Szara	węglan wapnia CaCO_3 , związki: wapnia Ca, krzemu Si, żelaza Fe,	węglanowe
2.	Szara	węglan wapnia CaCO_3 , związki: wapnia Ca, krzemu Si, żelaza Fe,	węglanowe
1.	Biała	węglan wapnia CaCO_3 ,	węglanowe

W próbce w wierzchnich warstwach stwierdzono obecność gipsu.

Rentgenowska analiza fluorescencyjna próbki 3: Ca, Fe, Ti, S, Si, K.

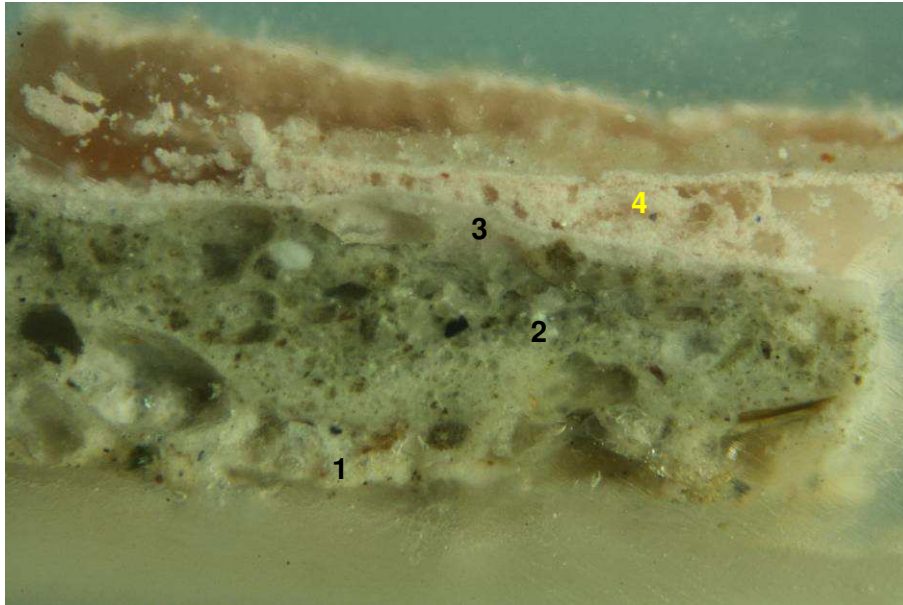
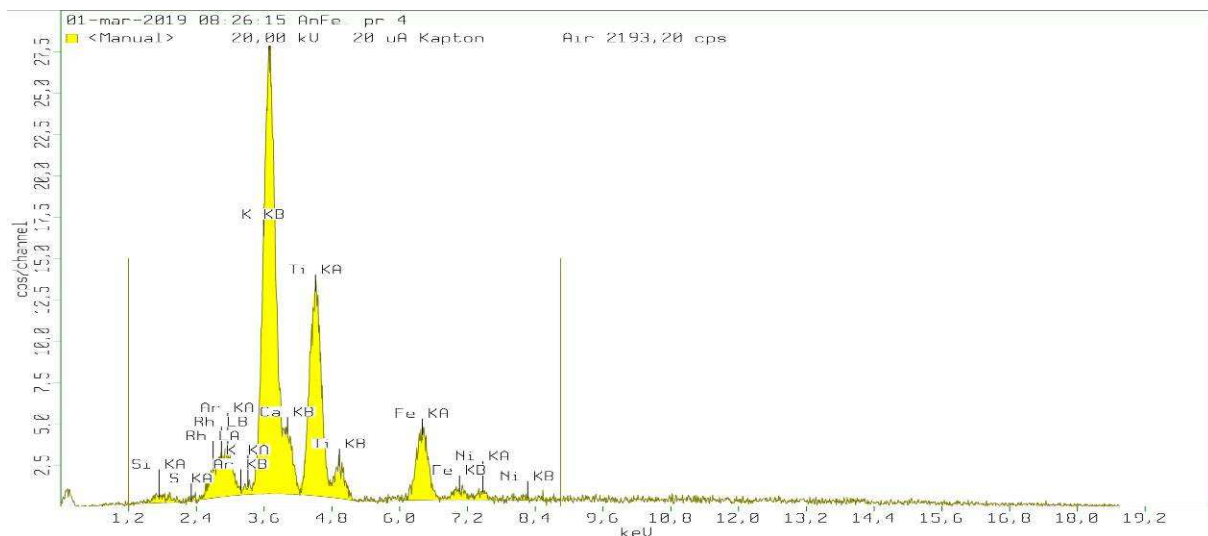
PRÓBKA 4. Ściana szczytowa granicząca z sąsiednim budynkiem

Nr	Warstwa	Skład chemiczny	Rodzaj spoiwa
4.	Różowa	biel tytanowa TiO_2 , kreda $CaCO_3$, czerwień żelazowa Fe_2O_3 ,	?
3.	Biała	węglan wapnia $CaCO_3$, najprawdopodobniej gips,	węglanowe
2.	Szara	węglan wapnia $CaCO_3$, związki: wapnia Ca, krzemu Si, żelaza Fe,	węglanowe
1.	Szara	węglan wapnia $CaCO_3$, związki: wapnia Ca, krzemu Si, żelaza Fe,	węglanowe

Rentgenowska analiza fluorescencyjna próbki 4: Ca, Fe, Ti, Si, K.

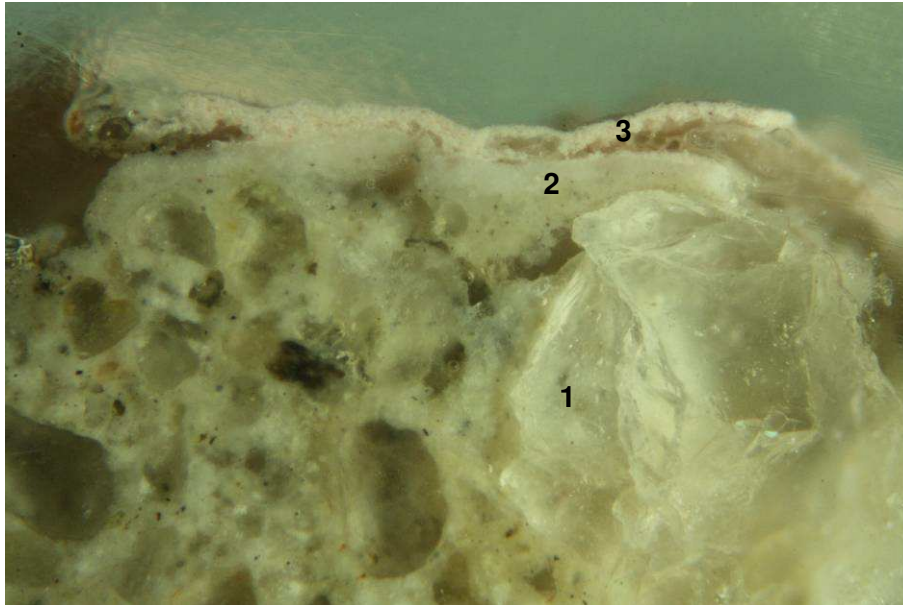
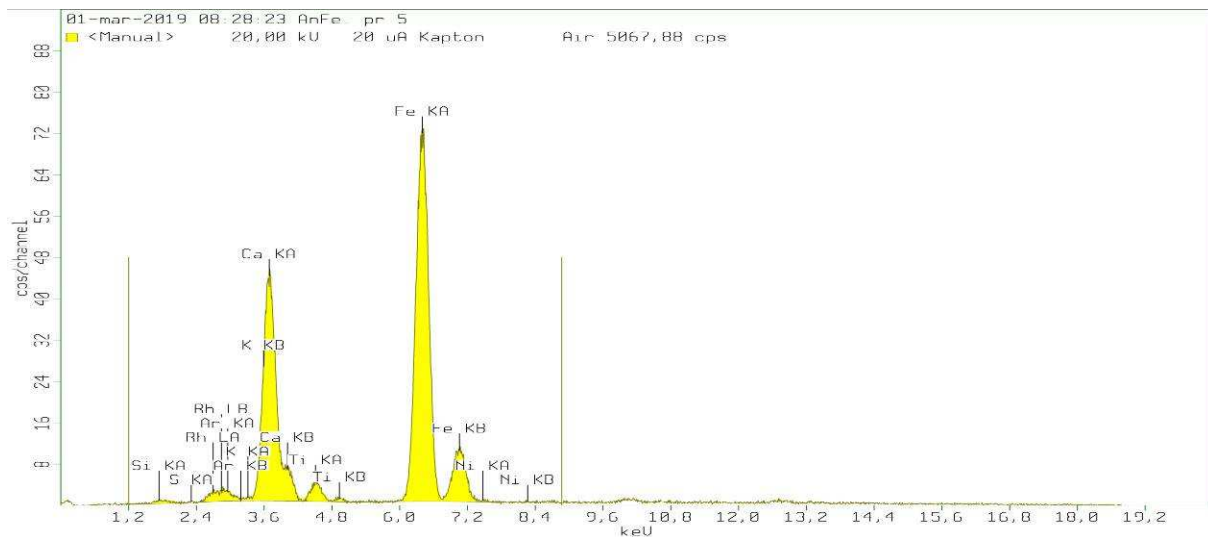
PRÓBKA 5. Cokół, ściana szczytowa granicząca z sąsiednim budynkiem

Nr	Warstwa	Skład chemiczny	Rodzaj spoiwa
3.	Różowa	biel tytanowa TiO_2 , kreda $CaCO_3$, czerwień żelazowa Fe_2O_3 ,	?
2.	Biała	węglan wapnia $CaCO_3$, najprawdopodobniej gips,	węglanowe
1.	Szara	węglan wapnia $CaCO_3$, związki: wapnia Ca, krzemu Si, żelaza Fe,	węglanowe

Rentgenowska analiza fluorescencyjna próbki 5: Ca, Fe, Ti, Si.

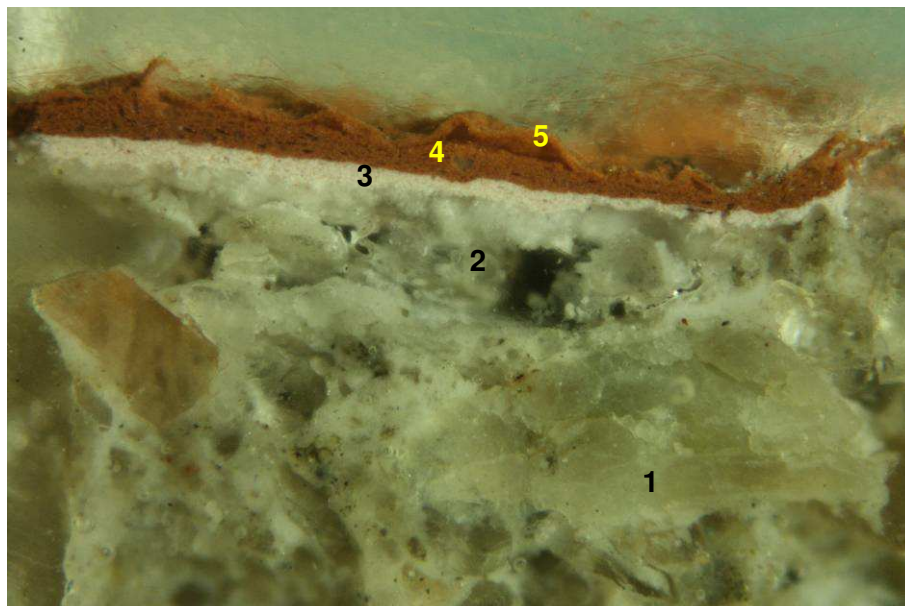
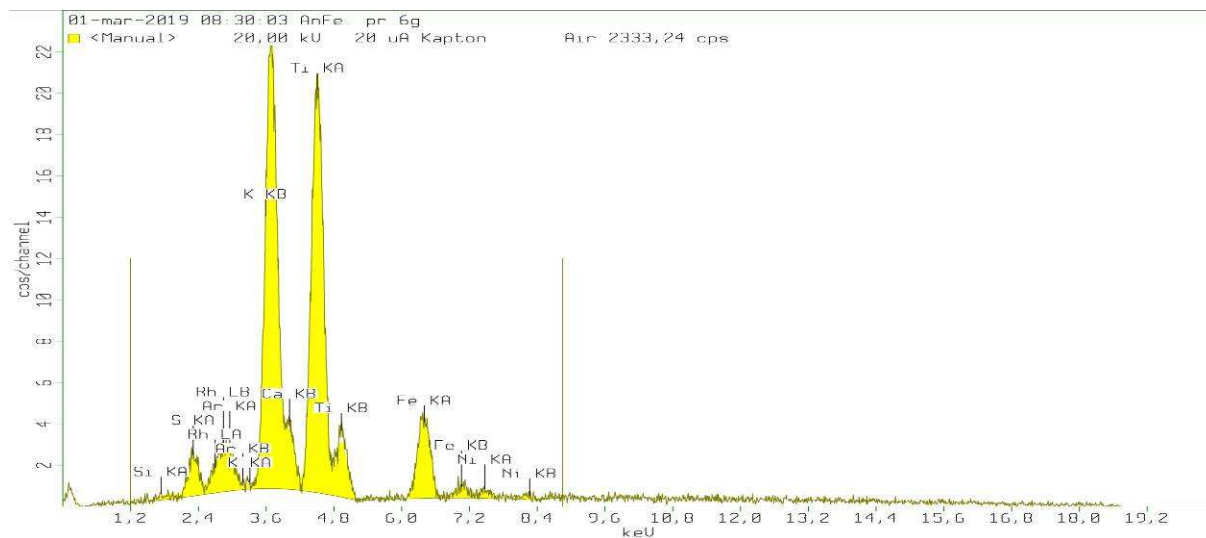
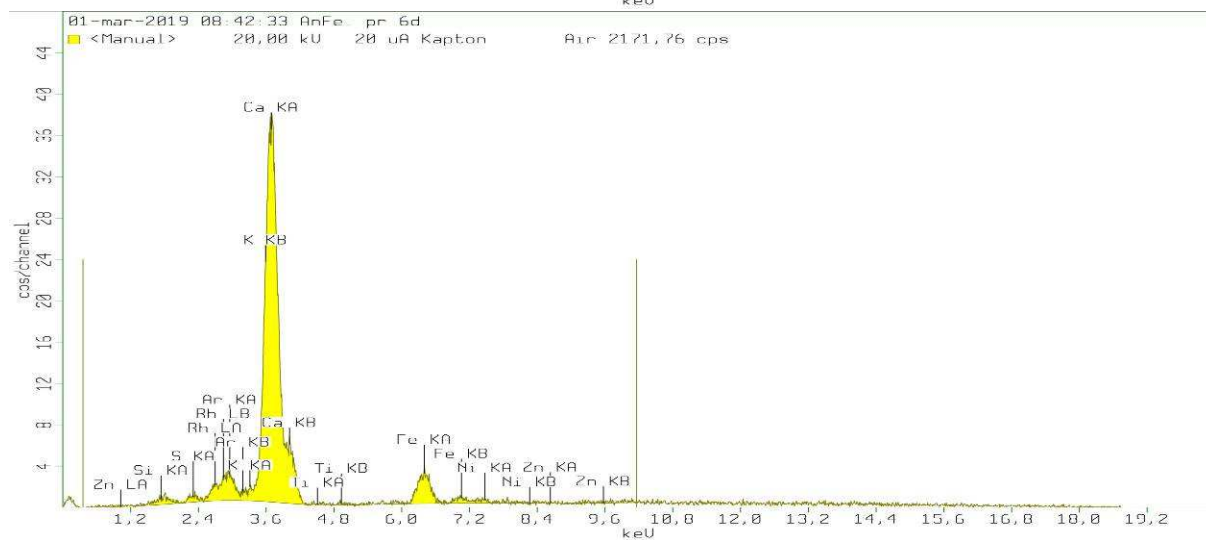
PRÓBKA 6. Opaska okna nr 5 – elewacja od ulicy

Nr	Warstwa	Skład chemiczny	Rodzaj spoiwa
5.	Brązowa	węglan wapnia CaCO_3 , czerwień żelazowa Fe_2O_3 , może biel tytanowa TiO_2 ,	?
4.	Brązowa	węglan wapnia CaCO_3 , czerwień żelazowa Fe_2O_3 , może biel tytanowa TiO_2 ,	?
3.	Różowa	biel tytanowa TiO_2 , kreda CaCO_3 , czerwień żelazowa Fe_2O_3 ,	?
2.	Szara	węglan wapnia CaCO_3 , najprawdopodobniej gips,	węglanowe
1.	Szara	węglan wapnia CaCO_3 , związki: wapnia Ca, krzemu Si, żelaza Fe,	węglanowe

W próbce stwierdzono obecność gipsu.

Rentgenowska analiza fluorescencyjna próbki 6: Ca, Fe, Ti, S, Si, K.

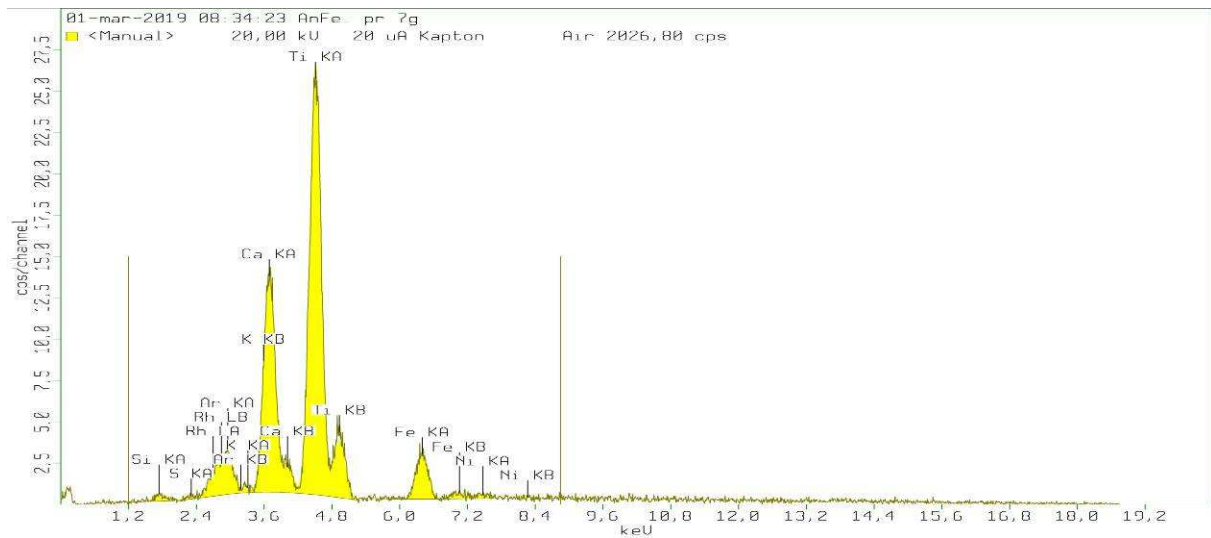
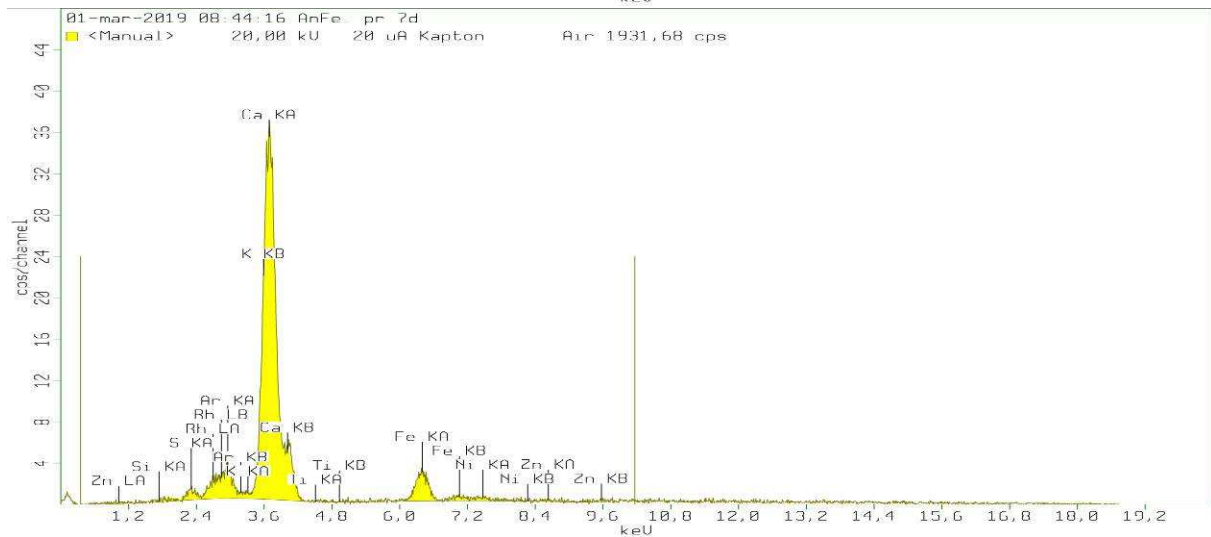
W próbce stwierdzono obecność gipsu.

Rentgenowska analiza fluorescencyjna próbki 7: Ca, Fe, Ti, S, Si, K.

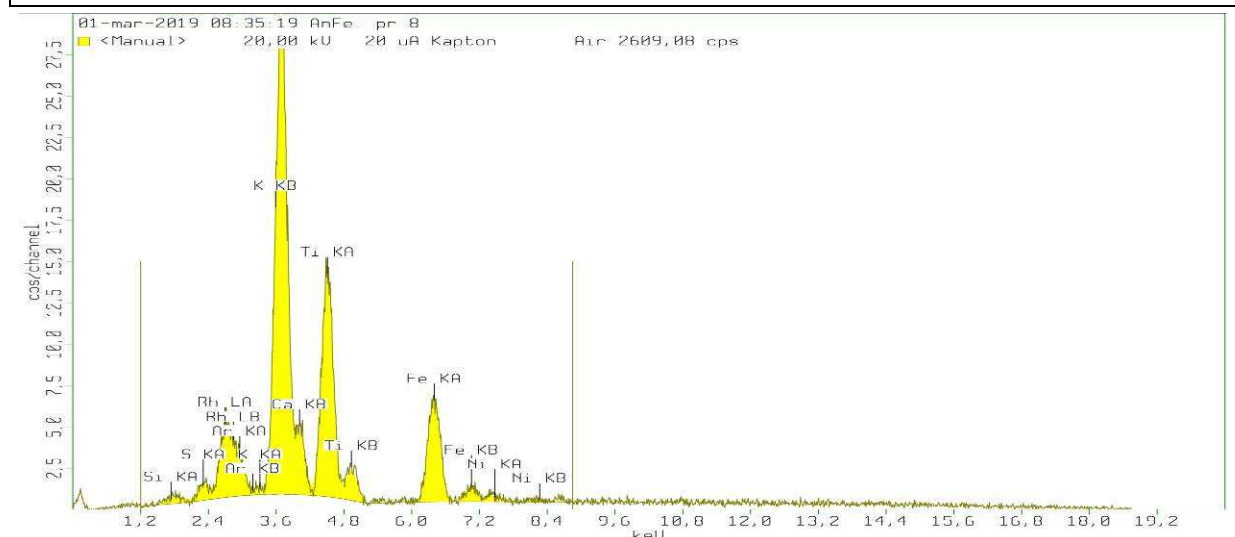
W próbce w wierzchnich warstwach stwierdzono obecność gipsu.

Rentgenowska analiza fluorescencyjna próbki 8: Ca, Fe, Ti, S, Si, K.

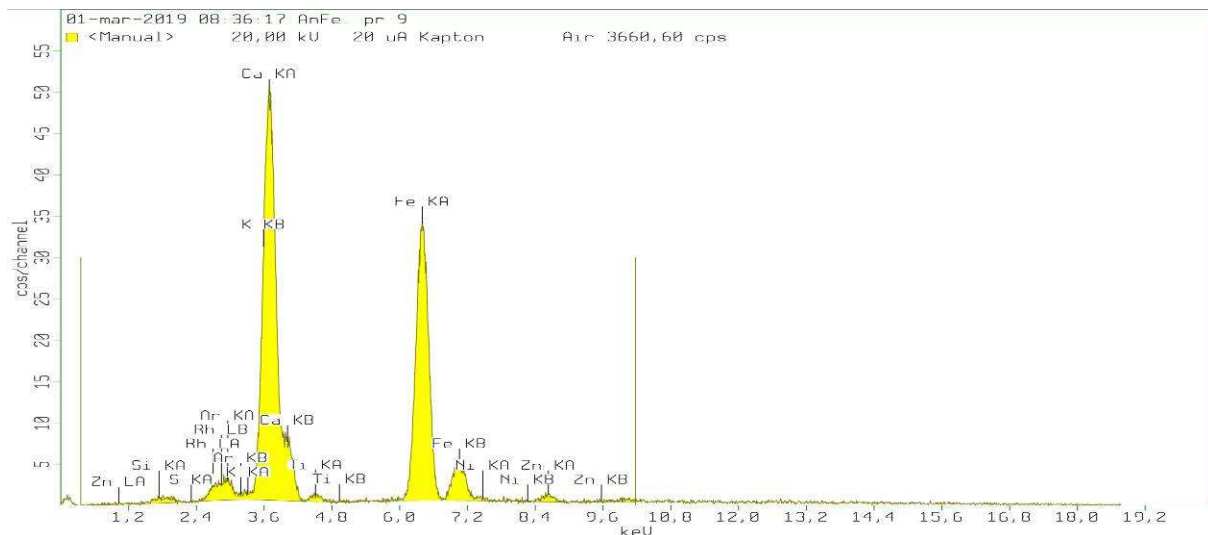
Nr	Warstwa	Skład chemiczny	Rodzaj spoiwa
3.	Różowa	biel tytanowa TiO_2 , kreda $CaCO_3$, czerwień żelazowa Fe_2O_3 ,	?
2.	Szara	węglan wapnia $CaCO_3$, czern węglowa,	węglanowe
1.	Szara	węglan wapnia $CaCO_3$, związki: wapnia Ca, krzemu Si, żelaza Fe,	węglanowe

Rentgenowska analiza fluorescencyjna próbki 9: Ca, Fe, Ti, Si.
