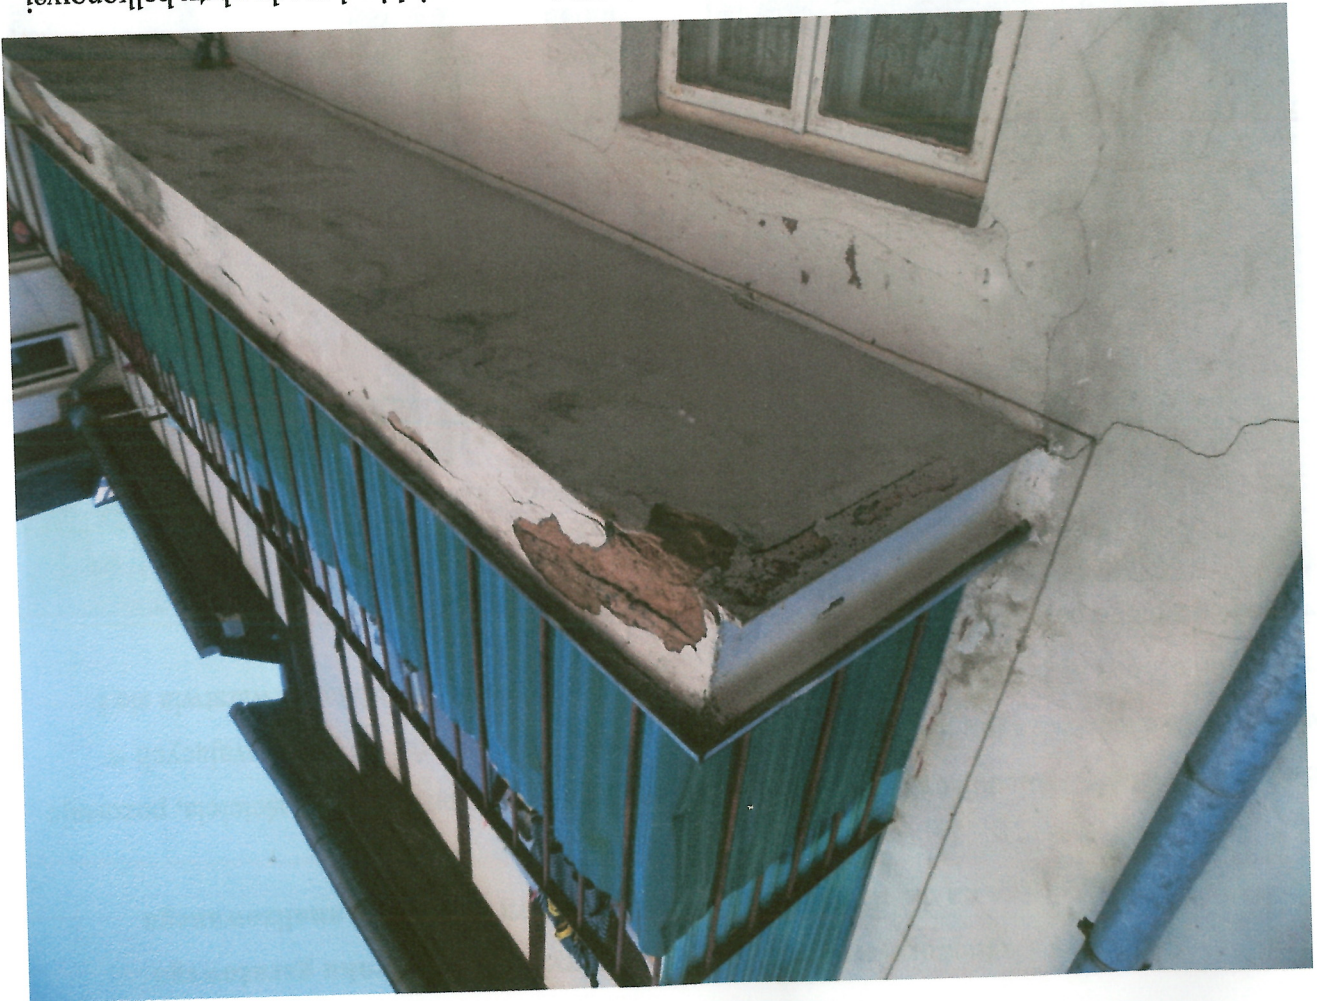
barierkach porasta mech, co świadczy o zawilgoceniu zewnętrznej części balkonu.

zatrzymuje wodę, utrudnia jej spływanie z powierzchni balkonu. Na posadzce balkonu przy

warstwy betonu. Ponadto, balustrada dotyka do płytek gresowych położonych na balkonie i

balkonowej, w miejscach kotwienia barierki, woda wpływa pomiędzy metalowe kotwienie barierki a

spływa po czole płyty balkonowej. Stwierdza się nieprawidłowe zamontowanie metalowej barierki i

Widoczny jest też brak wystarczającego wysunięcia obróbki blacharskiej poza lico balkonu. Woda

Woda przenika do niższych warstw konstrukcyjnych balkonu, rozsada i powoduje kruszenie betonu.

Stwierdza się, że uszkodzenia balkonu spowodowane są przez brak hydroizolacji płyty balkonowej.

warstwy betonu płyty balkonowej. Stalowa belka ulega korozji i traci swoją wytrzymałość.

Brzegowa belka stalowa stanowiąca konstrukcję balkonu jest odkryta w miejscu uszkodzenia

Na zdjęciu widoczne uszkodzenia płyty balkonowej. Widoczne zacięki od spodu płyty balkonowej.

większych fragmentów tynku i betonu z płyty balkonowej.

bezpieczestwu przechodzących pod balkonem osób. Możliwe jest odspojenie się i odpadnięcie

Dalsze użytkowanie balkonu bez przeprowadzenia gruntowej wymiany płyty balkonowej, zagroza
