Wspólnota Mieszkaniowa w Gołdapi

Kościuszki 5

Opinia techniczna

Ustalenie przyczyny pęknięć ganku z balkonem w budynku Wspólnoty Mieszkaniowej Kościuszki 5 oraz ustalenie zakresu robót niezbędnych do wykonania.

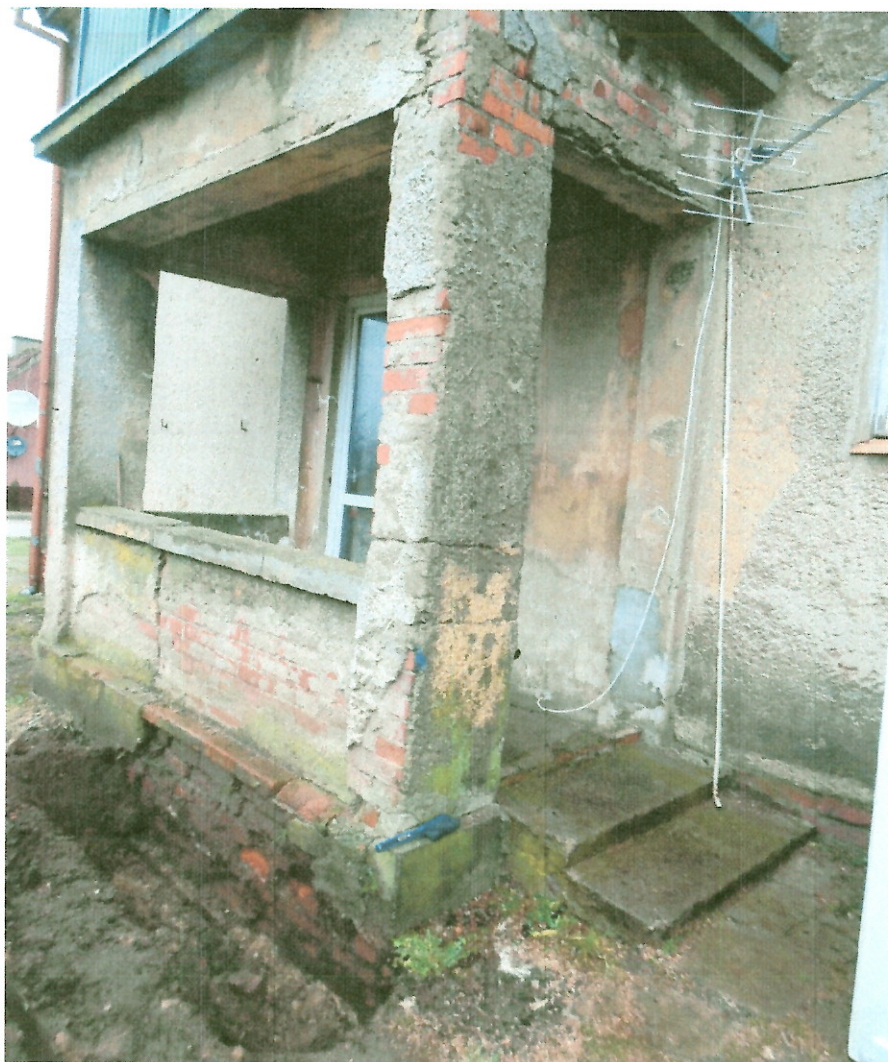
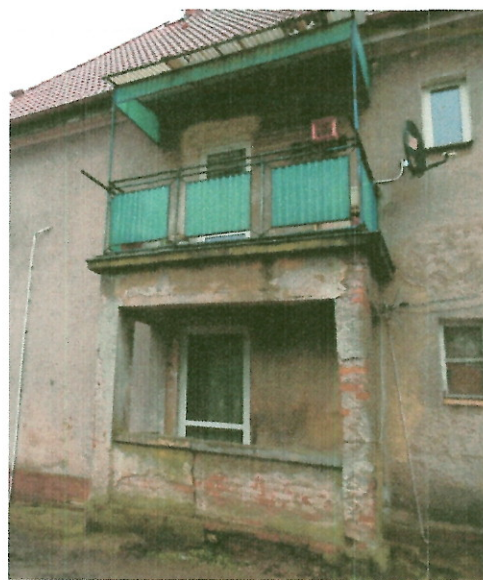
Istniejący zewnętrzny filar werandy usytuowany od strony wejścia, jest odchylony 3 cm od pionu na długości 2 m. Na wysokości ok. 1 m od cementowej posadzki werandy, filar murowany uległ pęknięciu. Filar posiada także pęknięcie na wysokości zakończenia ściany pod płytą balkonową. Stwierdzono również pionowe pęknięcie, przez całą wysokość zewnętrznego murku osłonowego werandy, w odległości 1,5 m od uszkodzonego słupa filaru. Czapka betonowa na murze także uległa pęknięciu. W obszarze pęknięć, brak jest tynku zewnętrznego na filarze oraz na murze werandy, a na pozostałej powierzchni tynk jest odspojony.

Przyczyną złego stanu technicznego murku i filara werandy, w ocenie wykonawcy opinii, jest naruszenie konstrukcji słupa podczas wyburzenia murku werandy w celu wykonania wejścia na werandę od strony podwórka. Z udzielonego wywiadu przez członka zarządu wspólnoty Pana J. Rogackiego, oraz na podstawie linii pęknięć i odkształceń na murku i filarze, wiadomo jest, że mur werandy był usuwany bez jakiegokolwiek zabezpieczenia, przez uderzenia młotem. Ówczesny najemca przyległego do werandy mieszkania, nie używał w trakcie wyburzania muru - urządzeń tnących ani innych urządzeń zabezpieczających. Na skutek uderzeń powstało wybrzuszenie filara, jego przesunięcie i pozostałe awarie nadziemnych elementów konstrukcyjnych. Ze względu na upływ czasu, na werandzie, w wielu miejscach odpadł tynk, został odkryty mur ceglany, co przy istniejących pęknięciach i wyboczeniu filara, nie pozwala na bezpieczne użytkowanie werandy.

Widoczna weranda: wybrzsuszony filar przy wejściu na werandę, dwa stopnie schodów oraz próg z cegieł. Widoczne pęknięcia w filarze na wys. ok 1 m od posadzki. Filar posiada także pęknięcie na wysokości zakończenia ściany pod płytą balkonową. Stwierdzono również pionowe pęknięcie, przez całą wysokość zewnętrznego murka osłonowego werandy, w odległości 1,5 m od uszkodzonego słupa filaru. Czapka betonowa na murze także uległa pęknięciu. W obszarze pęknięć, brak jest tynku zewnętrznego na filarze oraz na murze werandy, a na pozostałej powierzchni tynk jest odspojony.

6. Prace rozpocząć od podstemplowania i zabezpieczenia opartej na filarach, zagrożonej płyty balkonowej;
7. Dokonać całkowitego rozebrania wybruszonego filara i części murka osłonowego werandy do miejsca pionowego pęknięcia.
8. Odtworzyć filar i murek werandy przez ponowne wymurowanie elementów z cegły, na murku wykonać czapkę betonową;
9. Oczyszczyć rdzy stalowe belki nadproży i zabezpieczyć przez przemalowanie środkiem antykorozyjnym. Belki obłożyć siatką Rabbitza i obrzucić zaprawą cementową;
10. Luźne spoiny w murze nad nadprożami oczyścić i wypełnić zaprawą cementową;
11. Po zakończeniu prac, całość otynkować i pomalować farbami emulsyjnymi,

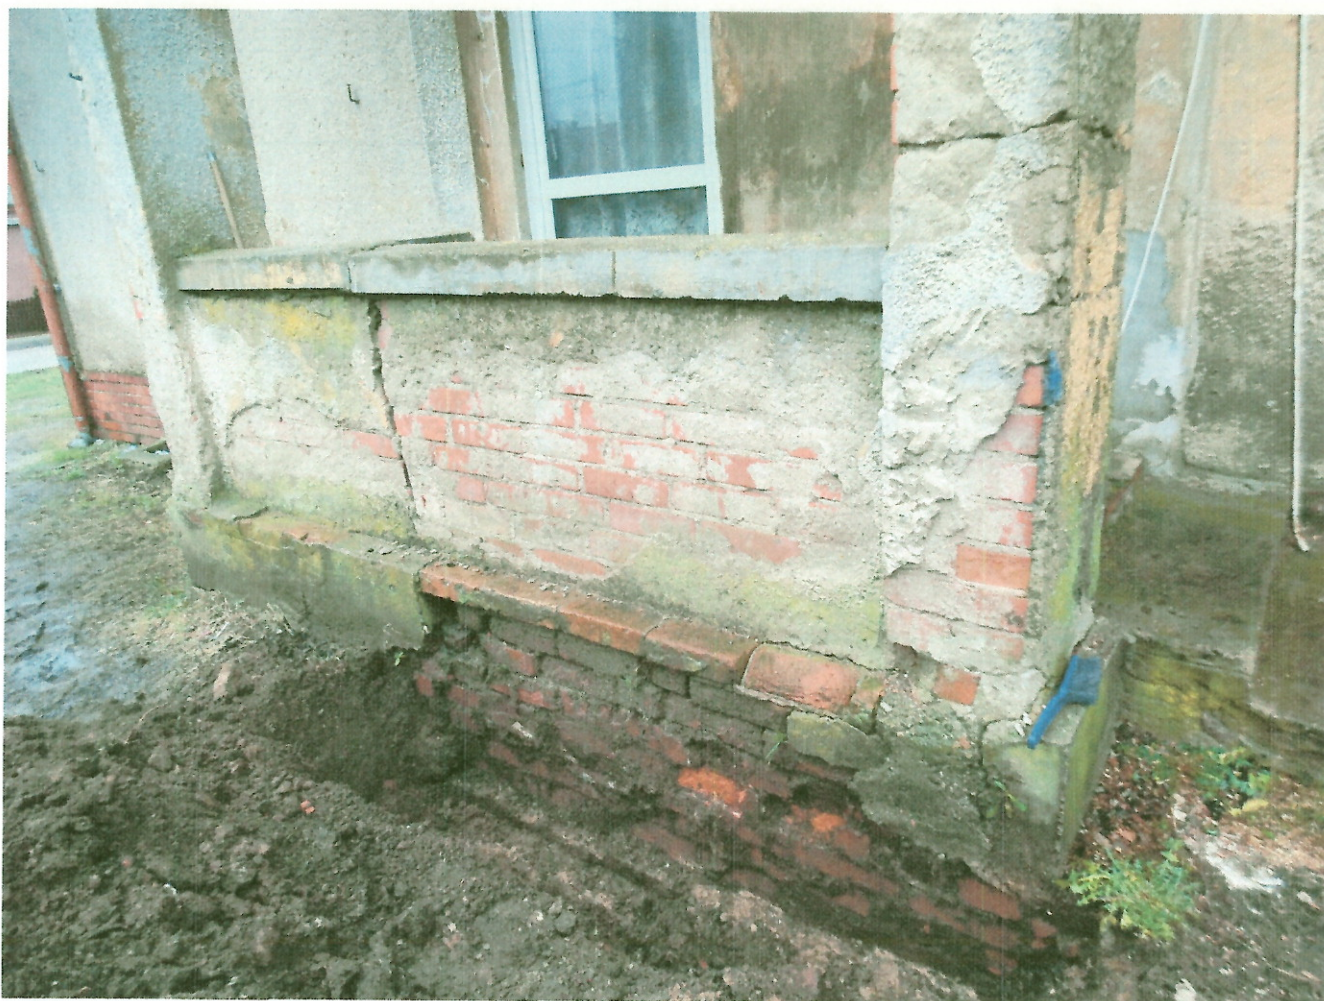
W trakcie oględzin stwierdzono, że przebieg przyłącza kanalizacyjnego pod fundamentami werandy, nie ma wpływu na powstałe w niej uszkodzenia. Świadczą o tym stabilne i nienaruszone fundamenty z betonu żwirowego pod przybudówką, ława fundamentowa jest posadowiona na głębokości ok. 1 m poniżej poziomu gruntu. Na ławie fundamentowej wymurowano ścianę fundamentową o grubości 1,5 cegły czerwonej, zakończono odsadzką z cegły ułożonej na płask. Stwierdzono, że tynk położony na ścianie fundamentowej z cegły czerwonej, w części uległ odspojeniu i skruszeniu. W miejscu braku tynku, cegła w ścianie fundamentowej, uległa erozji i rozwarstwieniu. Przyczyną zjawiska było zniszczenie i brak izolacji pionowej przeciwwilgociowej na murze fundamentowym oraz napływ wód opadowych z przyległego terenu ze spadkiem w kierunku budynku.

3. Wykonana odkrywka w gruncie, widoczna ława i ściana fundamentowa. Uszkodzenia muru ceglanego.

1. Na czas remontu, wyłączyć z użytkowania werandę oraz balkon.
2. Odkopać, odkryć ścianę fundamentową przybudówki;
3. Oczyszczyć ceglane ściany fundamentowe z ziemi i brudu, usunąć złuszczoną cegłę i luźną zaprawę;
4. Wykonać, położyć na ścianę fundamentową nowy tynk z zaprawy cementowej, wyrównać podłogę;
5. Na wyrównanej ścianie fundamentowej, wykonać izolację przeciwwilgociową pionową z emulsji asfaltowej. Ponownie zasypać wykop i utwardzić grunt;

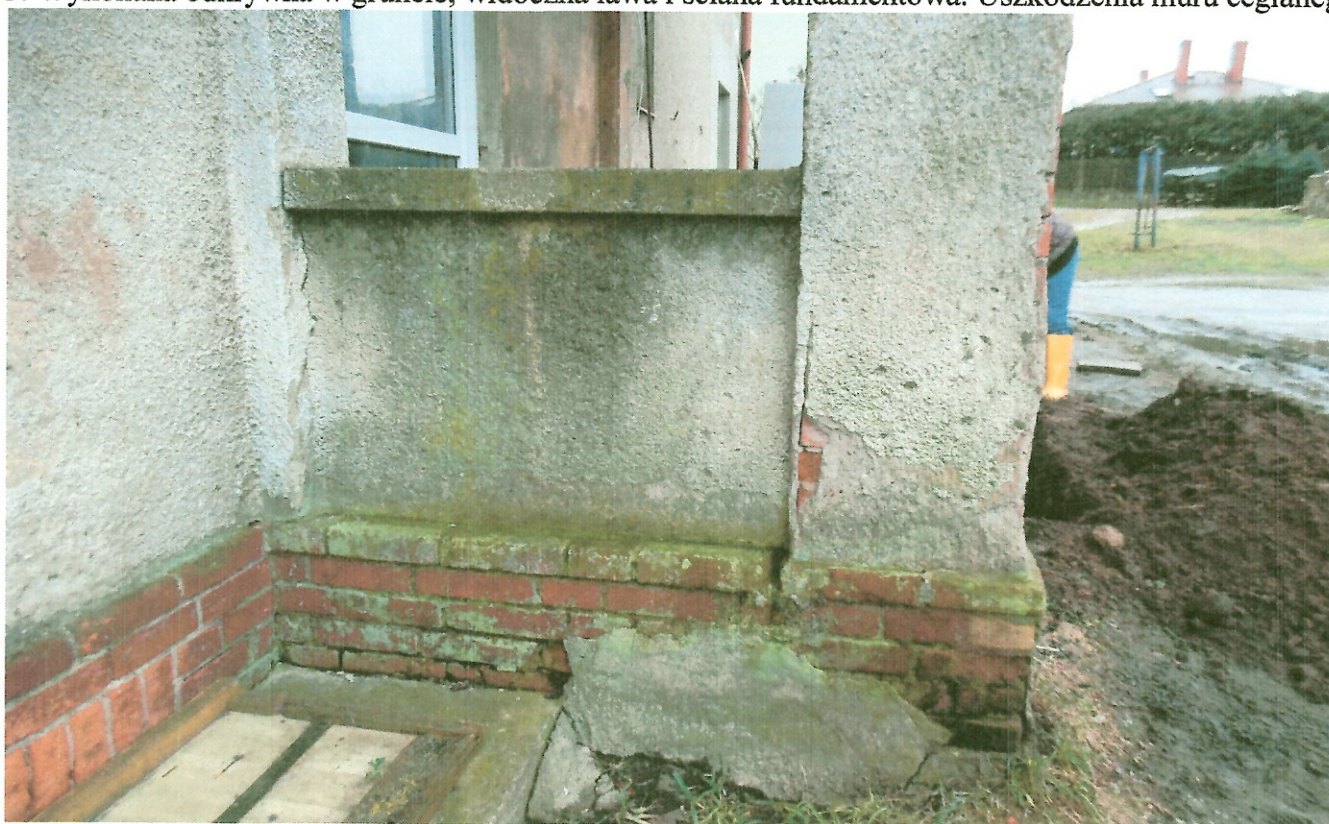
4. Widoczny murek osłonowy werandy i filar od strony północnej.

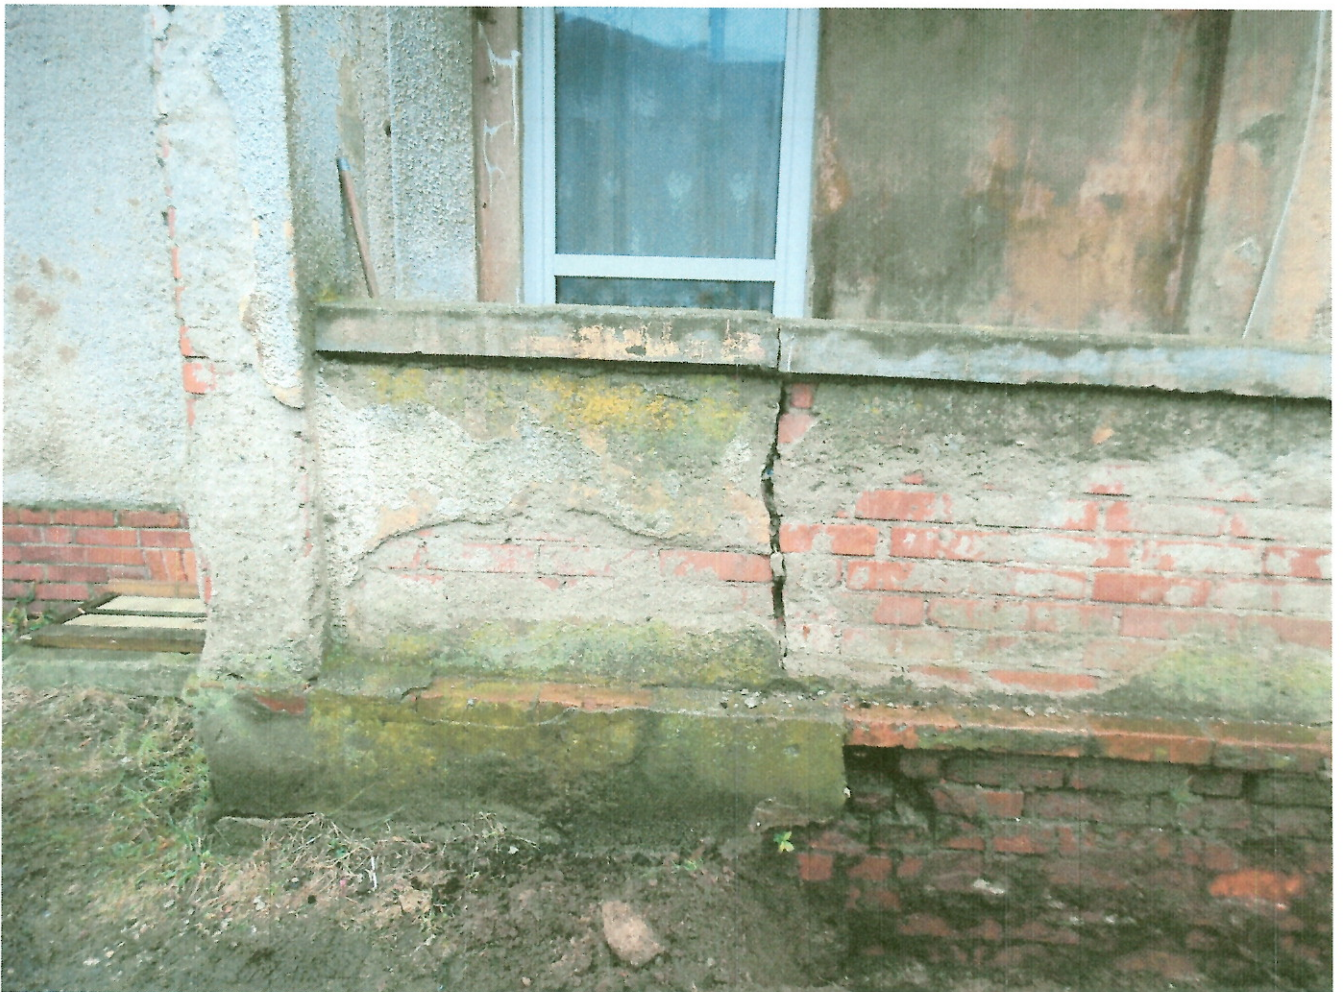
6. Widoczne pęknięcia i rozwarstwienie czapki betonowej i murka osłonowego werandy.

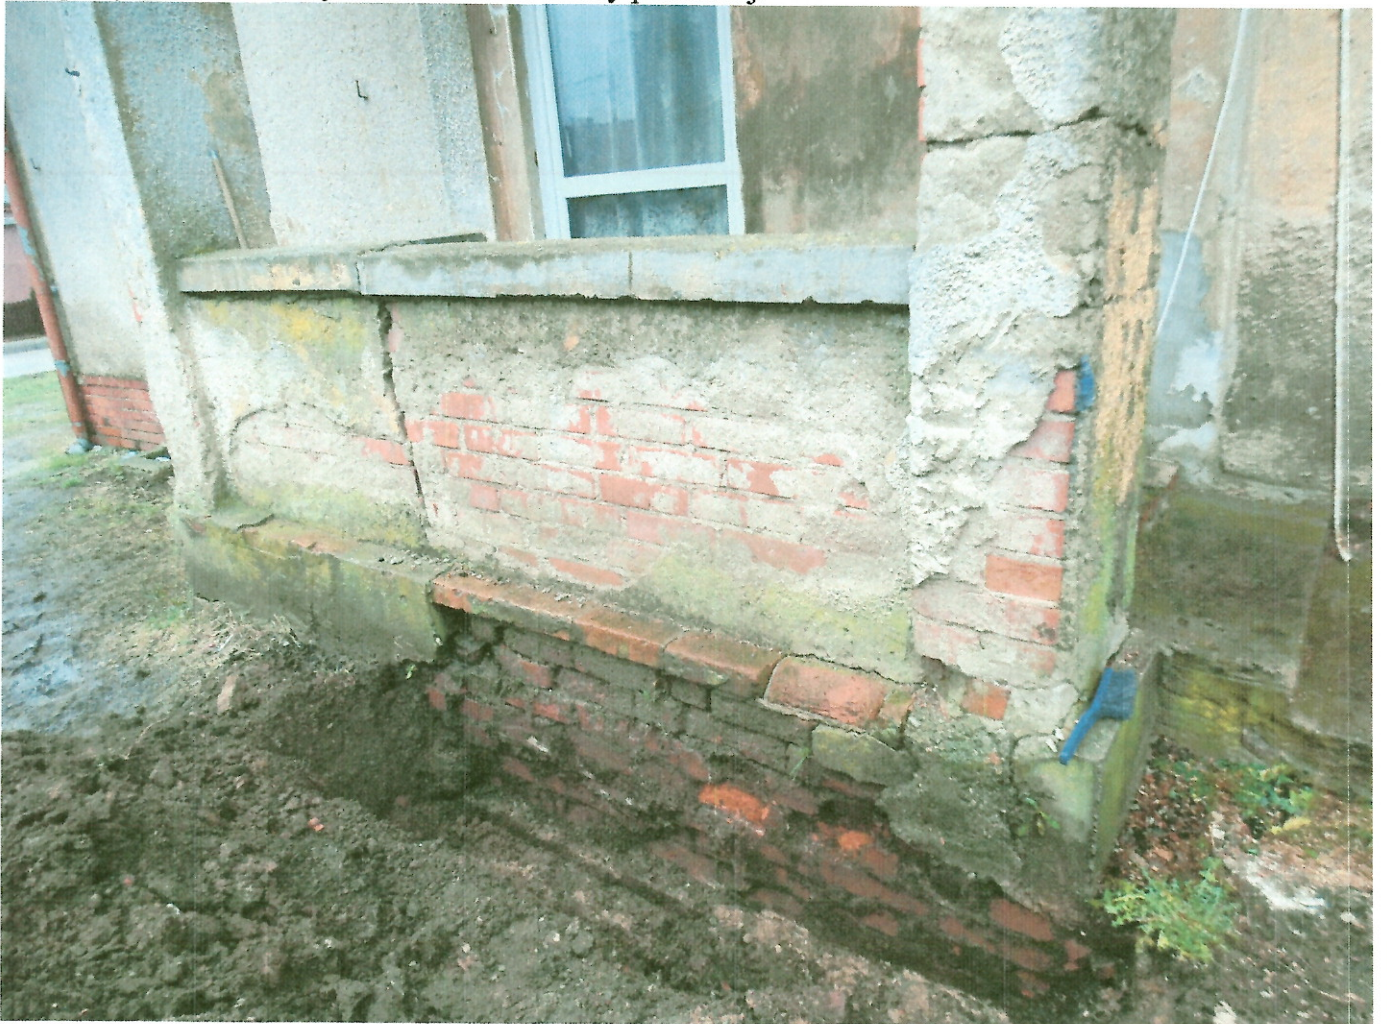
10. Pęknięty filar i murek werandy.

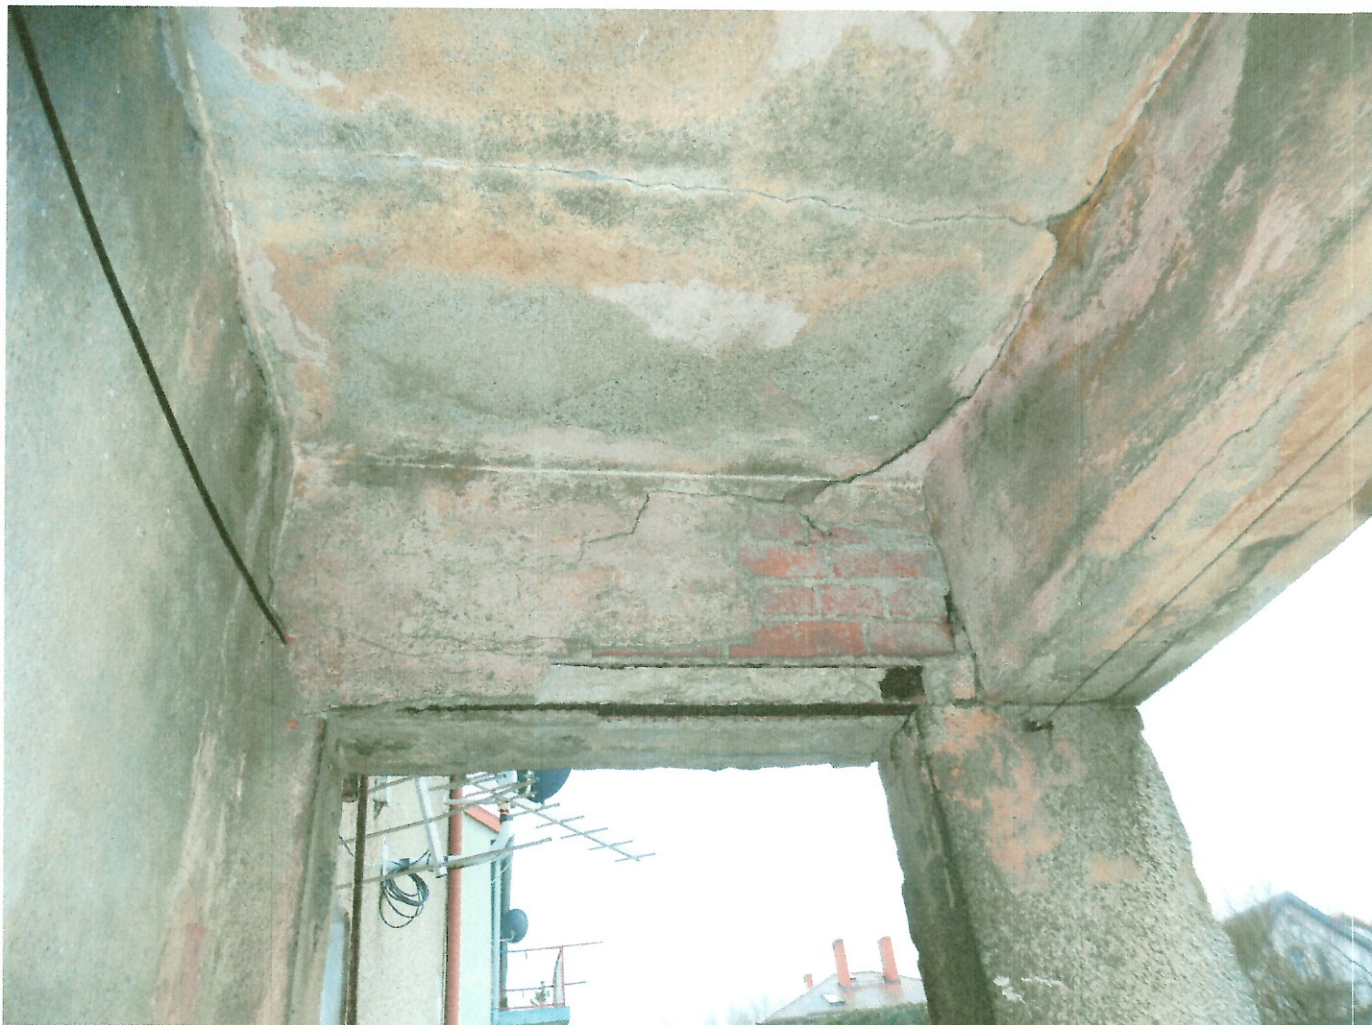
12. Widoczne odsłonięte i zardzewiałe metalowe nadproże nad otworem wejściowym werandy.

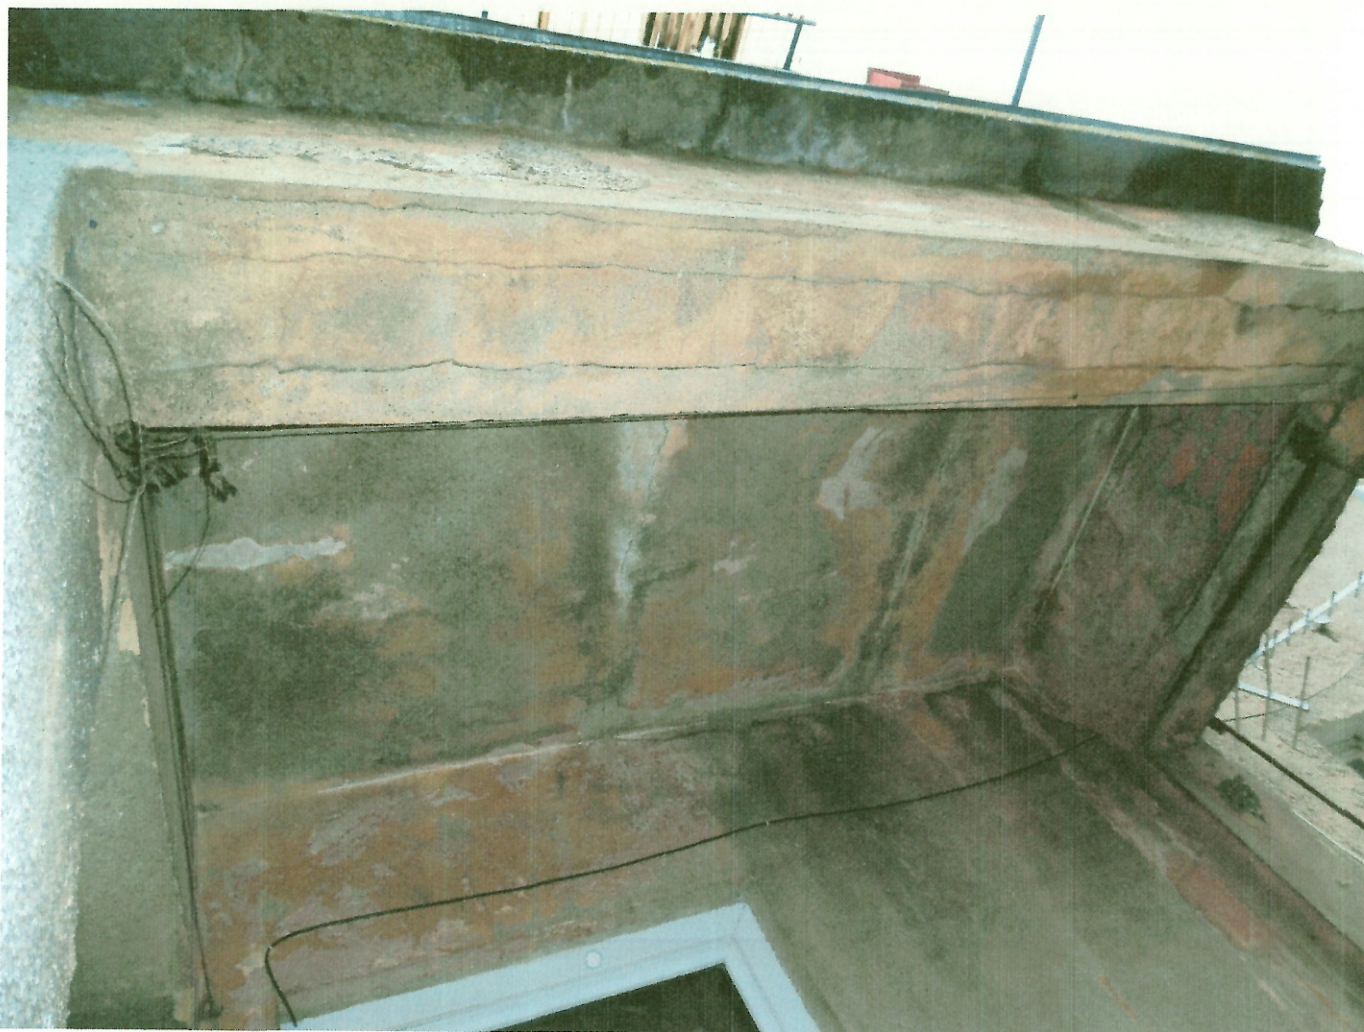
13. Widoczne spękania nadproża werandy i płyty żelbetowej balkonu.

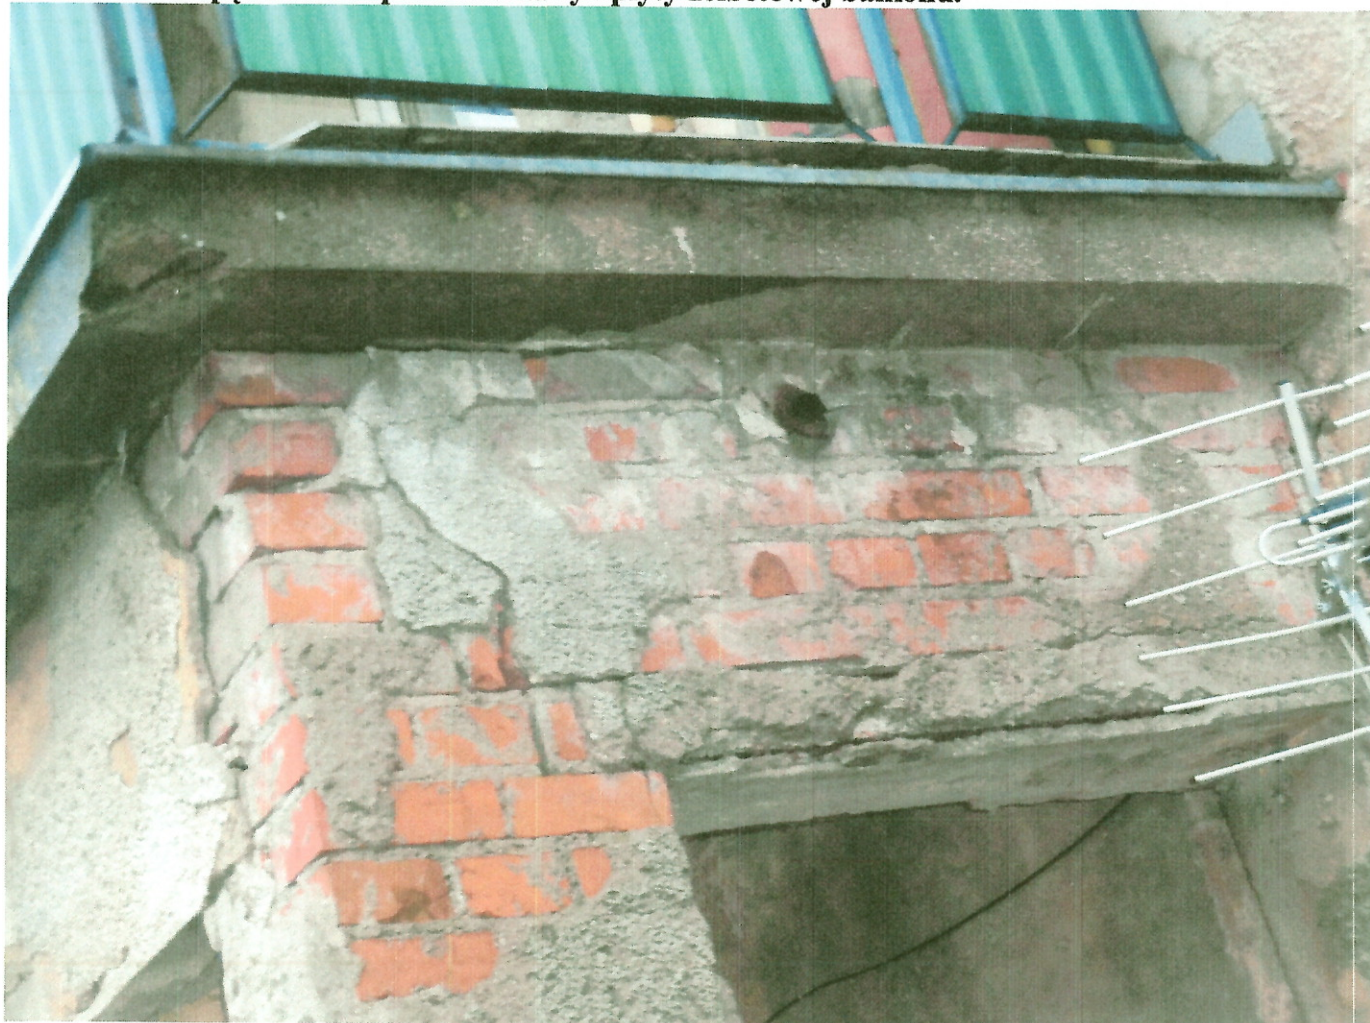
Podczas oględzin stwierdzono także zaciekanie wody po płycie balkonowej pod obróbkę blacharską. Obróbka blacharska nie wystaje wystarczająco z lica płyty balkonowej. Zaciekająca woda sływa po płycie, po ścianach werandy wybudowanych na nadprożach, wypłukuje wypełnienie spoin pomiędzy cegłami i osłabia całą konstrukcję.

14. Widoczne zacieki na płycie balkonowej i wypłukane wypełnienia spoin między ceglami.

12. Zerwać posadzkę na płycie balkonowej, wykonać nową warstwę spadkową na płycie konstrukcyjnej, uzupełnić uszczerbki w płycie, wykonać izolację przeciwwilgociową płyty konstrukcyjnej balkonu. Prawidłowo z odpowiednim spadkiem zamontować obróbkę blacharską z blachy ocynkowanej i wykonać warstwę dociskową z zaprawy cementowej. Nałożyć hydroizolację pod płytkową i powierzchnię balkonu wykończyć płytkami z gresu;

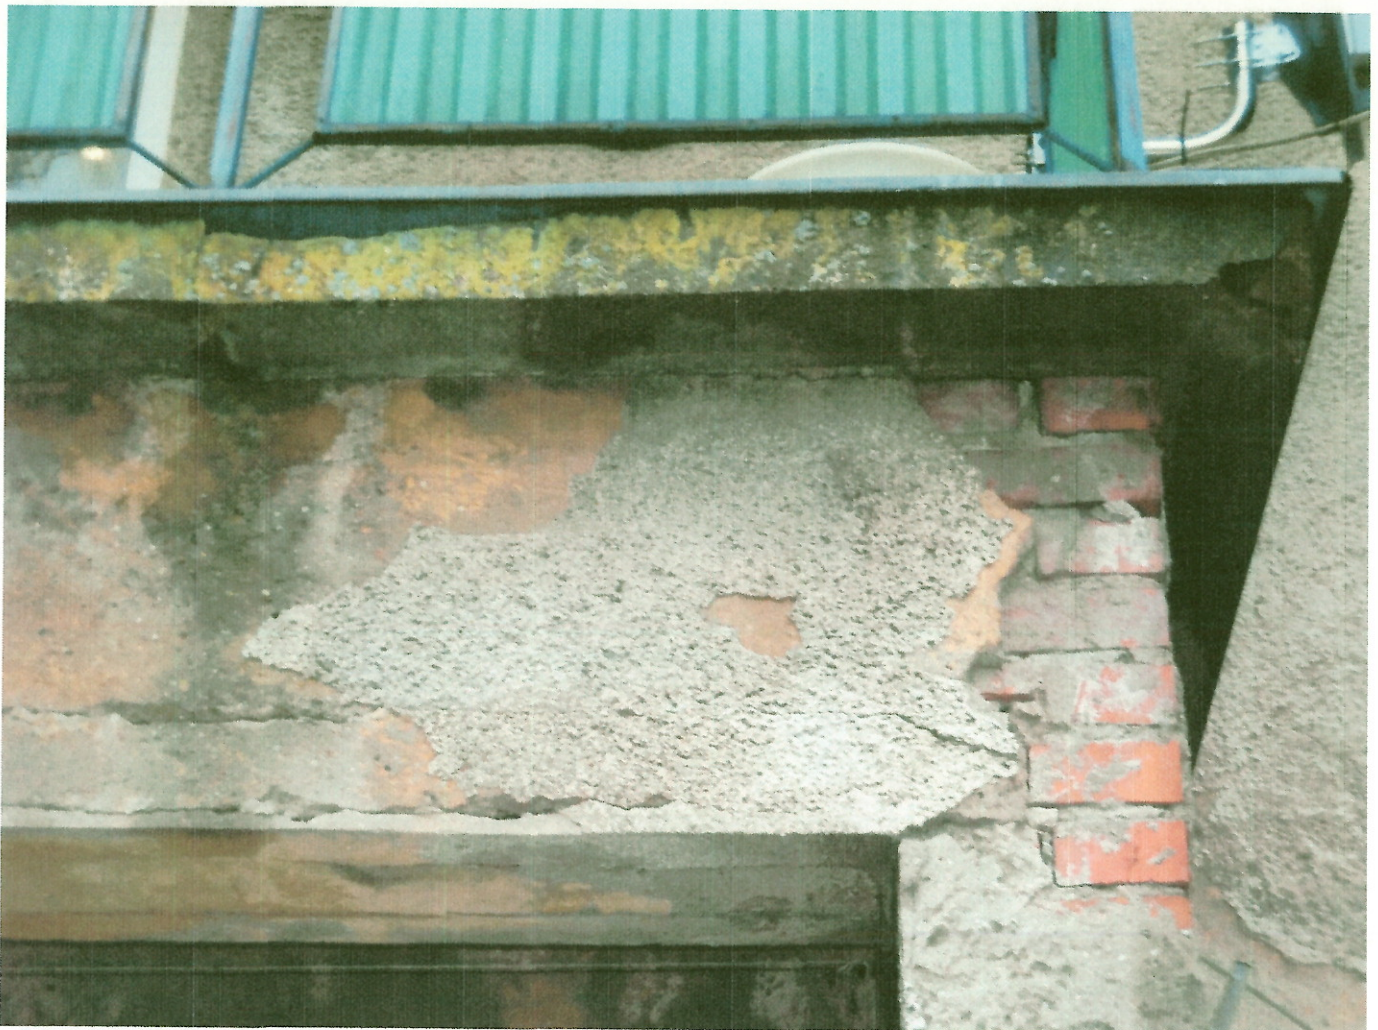
15. Widoczne ubytki w płycie żelbetowej balkonu. Zacieki. Nieprawidłowa obróbka blacharska.

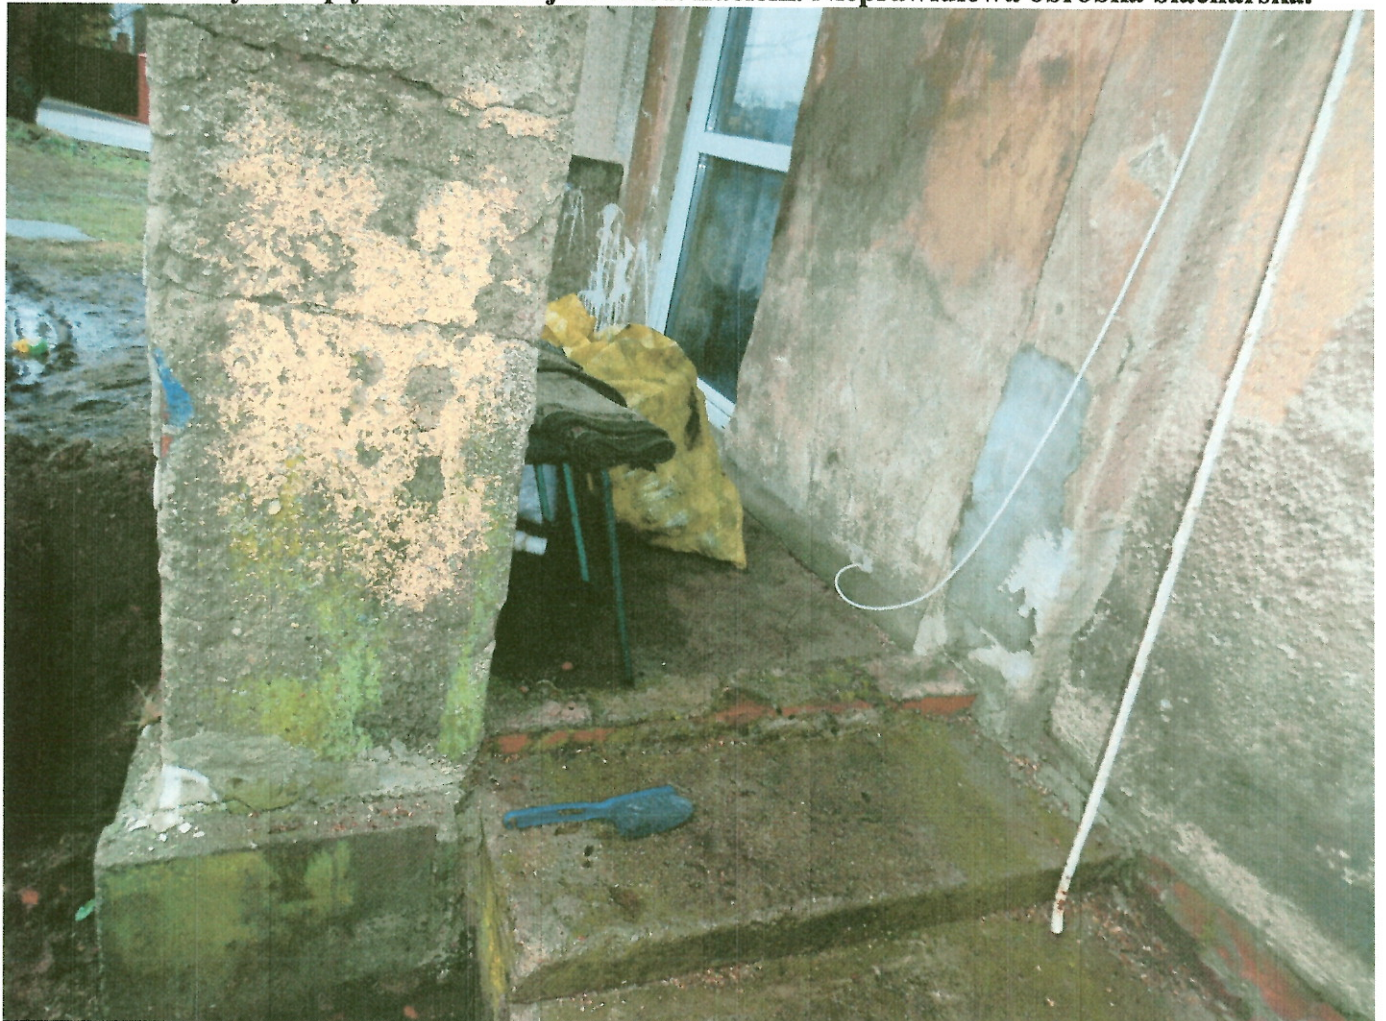
16. Wykonane dwa stopnie schodów w wejściu na werandę. Zatynkowane miejsce po wyburzeniu murku.

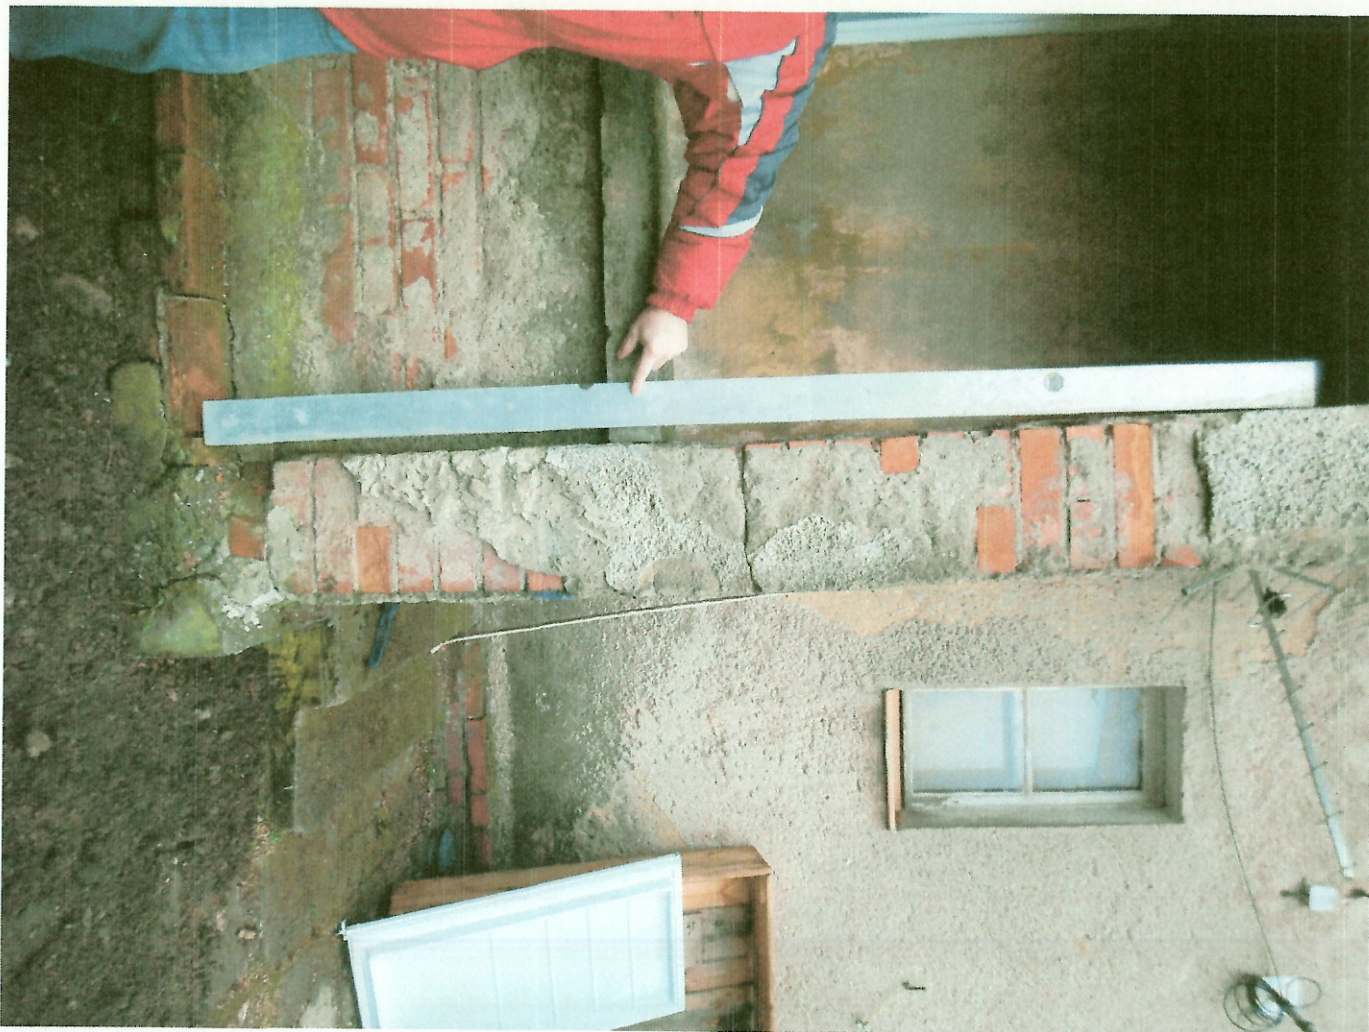
21. Widoczne wybrzuszenie, odchylenie od pionu filaru werandy.

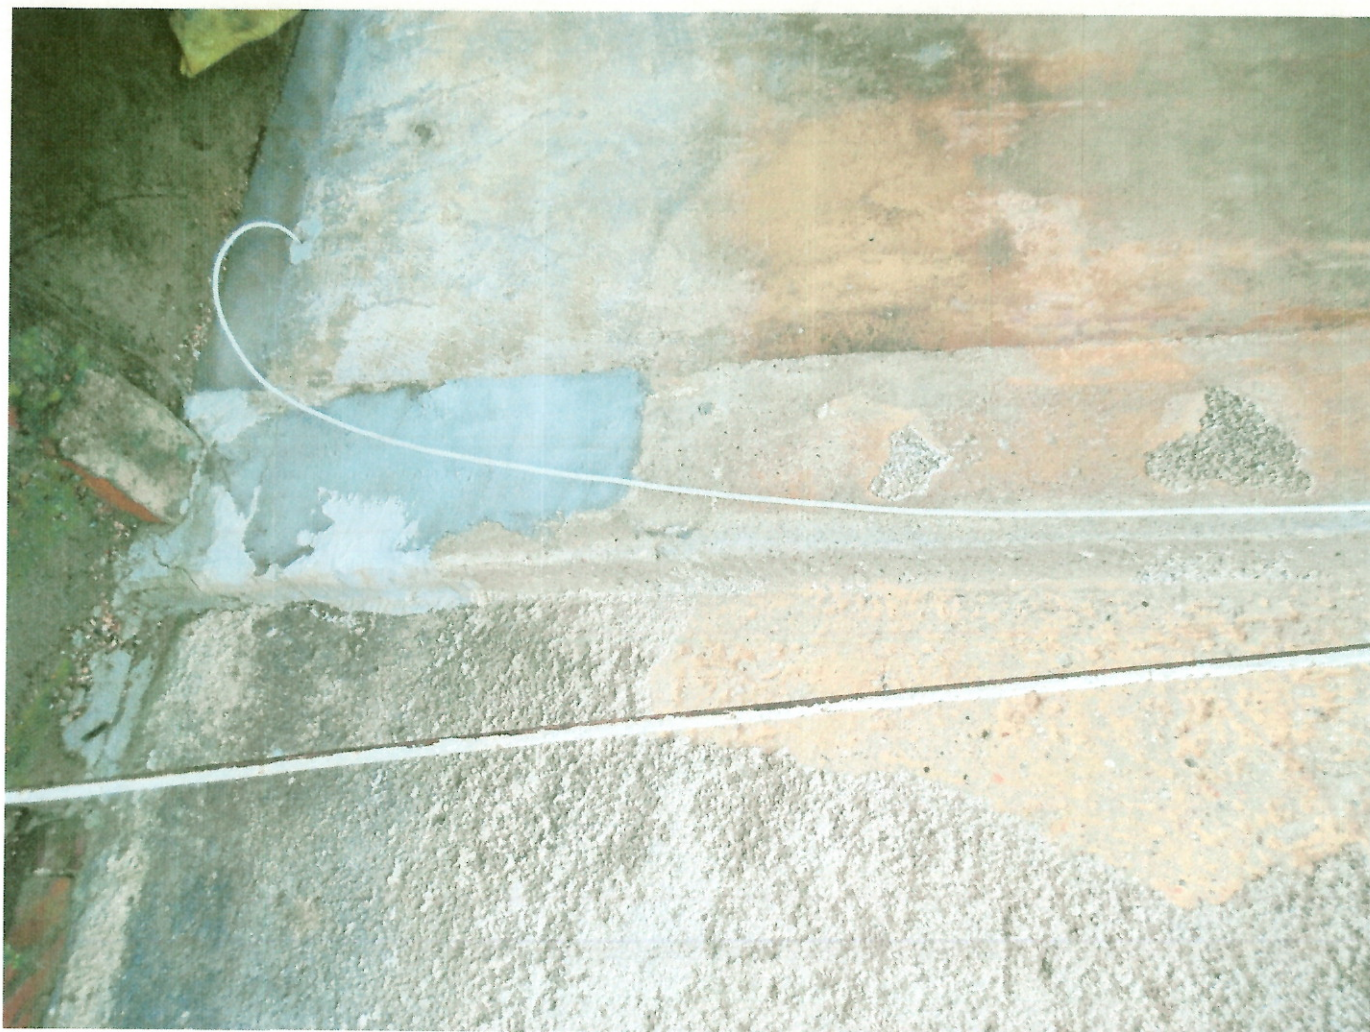
23. Otynkowany filar w ścianie budynku, w miejscu wyburzonego połączenia filaru z murkiem werandy.

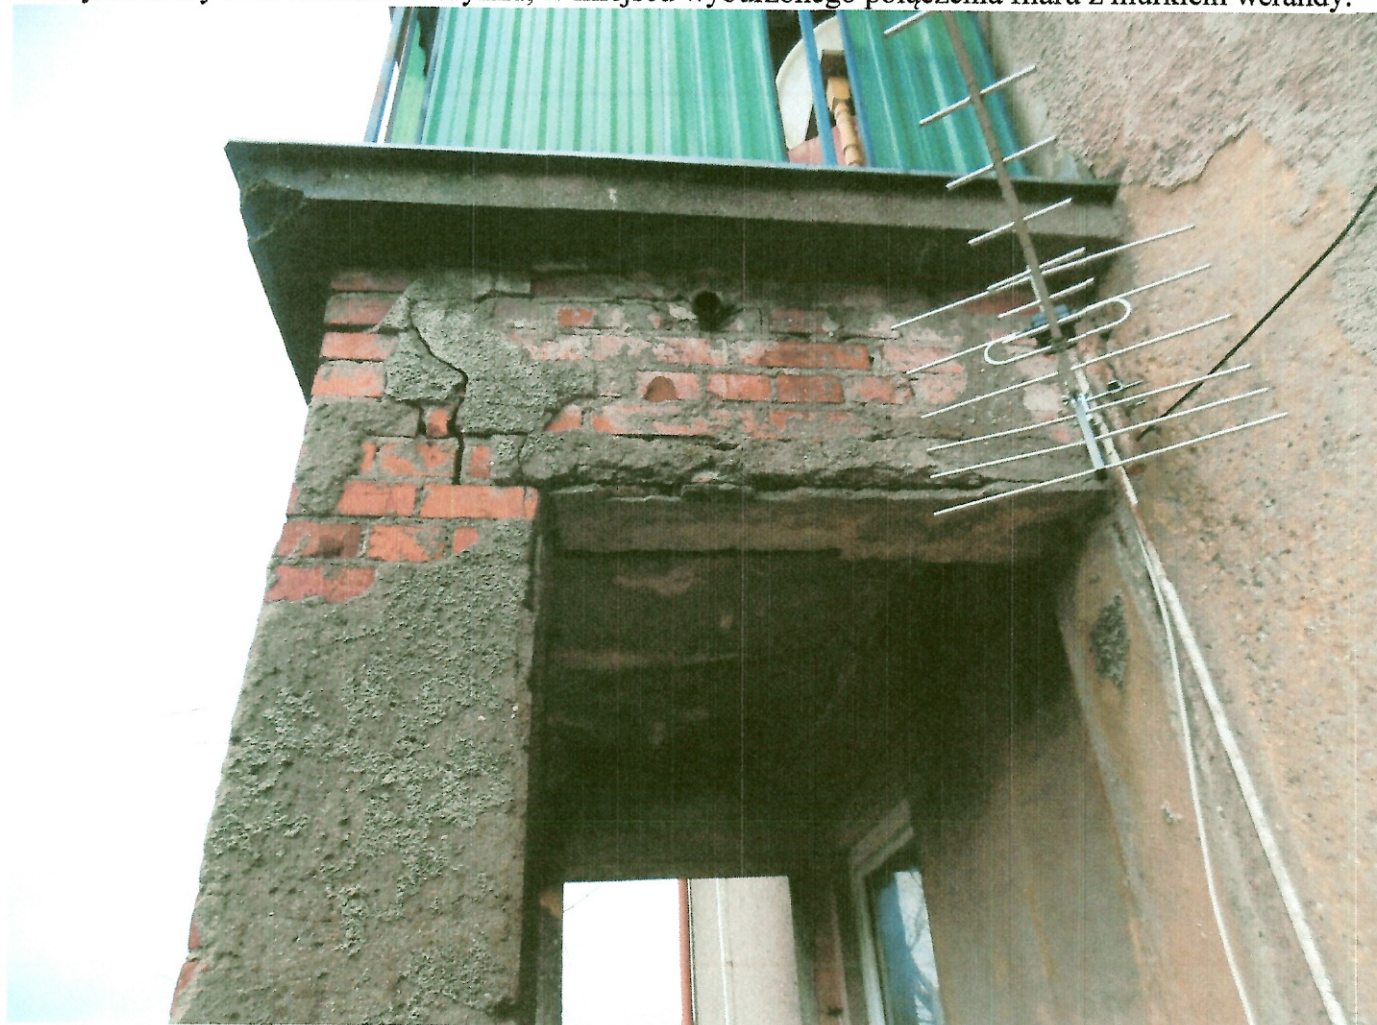
24. Wyplukane spoiny, luźne cegły w murze. Braki i odspojenia tynku.

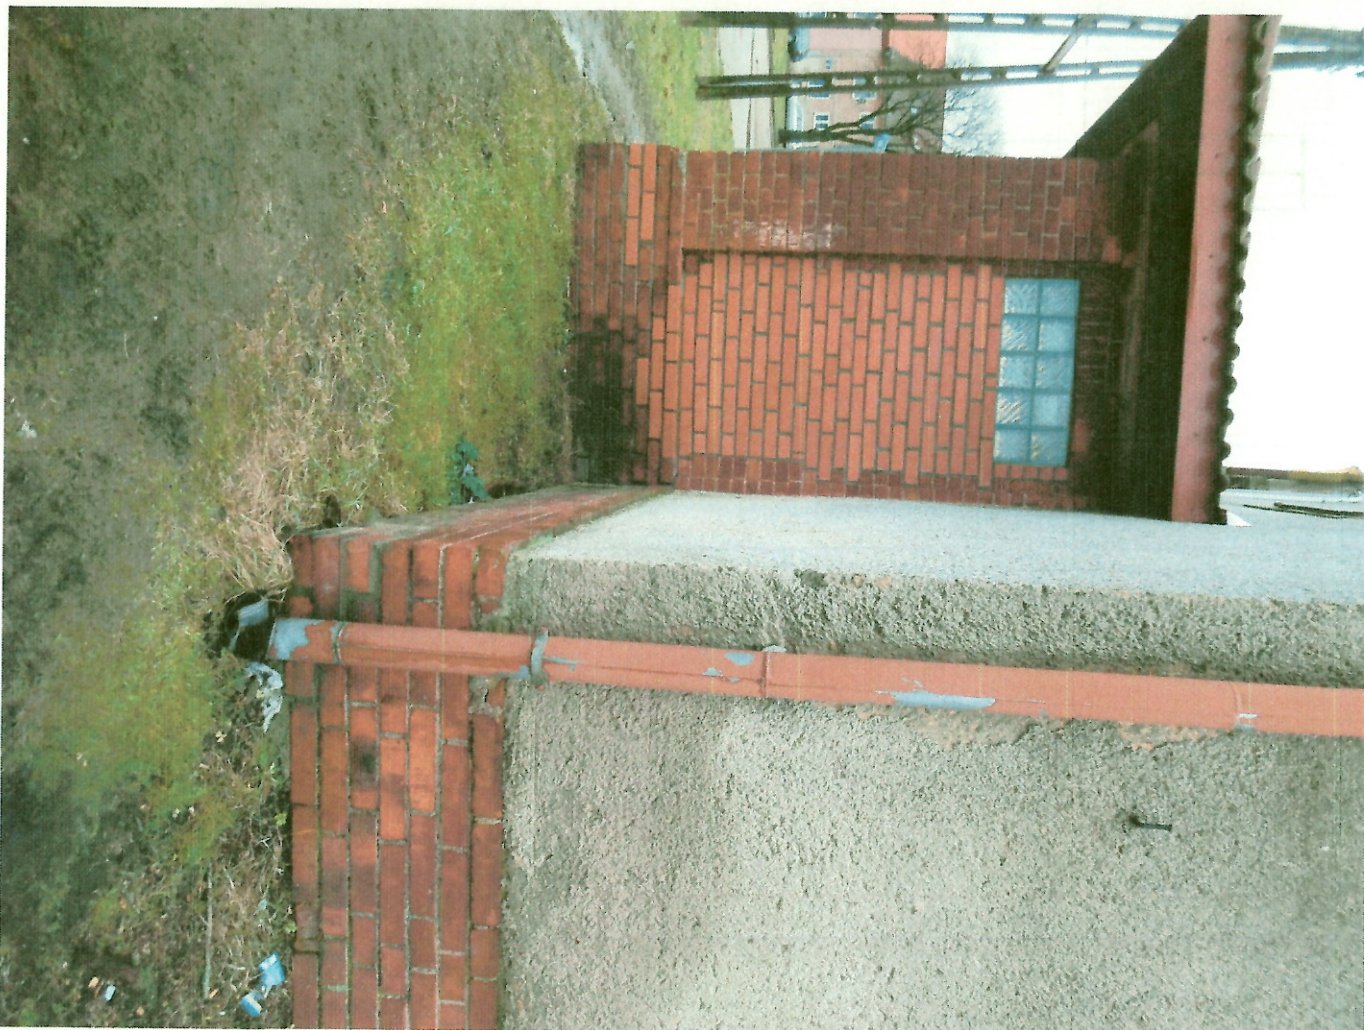
25. Uszkodzona wylewka rury spustowej. Widoczne kapilarne podciąganie wilgoci przez mury budynku.

Ponad wymienione wyżej prace, żeby chronić budynek przed zawilgacaniem podczas opadów deszczu, zaleca się także wykonanie opaski wokół budynku oraz naprawienie uszkodzonych wylewek rur spustowych. W celu ochrony ścian fundamentowych i murów budynku przed działaniem wilgoci, należy, teren przyległy do werandy, teren przy całym budynku, wyprofilować ze spadkiem w stronę od budynku.

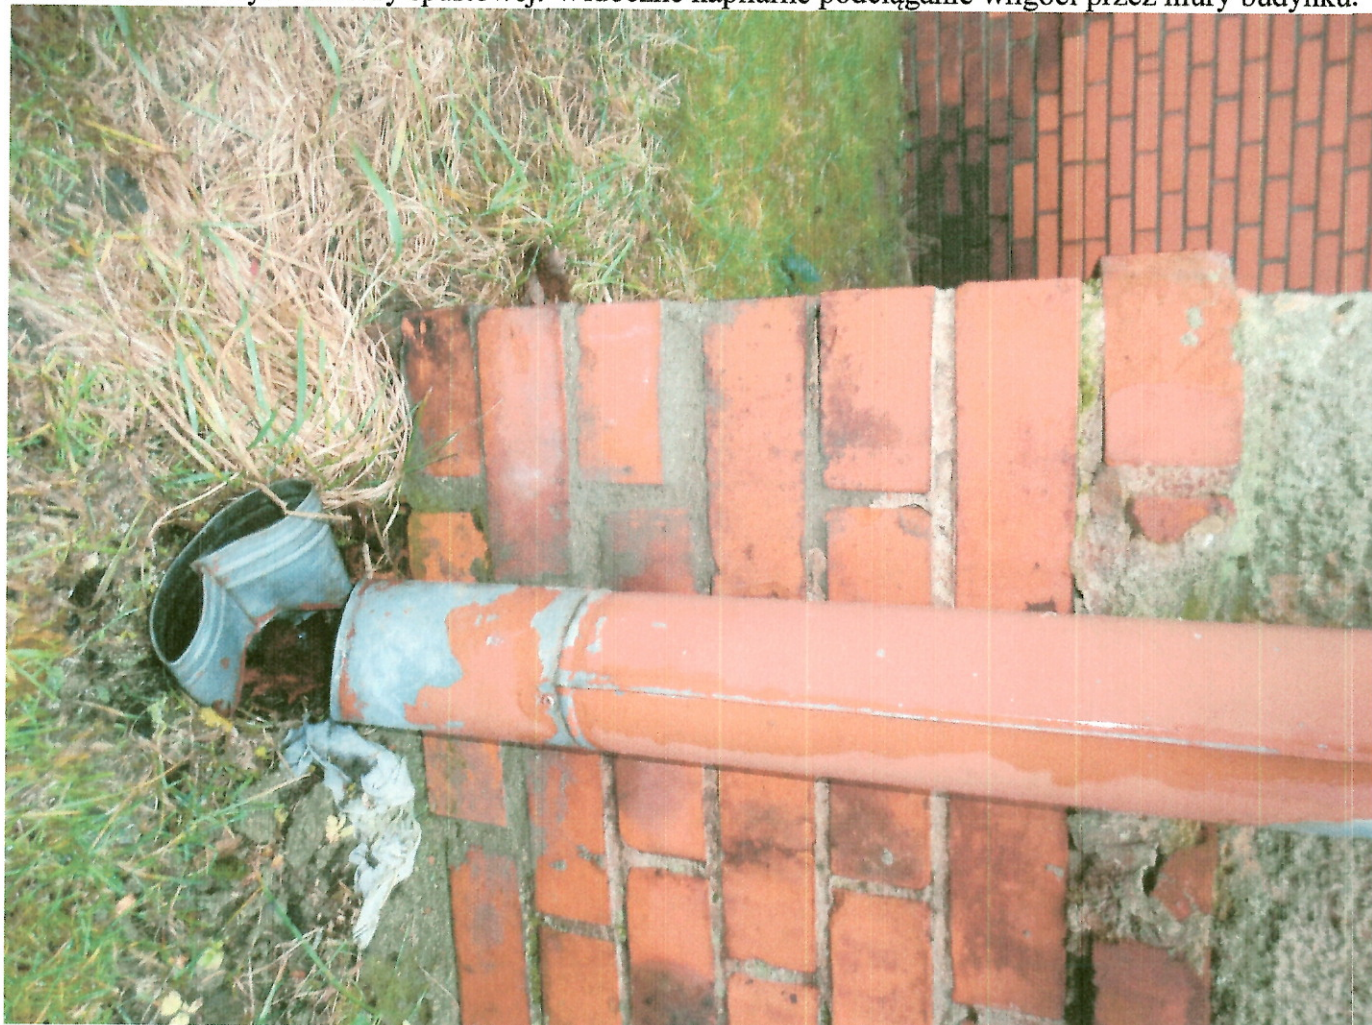
26. Uszkodzona wylewka rury spustowej.
