Wspólnota Mieszkaniowa w Gołdapi

Kościuszki 5

Opinia techniczna

Ustalenie przyczyny pęknięć ganku z balkonem w budynku Wspólnoty Mieszkaniowej Kościuszki 5 oraz ustalenie zakresu robót niezbędnych do wykonania.

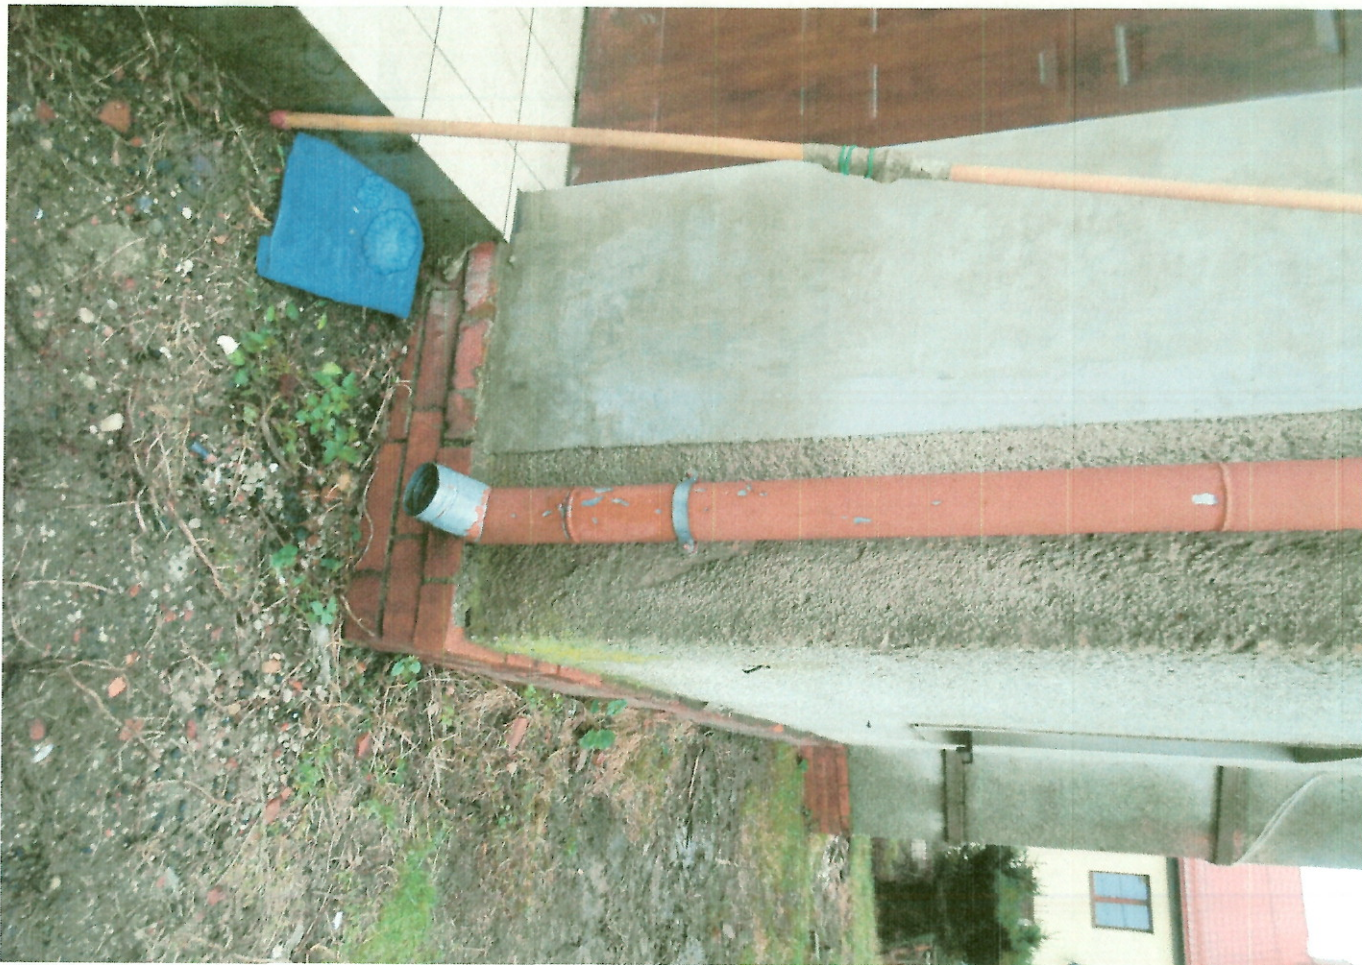
27. Spadek terenu w stronę budynku. Brak odprowadzenia wód opadowych.

Ponad wymienione wyżej prace, żeby chronić budynek przed zawilgacaniem podczas opadów deszczu, zaleca się także wykonanie opaski wokół budynku oraz naprawienie uszkodzonych wylewek rur spustowych. W celu ochrony ścian fundamentowych i murów budynku przed działaniem wilgoci, należy, teren przyległy do werandy, teren przy całym budynku, wyprofilować ze spadkiem w stronę od budynku.

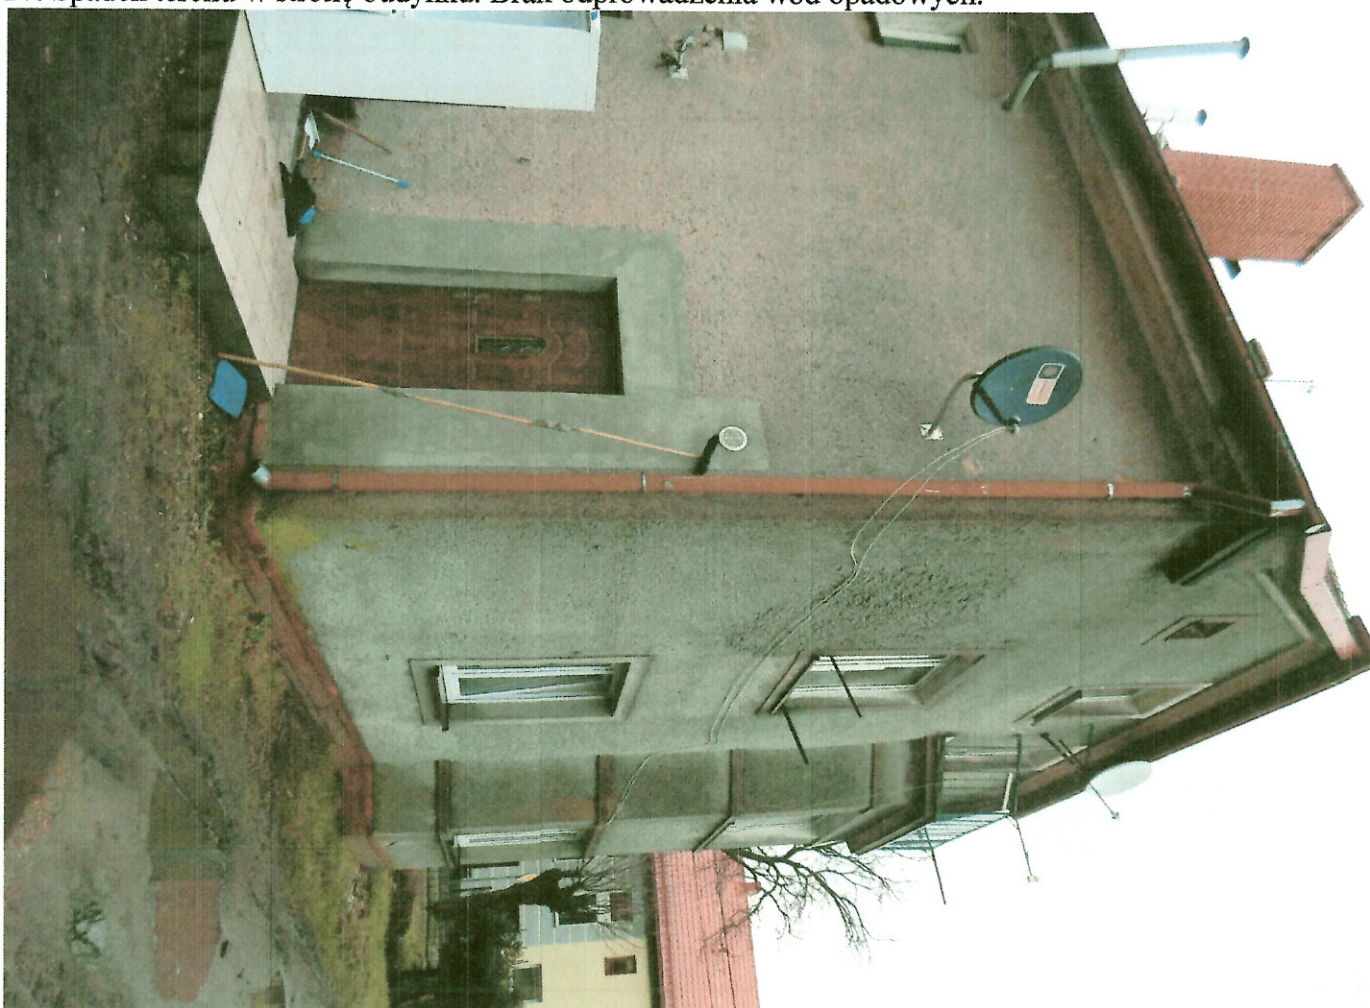
28. Widok naroża budynku od strony południowo-zachodniej. Widoczne kapilarne podciąganie wilgoci przez mur w obszarze wylewki rury spustowej.
