**BADANIA PRÓBEK WARSTW MALARSKICH POLICHROMII ŚCIENNYCH,
TYNKÓW I ZAPRAW Z ELEWACJI BUDYNKU MIESZKALNEGO
ZNAJDUJĄCEGO SIĘ PRZY ULICY MAZURSKIEJ 11 W GOŁDAP.**

Data opracowania: marzec 2019

AKROTERION
Pracownie konserwacji zabytków
DOKUMENTACJA BADAŃ KONSERWATORSKICH

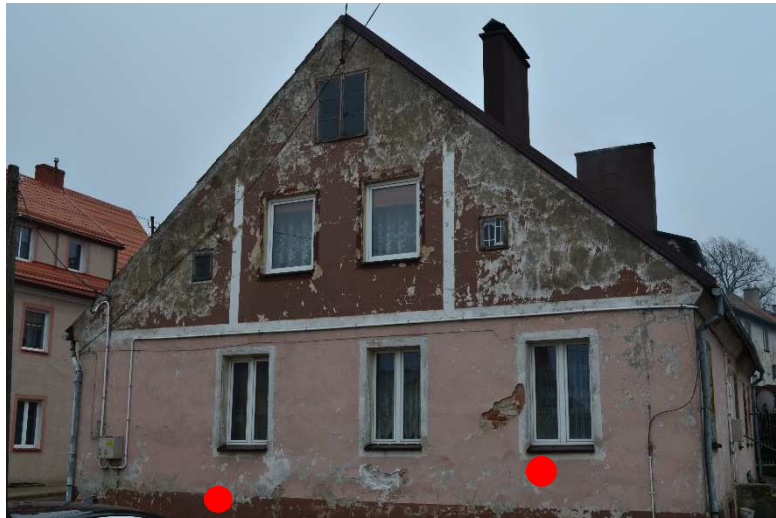
Fot.1. Gołdap- kamienica przy ul. Mazurskiej 11 elewacja boczna- miejsca pobrania próbek. Fot. B. Kwasiborska

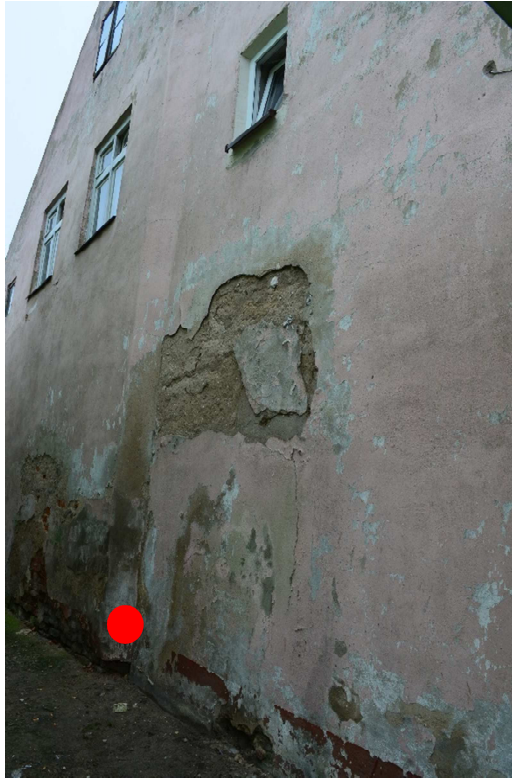
Fot.3. Gołdap- kamienica przy ul. Mazurskiej 11 elewacja boczna- miejsca pobrania próbek.
Fot. B. Kwasiborska

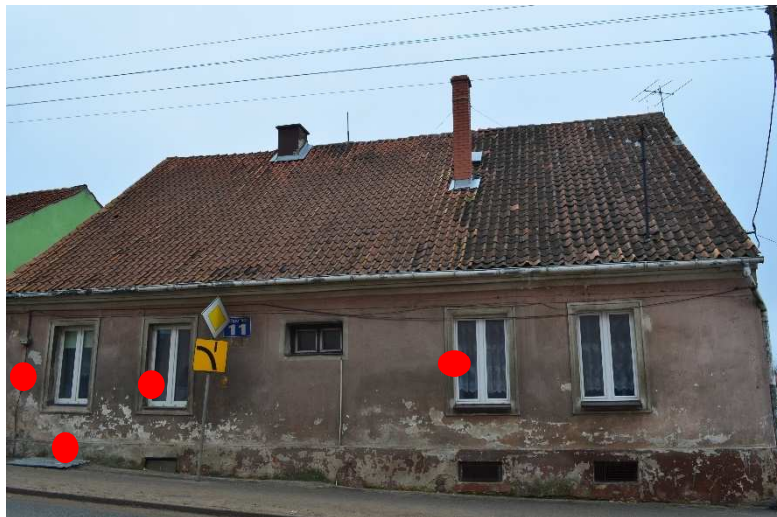
Fot.4. Gołdap- kamienica przy ul. Mazurskiej 11 elewacja frontowa- miejsca pobrania próbek.
Fot. B. Kwasiborska

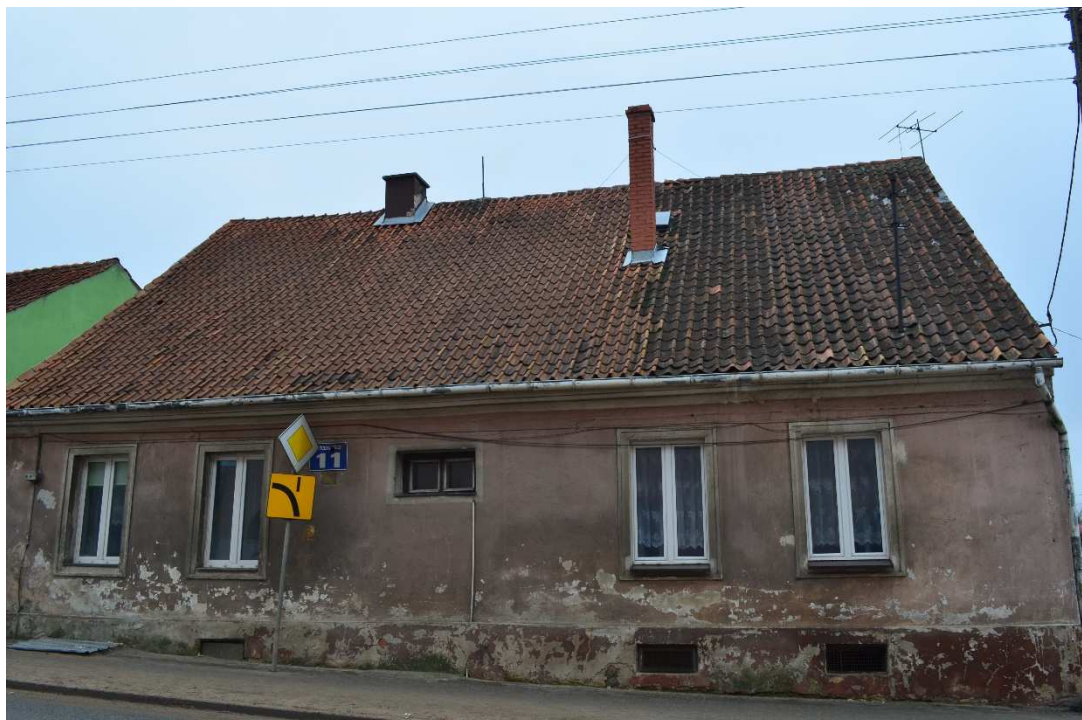
Warstwy tynkarskie utraciły walory estetyczne i właściwości zabezpieczające. W tych miejscach występują zniszczenia w postaci spękań, odspojień, rozwarstwień powierzchniowych, pęknięć, bardzo sporych rozmiarów ubytki oraz uszkodzenia wymagające natychmiastowej naprawy.

Od strony ulicy wykonano chodnik z polbruku, który szczelnie zamyka drogę odprowadzenia wód opadowych, co skutkuje odpadaniem tynków, powstawaniem sporych rozmiarów pęcherzy podtynkowych oraz spękań. Elewacje w znacznym stopniu zaatakowane przez mchy i porosty.

Fot.1. Gołdap- kamienica przy ul. Mazurskiej 11– elewacja frontowa, widok ogólny- stan obecny. Fot. B. Kwasiborska

5. Usunięcie zdegradowanych partii wypraw tynkarskich ścian, fragmentów odspojonych, spękanych, rozwarstwionych. Uzupełnienia niespełniające wymogów:
 - o nieodpowiednich parametrach fizyko-mechanicznych lub walorach estetycznych,

12. Uzupelnienie tynków prostych oraz detalu architektonicznego- odtworzenie brakujących opasek okiennych.

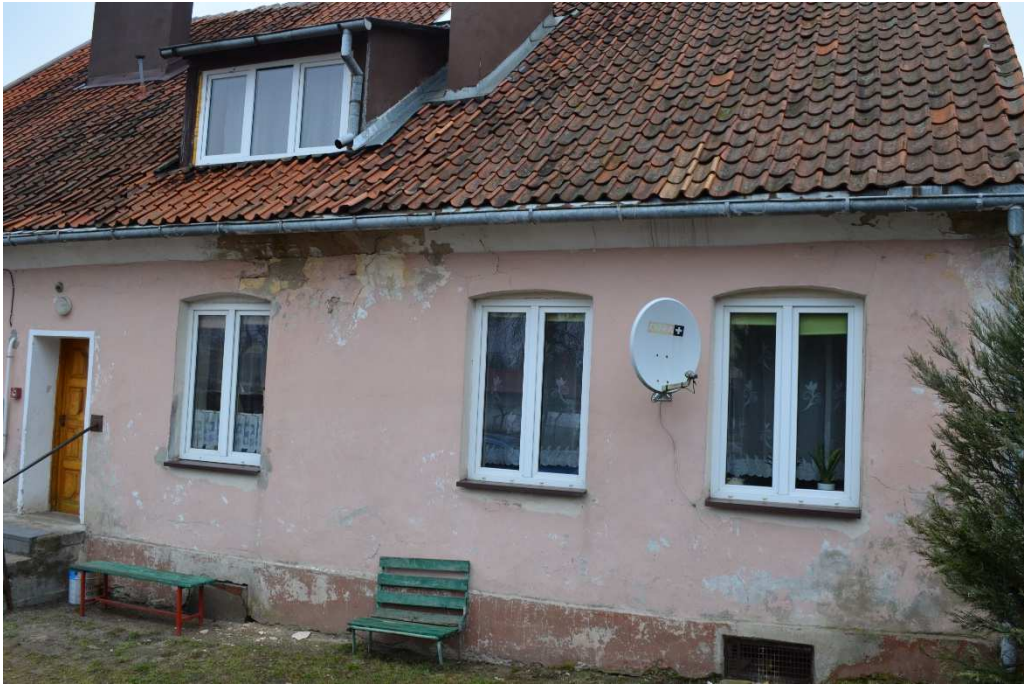
Fot.5. Gołdap- kamienica przy ul. Mazurskiej 11– elewacja tylna, widok ogólny- stan obecny. Fot. B. Kwasiborska

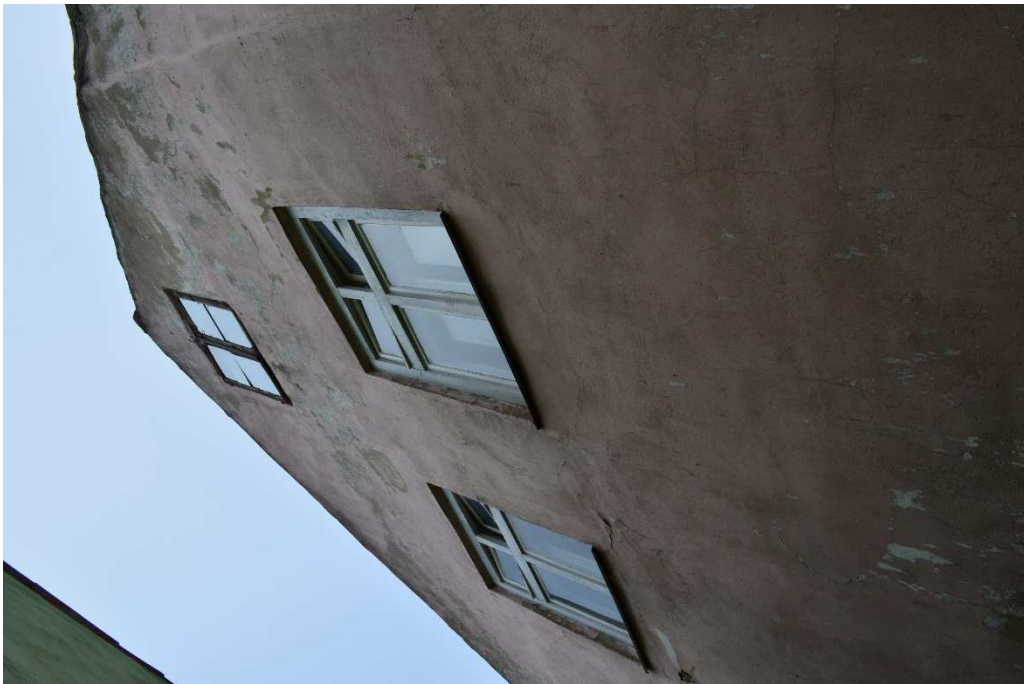
Fot.6. Gołdap- kamienica przy ul. Mazurskiej 11– elewacja boczna, widok ogólny- stan obecny. Fot. B. Kwasiborska

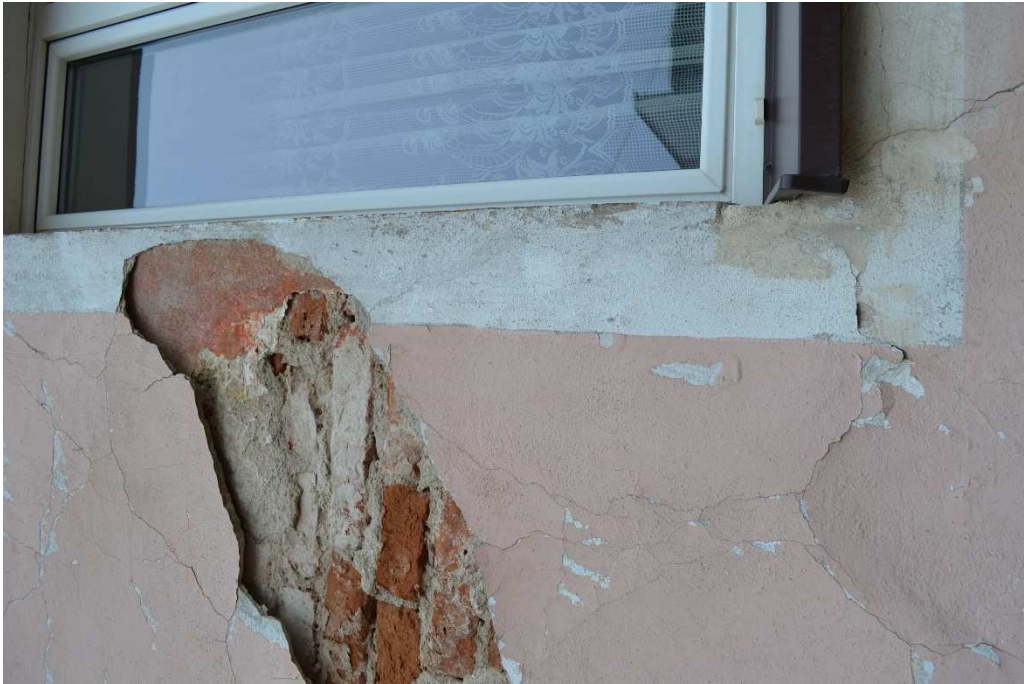
Fot.9. Gołdap- kamienica przy ul. Mazurskiej 11– elewacja boczna, zbliżenie- stan obecny. Fot. B. Kwasiborska

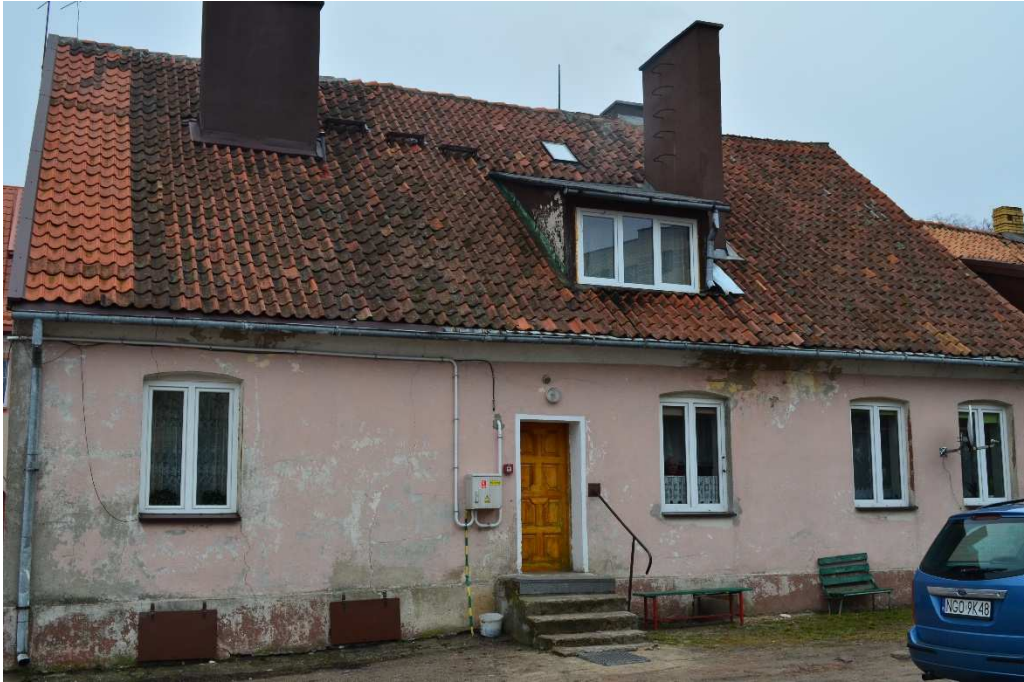
Fot.11. Gołdap- kamienica przy ul. Mazurskiej 11– elewacja tylna, widok ogólny- stan obecny. Fot. B. Kwasiborska

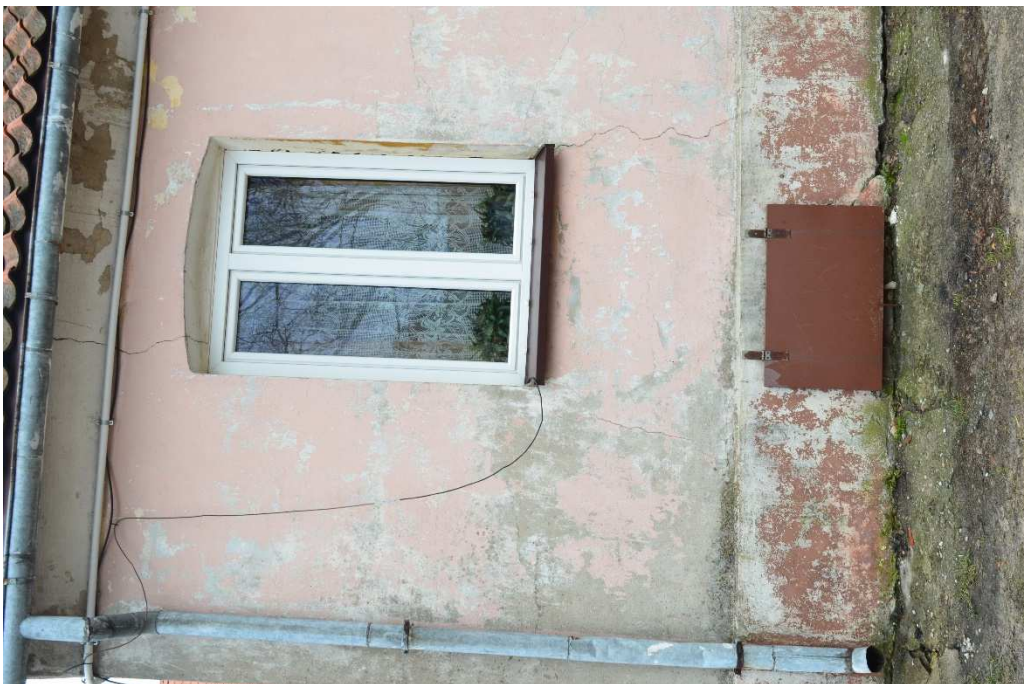
Fot.12. Gołdap- kamienica przy ul. Mazurskiej 11– elewacja tylna, zbliżenie- stan obecny. Fot. B. Kwasiborska

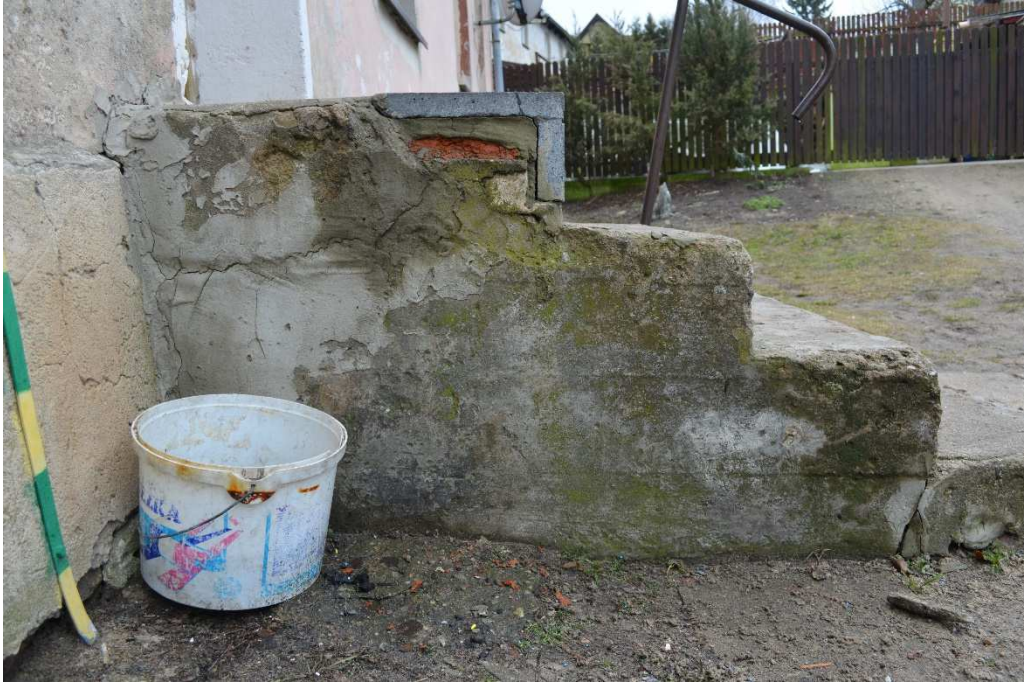
Fot.13. Gołdap- kamienica przy ul. Mazurskiej 11– elewacja tylna- schody, zbliżenie- stan obecny. Fot. B. Kwasiborska

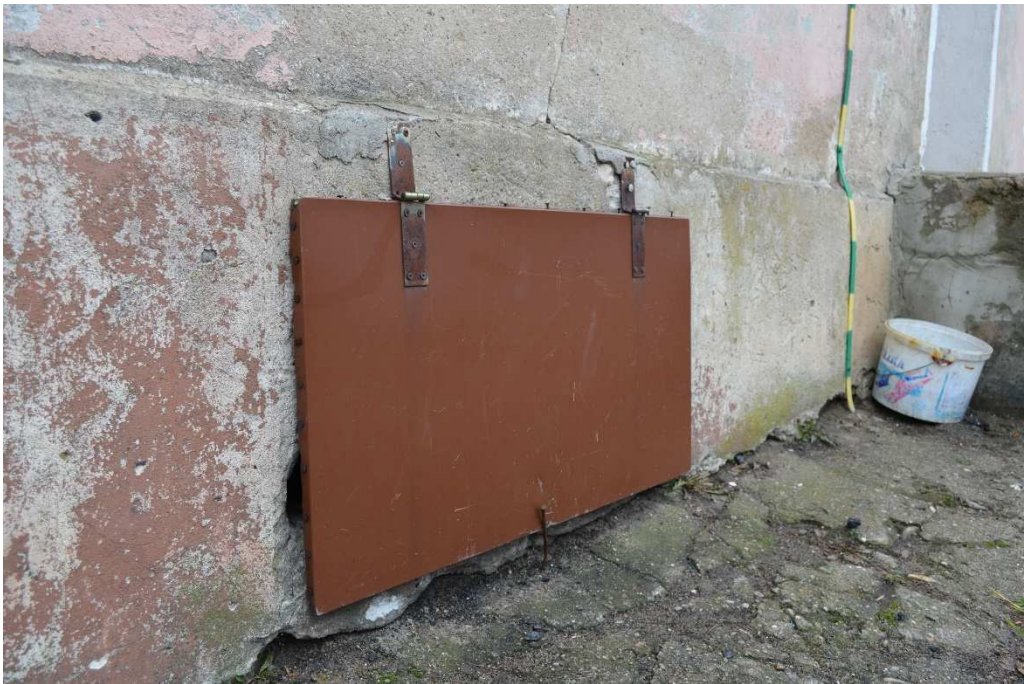
Fot.14. Gołdap- kamienica przy ul. Mazurskiej 11– elewacja tylna, zbliżenie- stan obecny. Fot. B. Kwasiborska

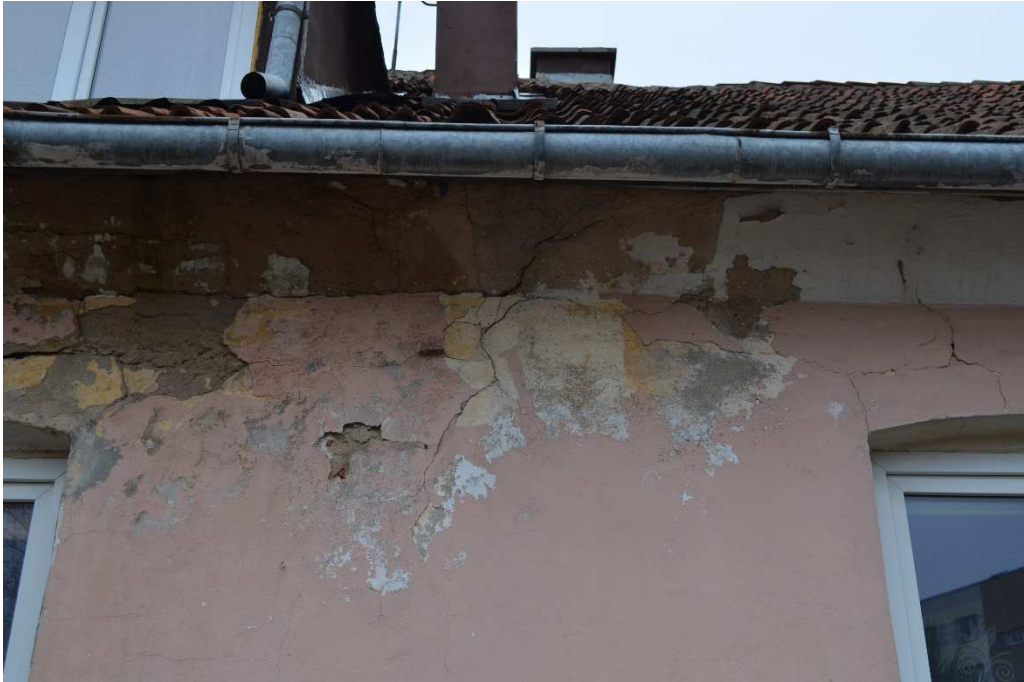
Fot.15. Gołdap- kamienica przy ul. Mazurskiej 11– elewacja tylna, zbliżenie- stan obecny. Fot. B. Kwasiborska

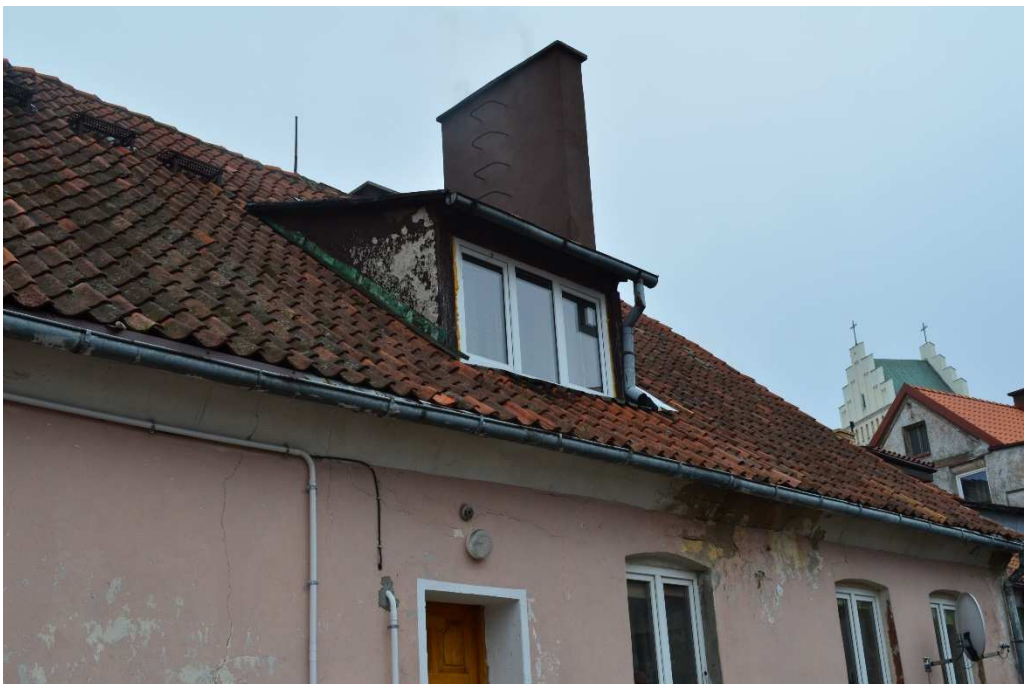
Fot.16. Gołdap- kamienica przy ul. Mazurskiej 11– elewacja tylna, zbliżenie- stan obecny. Fot. B. Kwasiborska

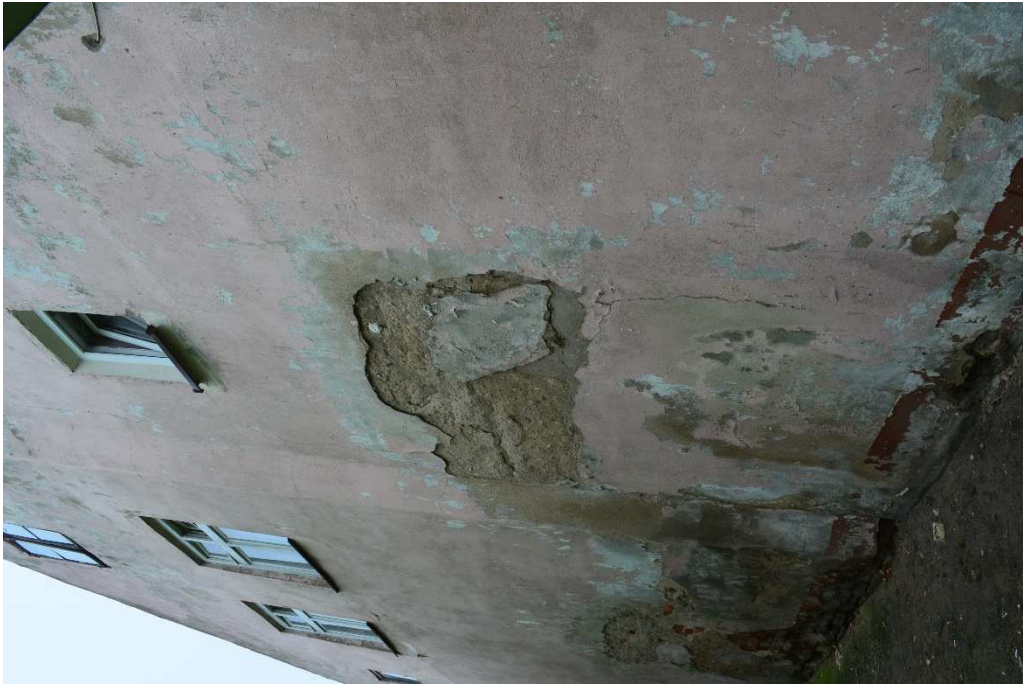
Fot.17. Gołdap- kamienica przy ul. Mazurskiej 11– elewacja boczna, zbliżenie- stan obecny. Fot. B. Kwasiborska

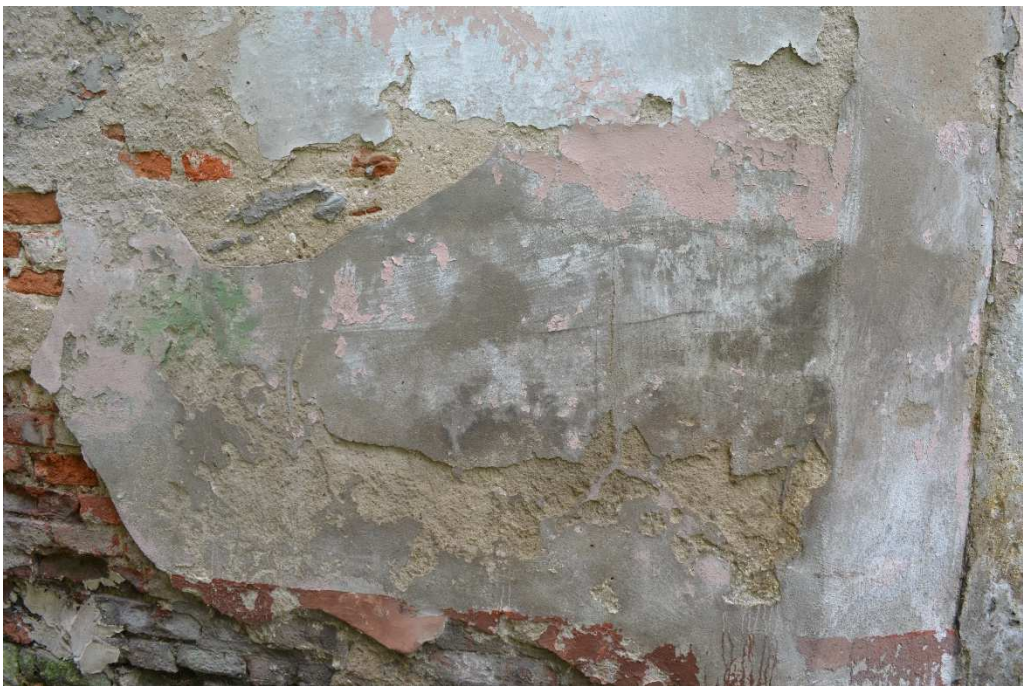
Fot.18. Gołdap- kamienica przy ul. Mazurskiej 11– elewacja boczna, zbliżenie- stan obecny. Fot. B. Kwasiborska

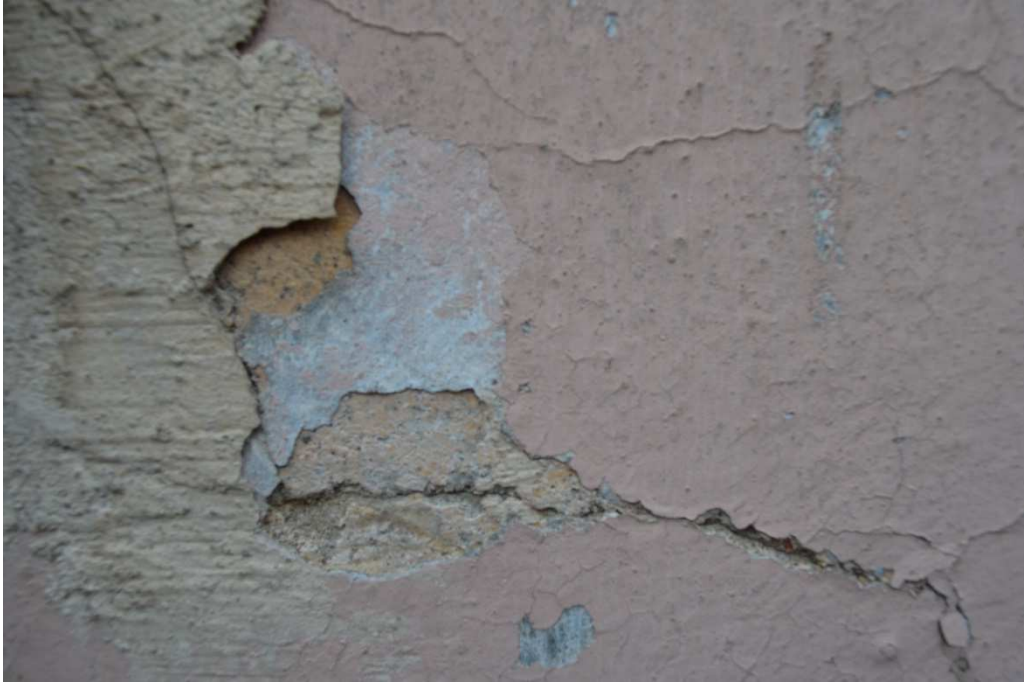
Fot.19. Gołdap- kamienica przy ul. Mazurskiej 11– elewacja boczna, zbliżenie- stan obecny. Fot. B. Kwasiborska

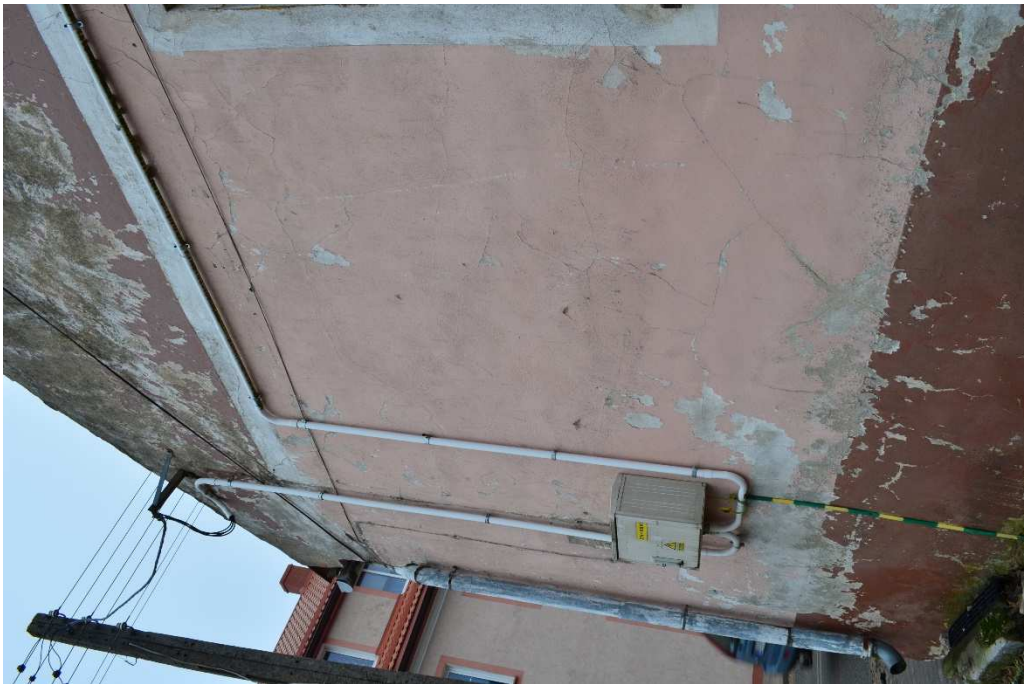
Fot.20. Gołdap- kamienica przy ul. Mazurskiej 11– elewacja boczna, zbliżenie- stan obecny. Fot. B. Kwasiborska

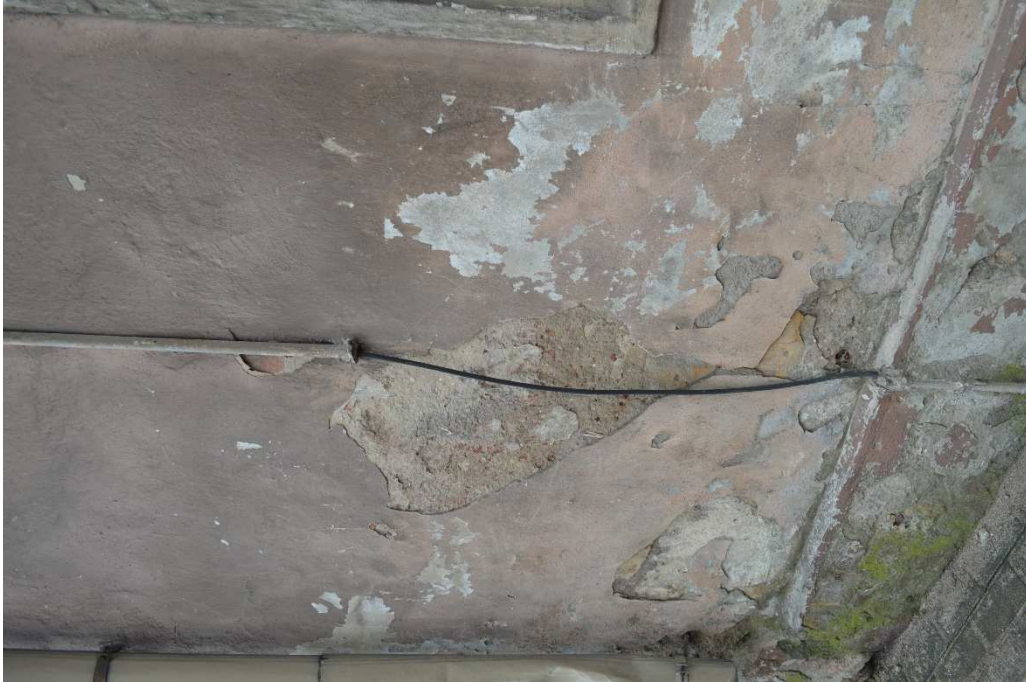
Fot.21. Gołdap- kamienica przy ul. Mazurskiej 11– elewacja boczna, zbliżenie- stan obecny. Fot. B. Kwasiborska

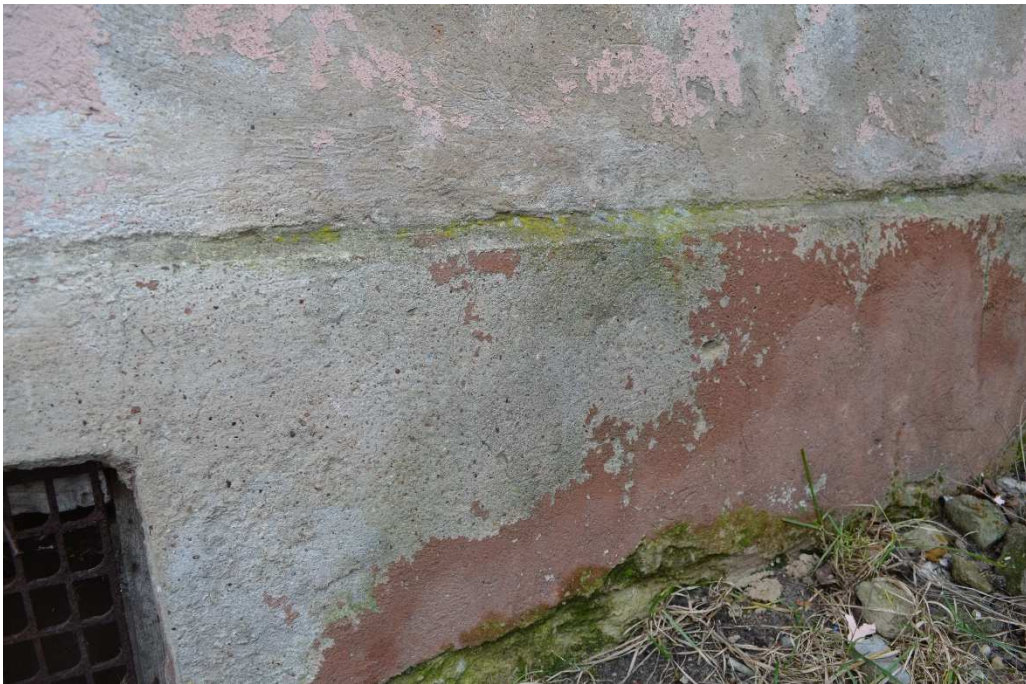
Fot.22. Gołdap- kamienica przy ul. Mazurskiej 11– elewacja tylna, zbliżenie- stan obecny. Fot. B. Kwasiborska

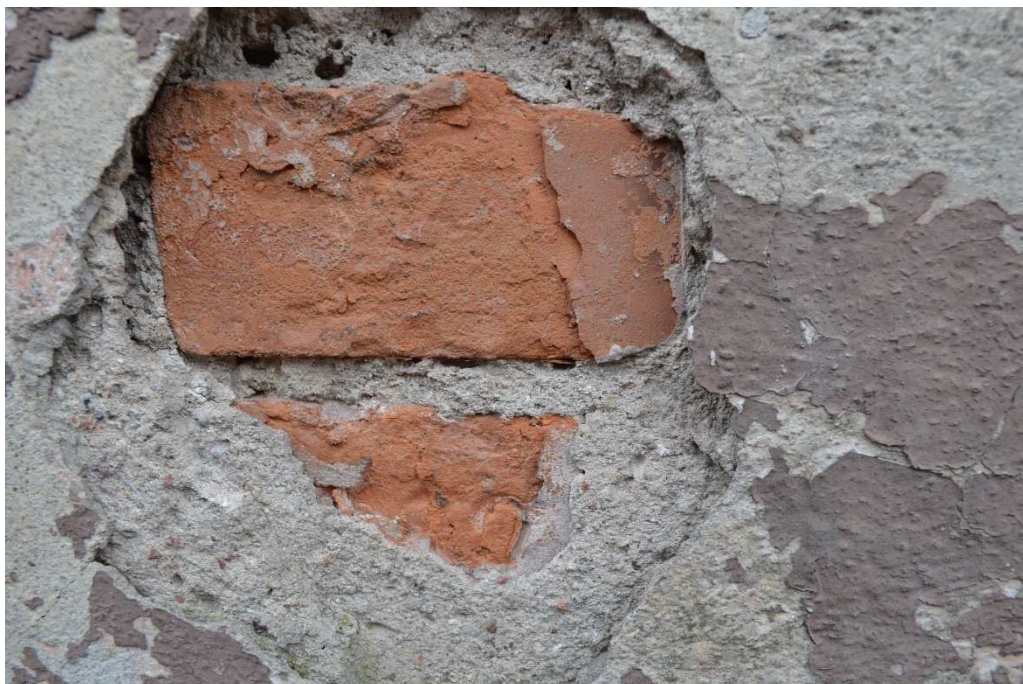
Fot.23. Gołdap- kamienica przy ul. Mazurskiej 11– elewacja boczna, zbliżenie- stan obecny. Fot. B. Kwasiborska

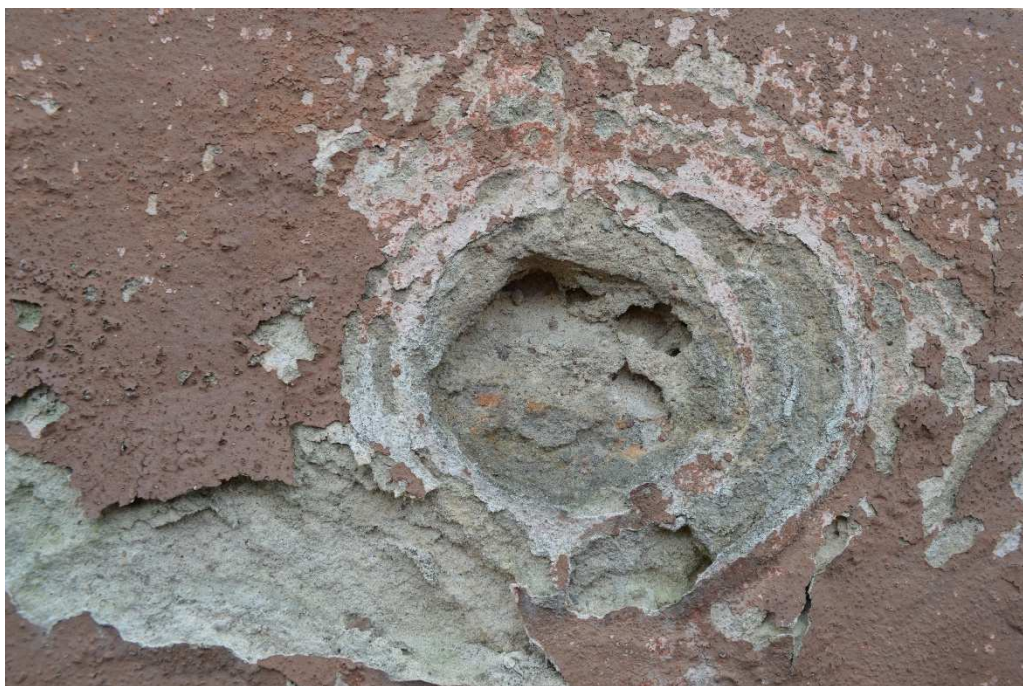
Fot.24. Gołdap- kamienica przy ul. Mazurskiej 11– elewacja boczna, zbliżenie- stan obecny. Fot. B. Kwasiborska
