**BADANIA PRÓBEK WARSTW MALARSKICH POLICHROMII ŚCIENNYCH,  
TYNKÓW I ZAPRAW Z ELEWACJI BUDYNKU MIESZKALNEGO  
ZNAJDUJĄCEGO SIĘ PRZY ULICY MAZURSKIEJ 11 W GOŁDAPI.**

Data opracowania: marzec 2019

Badania technologiczno- konserwatorskie elewacji budynku mieszkalnego znajdującego się przy ul. Mazurskiej 11- Gołdap.

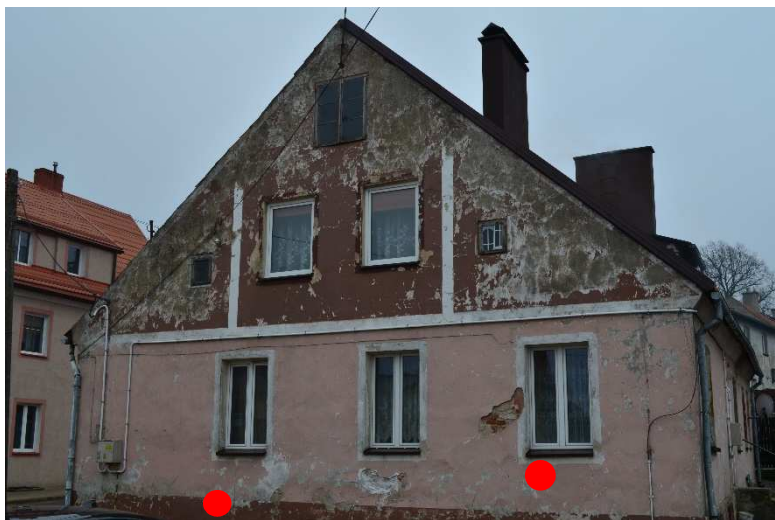
**Fot.1.** Gołdap- kamienica przy ul. Mazurskiej 11 elewacja boczna- miejsca pobrania próbek. Fot. B. Kwasiborska

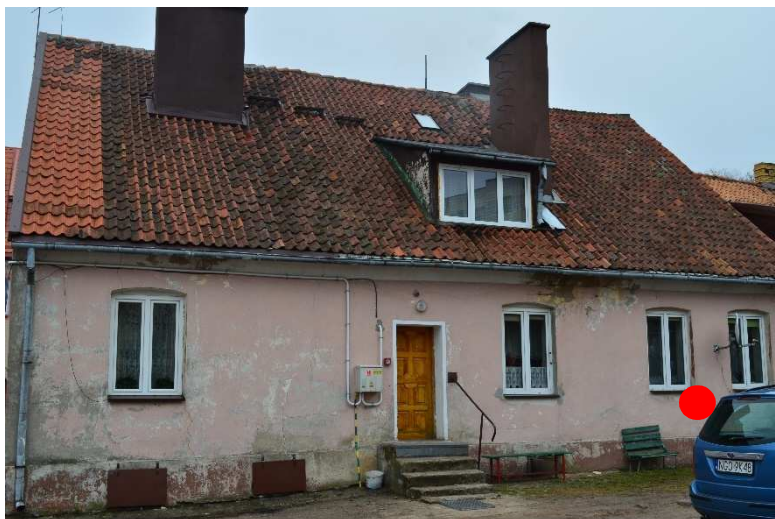
**Fot.2.** Gołdap- kamienica przy ul. Mazurskiej 11 elewacja tylna- miejsca pobrania próbek. Fot. B. Kwasiborska

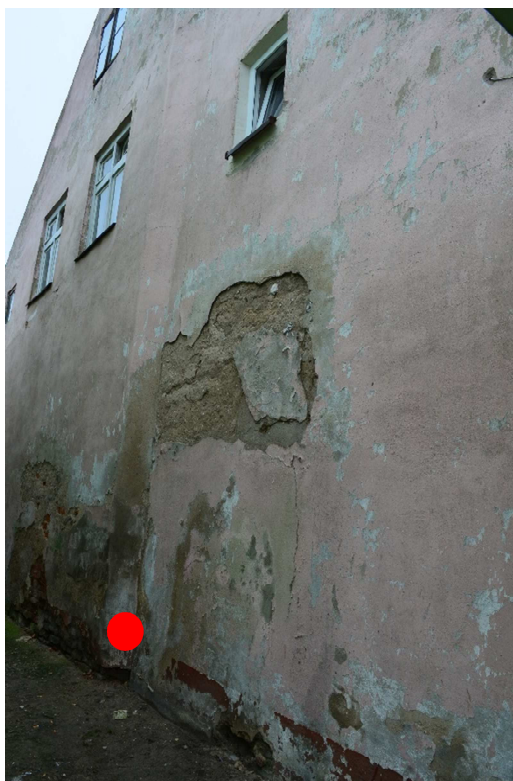
**Fot.3.** Gołdap- kamienica przy ul. Mazurskiej 11 elewacja boczna- miejsca pobrania próbek.  
Fot. B. Kwasiborska

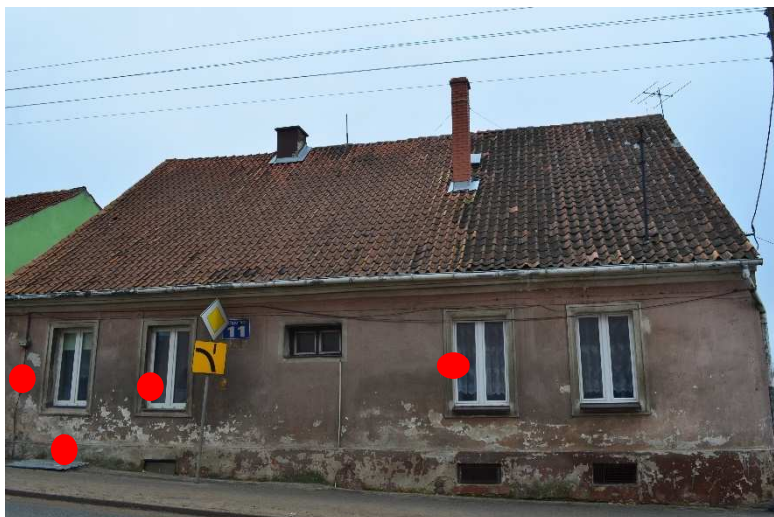
**Fot.4.** Gołdap- kamienica przy ul. Mazurskiej 11 elewacja frontowa- miejsca pobrania próbek.  
Fot. B. Kwasiborska

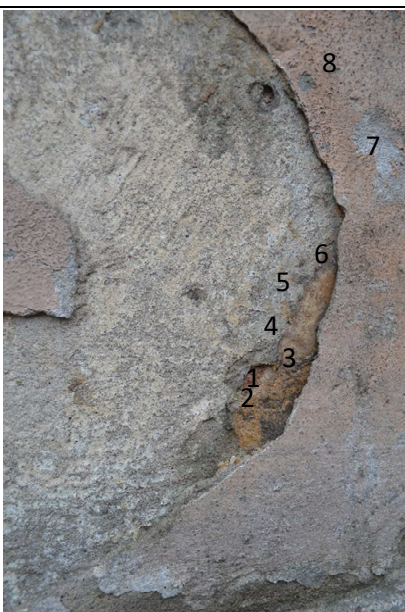
| | <p style="text-align: center;"><b>ODKRYWKA C</b></p> <p>Elewacja frontowa- warstwa tynku</p> <ol style="list-style-type: none"><li>1. cegła</li><li>2. warstwa szara</li><li>3. warstwa pomarańczowa</li><li>4. warstwa szara ciemna</li><li>5. warstwa szara ciemna</li><li>6. warstwa pomarańczowa jasna</li><li>7. warstwa szara</li><li>8. warstwa różowa</li></ol> |

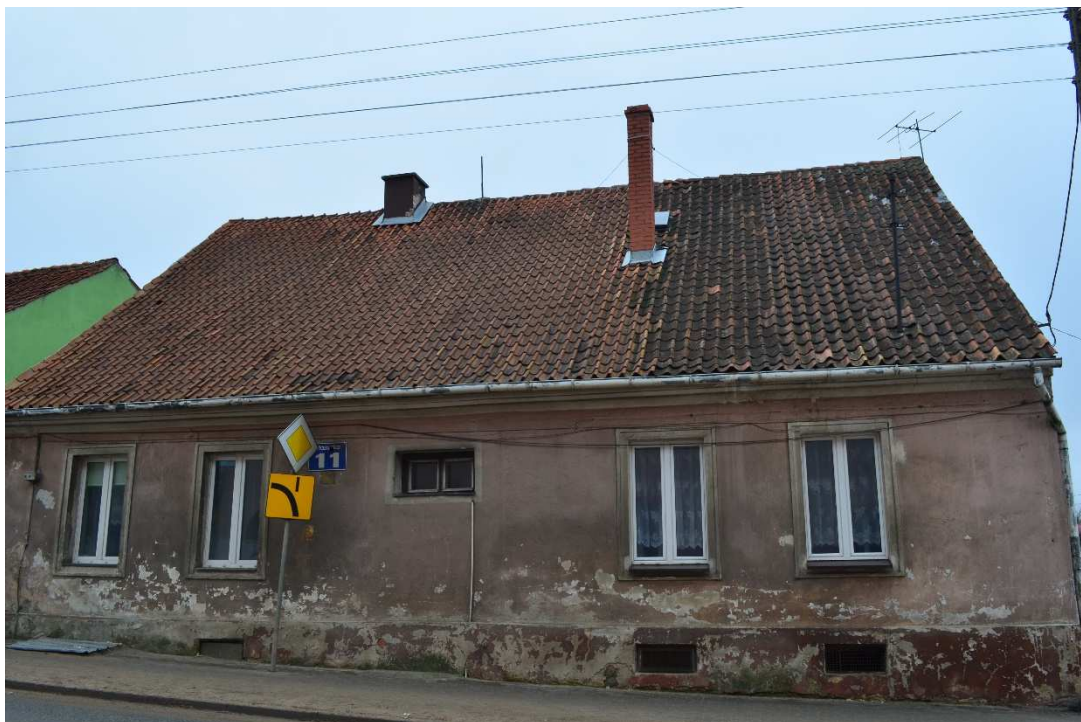
Fot.1. Gołdap- kamienica przy ul. Mazurskiej 11– elewacja frontowa, widok ogólny- stan obecny. Fot. B. Kwasiborska

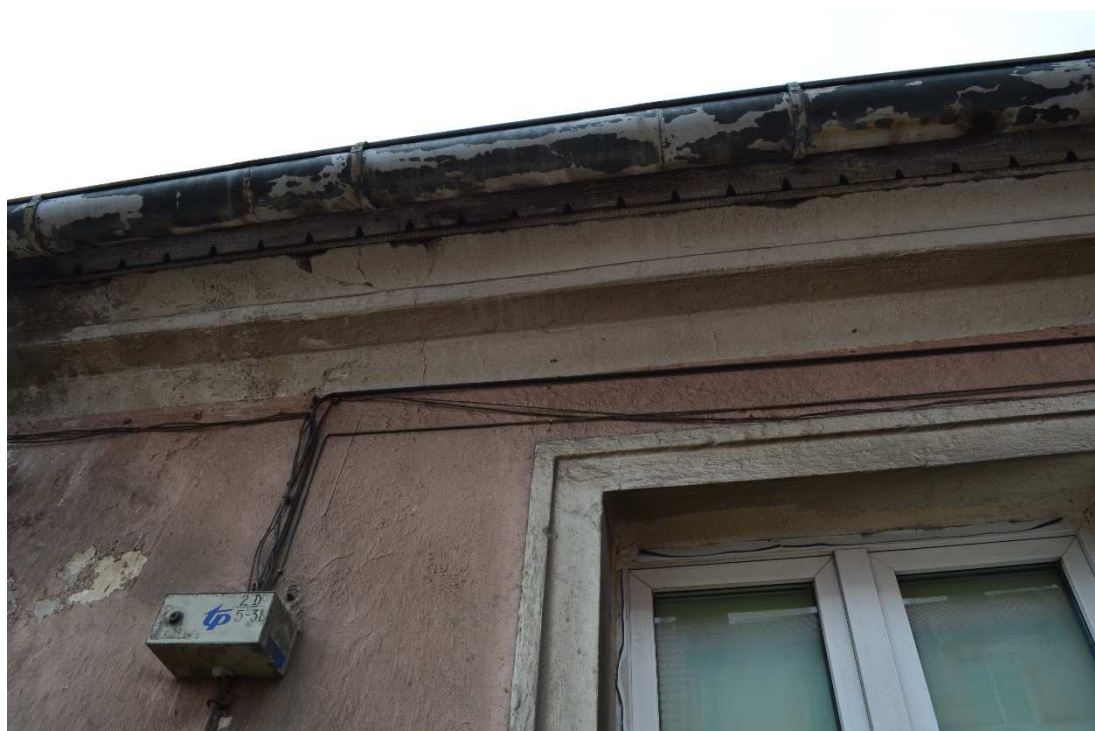
Fot.2. Gołdap- kamienica przy ul. Mazurskiej 11– elewacja frontowa, zbliżenie- stan obecny. Fot. B. Kwasiborska

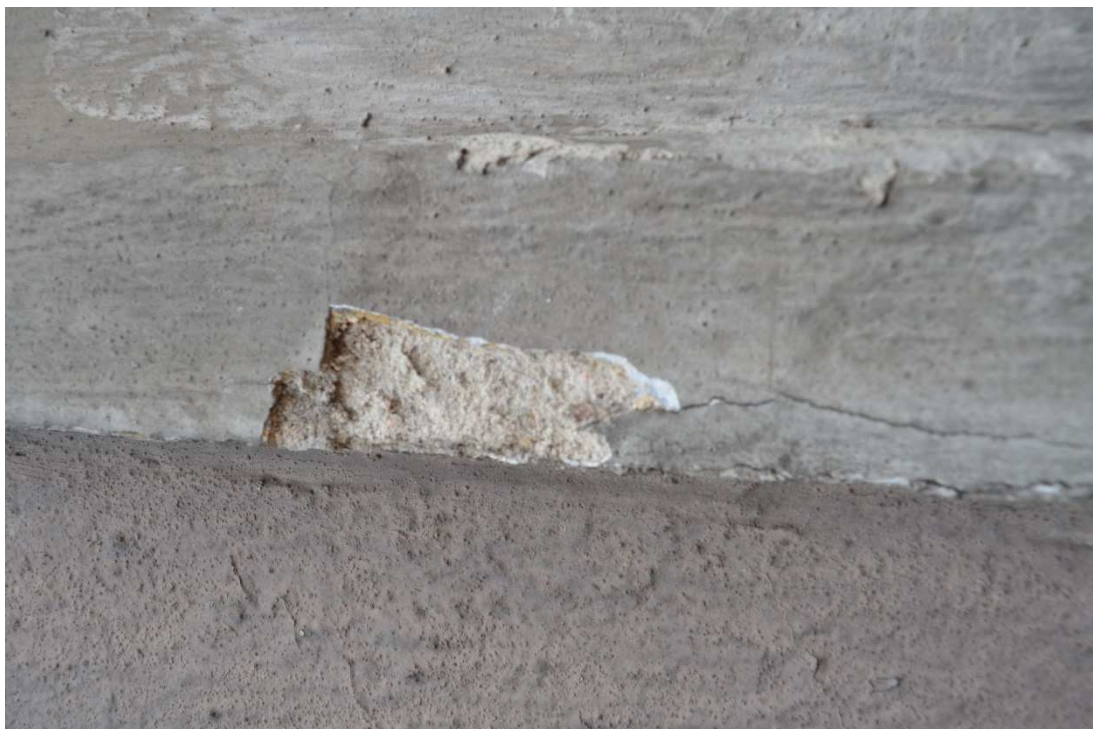
Fot.3. Gołdap- kamienica przy ul. Mazurskiej 11– elewacja frontowa, zbliżenie- stan obecny. Fot. B. Kwasiborska

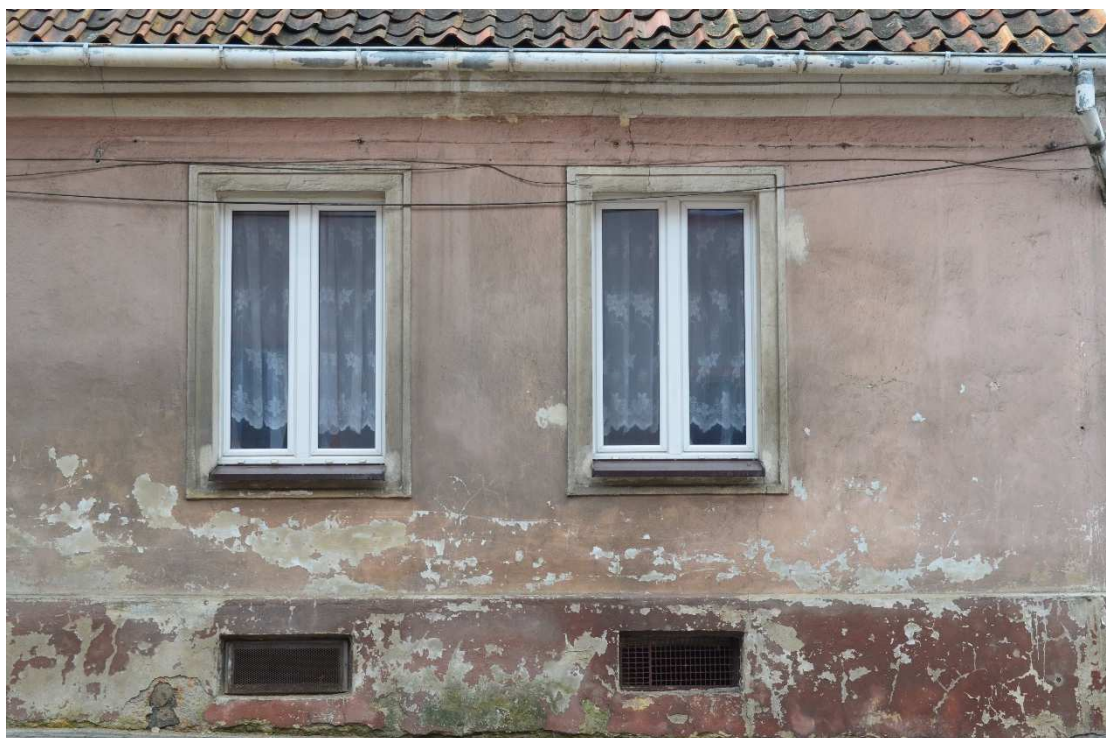
Fot.4. Gołdap- kamienica przy ul. Mazurskiej 11– elewacja frontowa, widok ogólny- stan obecny. Fot. B. Kwasiborska

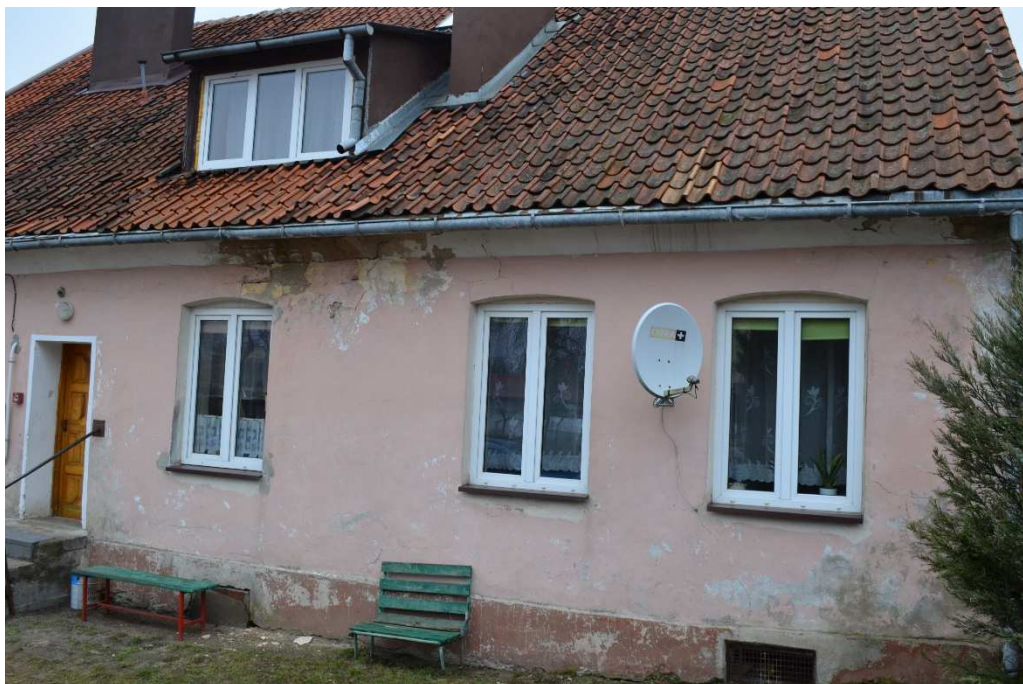
Fot.5. Gołdap- kamienica przy ul. Mazurskiej 11– elewacja tylna, widok ogólny- stan obecny. Fot. B. Kwasiborska

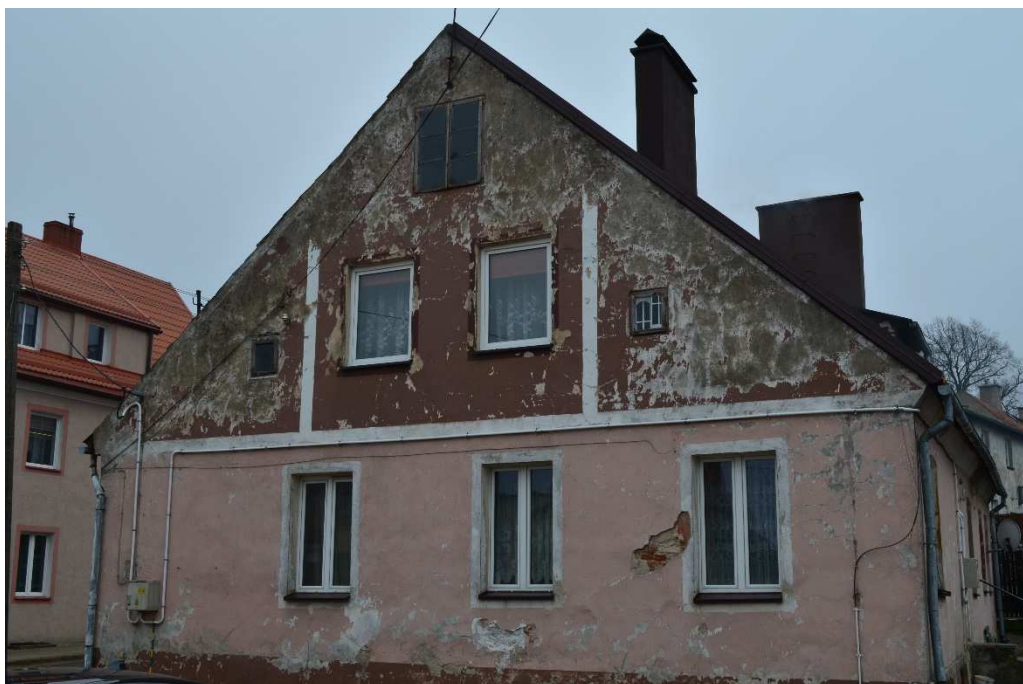
Fot.7. Gołdap- kamienica przy ul. Mazurskiej 11– elewacja boczna, widok ogólny- stan obecny. Fot. B. Kwasiborska

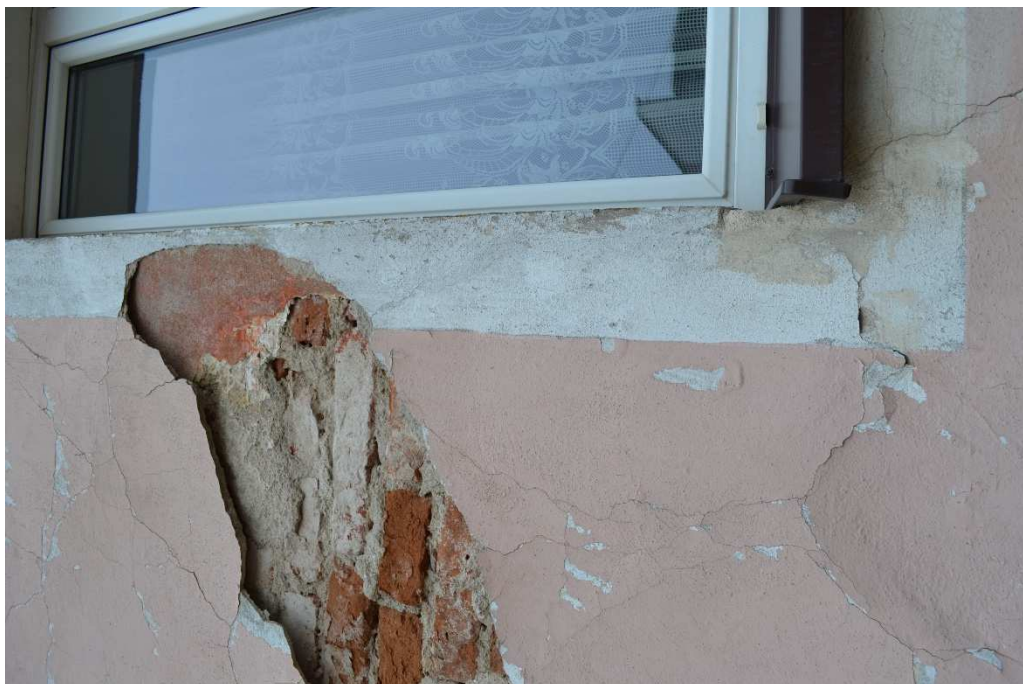
Fot.9. Gołdap- kamienica przy ul. Mazurskiej 11– elewacja boczna, zbliżenie- stan obecny. Fot. B. Kwasiborska

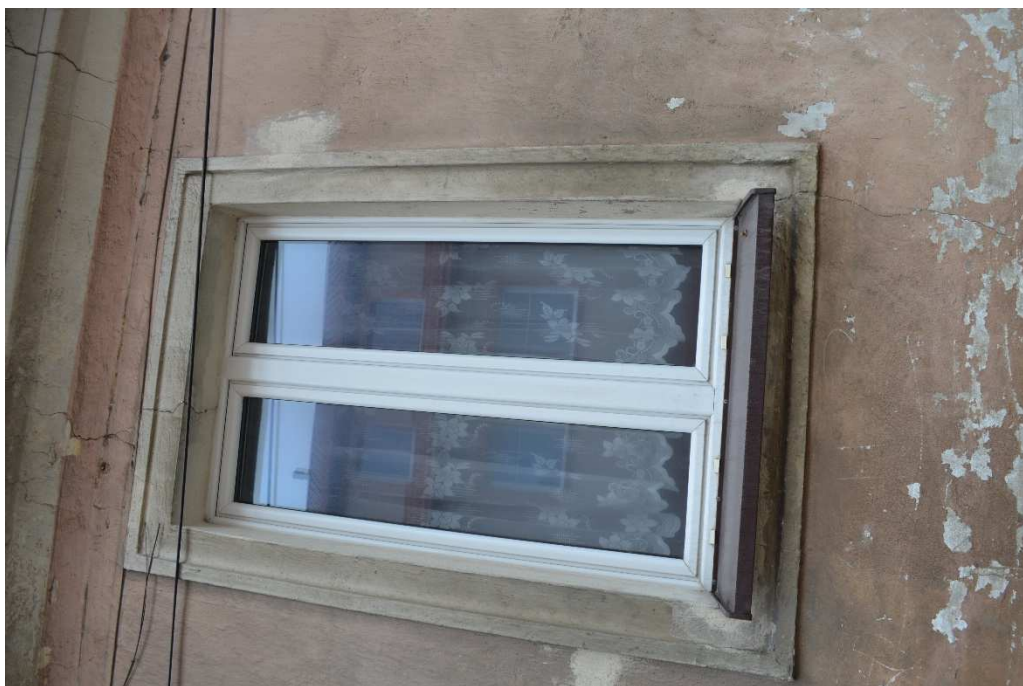
Fot.10. Gołdap- kamienica przy ul. Mazurskiej 11– elewacja frontowa, zbliżenie- stan obecny. Fot. B. Kwasiborska

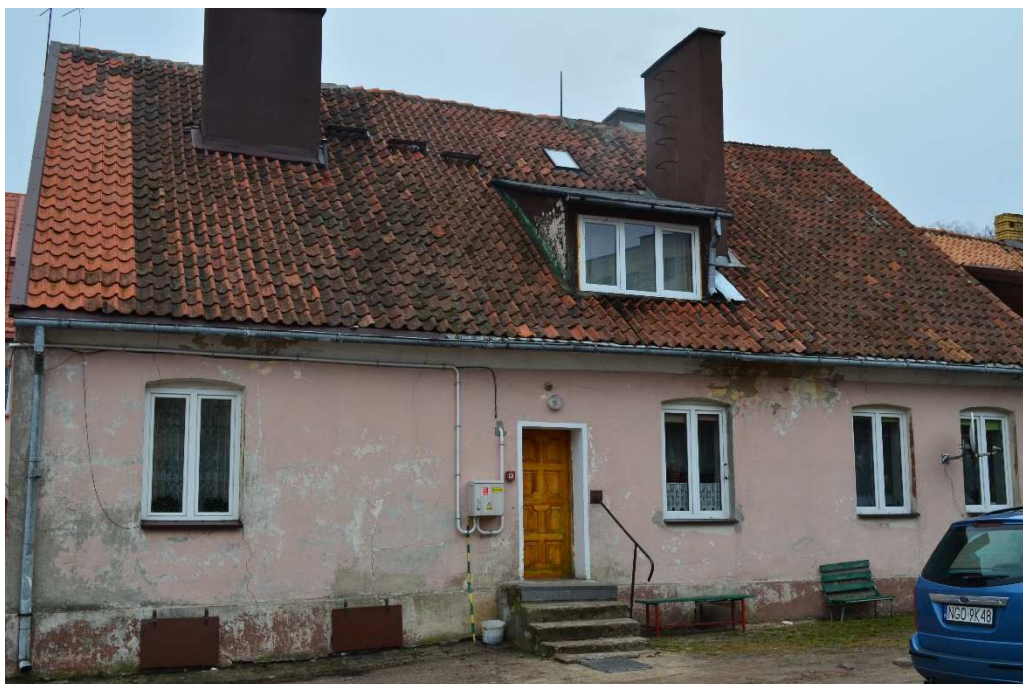
Fot.11. Gołdap- kamienica przy ul. Mazurskiej 11– elewacja tylna, widok ogólny- stan obecny. Fot. B. Kwasiborska

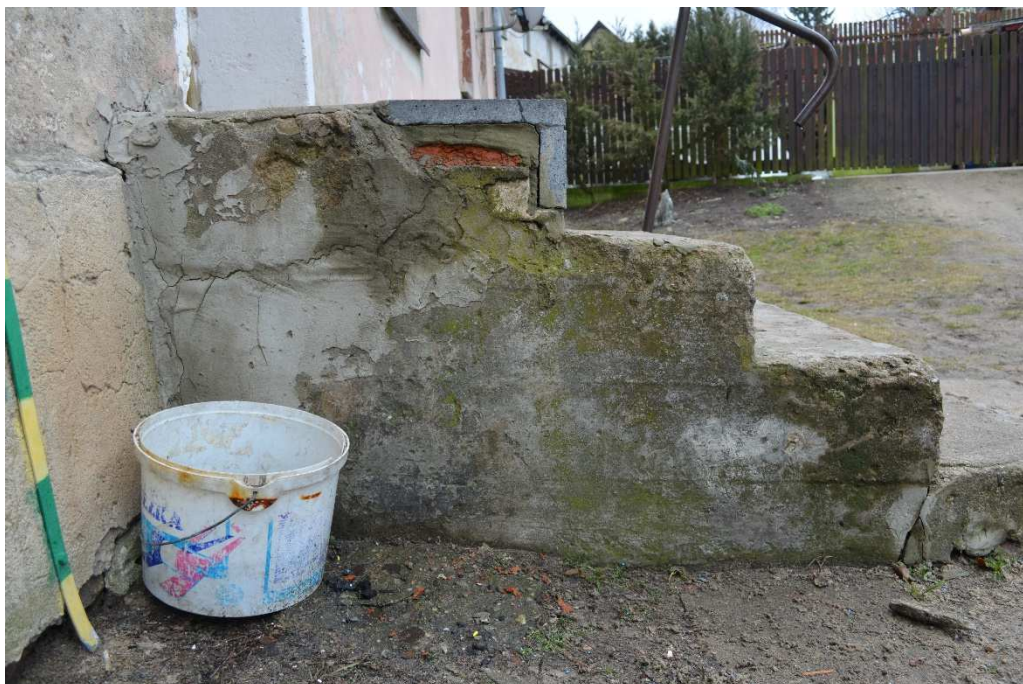
Fot.13. Gołdap- kamienica przy ul. Mazurskiej 11– elewacja tylna- schody, zbliżenie- stan obecny. Fot. B. Kwasiborska

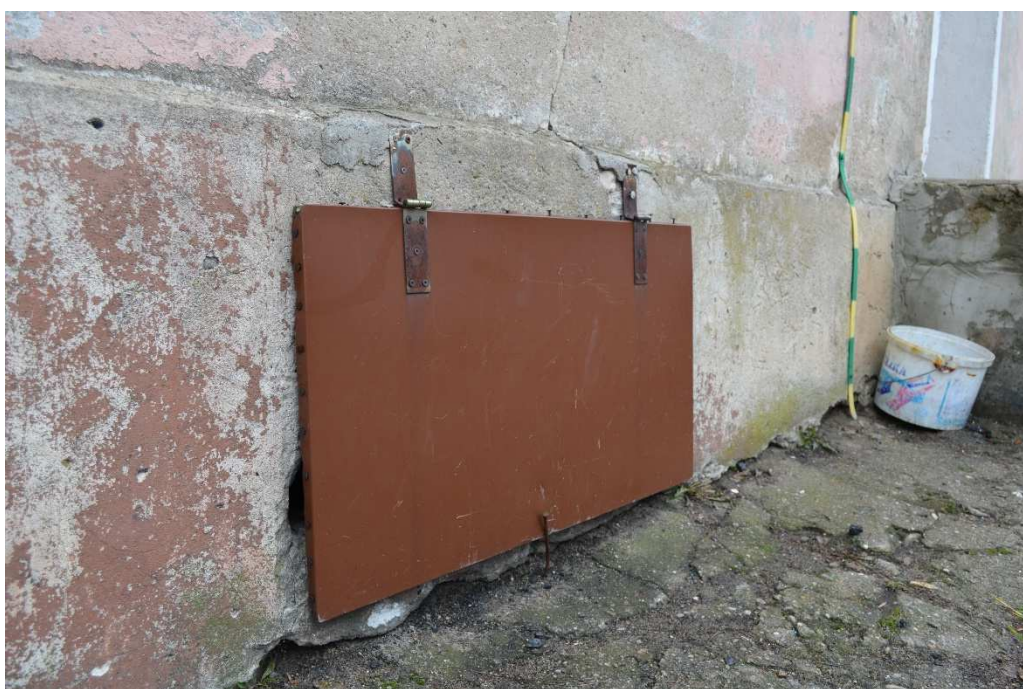
Fot.14. Gołdap- kamienica przy ul. Mazurskiej 11– elewacja tylna, zbliżenie- stan obecny. Fot. B. Kwasiborska

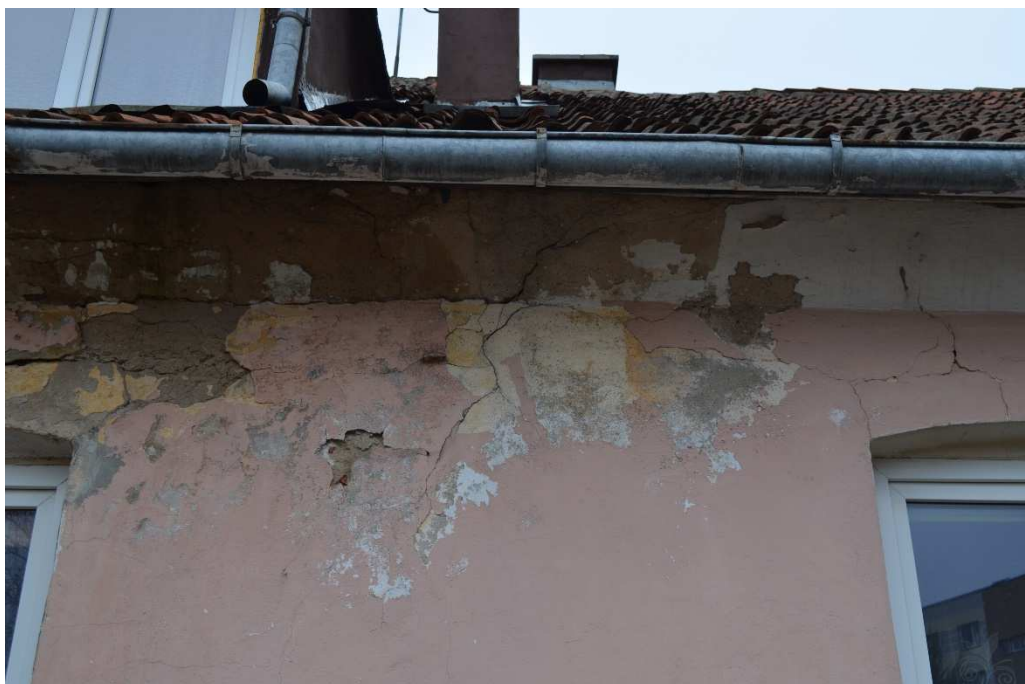
Fot.15. Gołdap- kamienica przy ul. Mazurskiej 11– elewacja tylna, zbliżenie- stan obecny. Fot. B. Kwasiborska

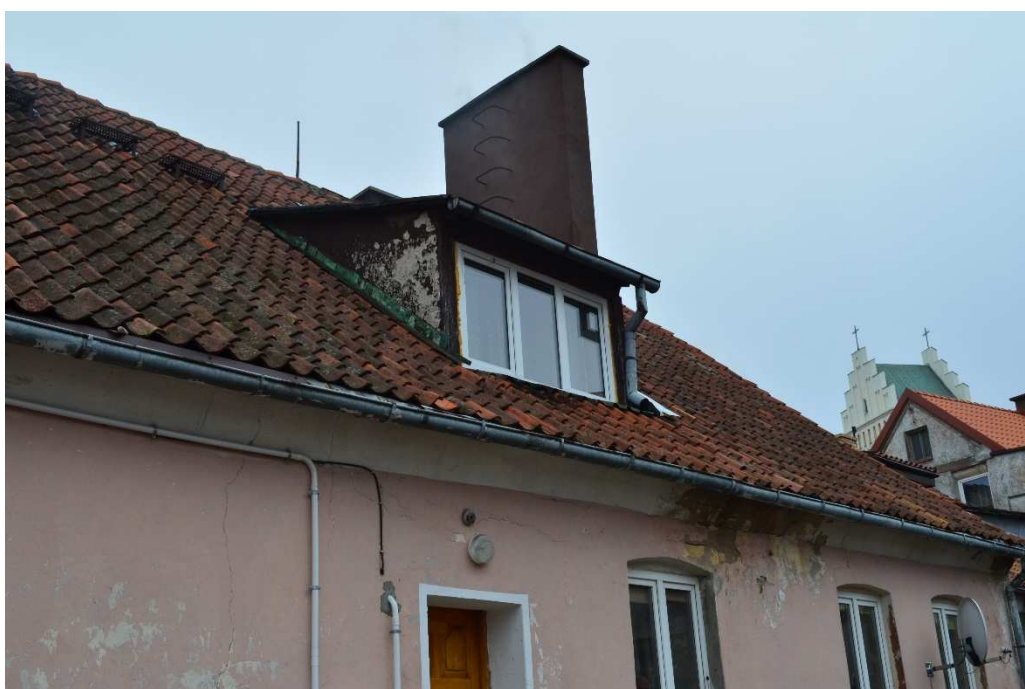
Fot.16. Gołdap- kamienica przy ul. Mazurskiej 11– elewacja tylna, zbliżenie- stan obecny. Fot. B. Kwasiborska

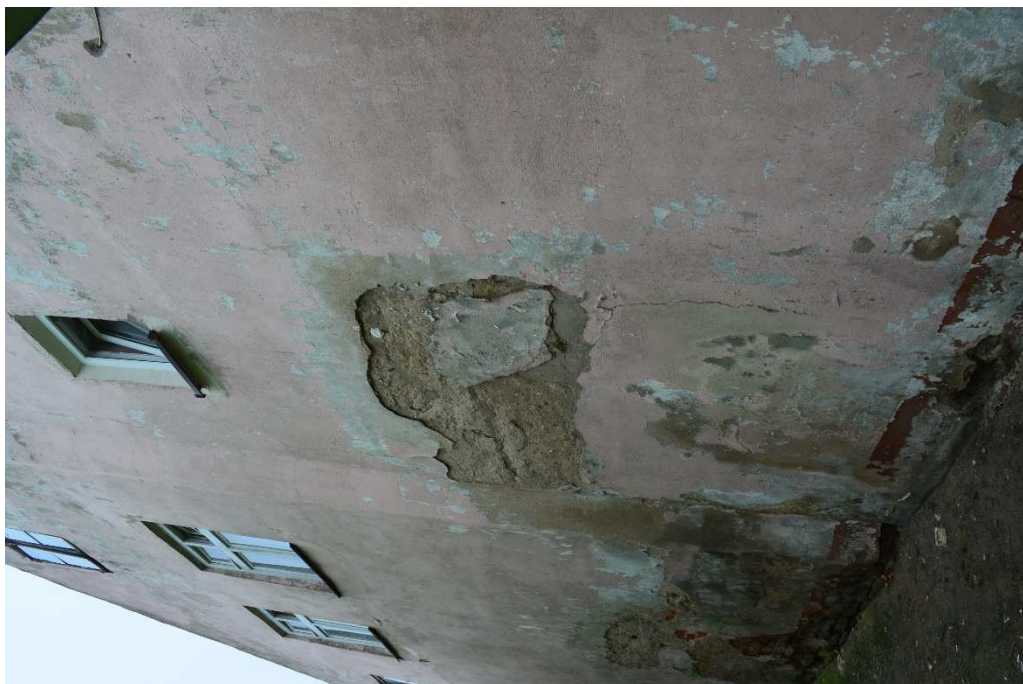
Fot.17. Gołdap- kamienica przy ul. Mazurskiej 11– elewacja boczna, zbliżenie- stan obecny. Fot. B. Kwasiborska

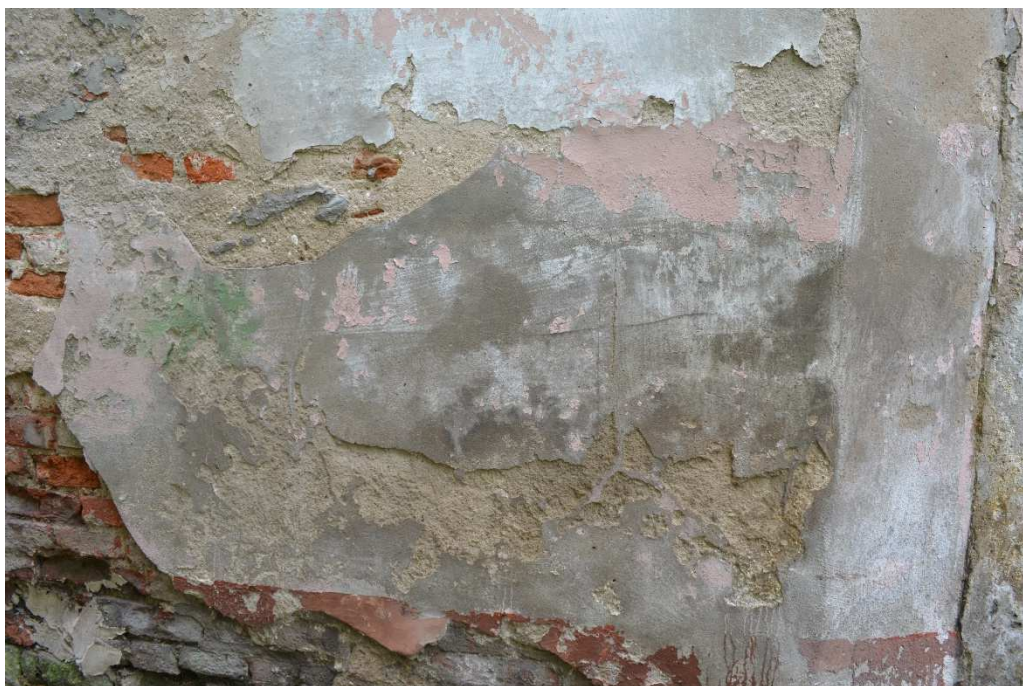
Fot.18. Gołdap- kamienica przy ul. Mazurskiej 11– elewacja boczna, zbliżenie- stan obecny. Fot. B. Kwasiborska

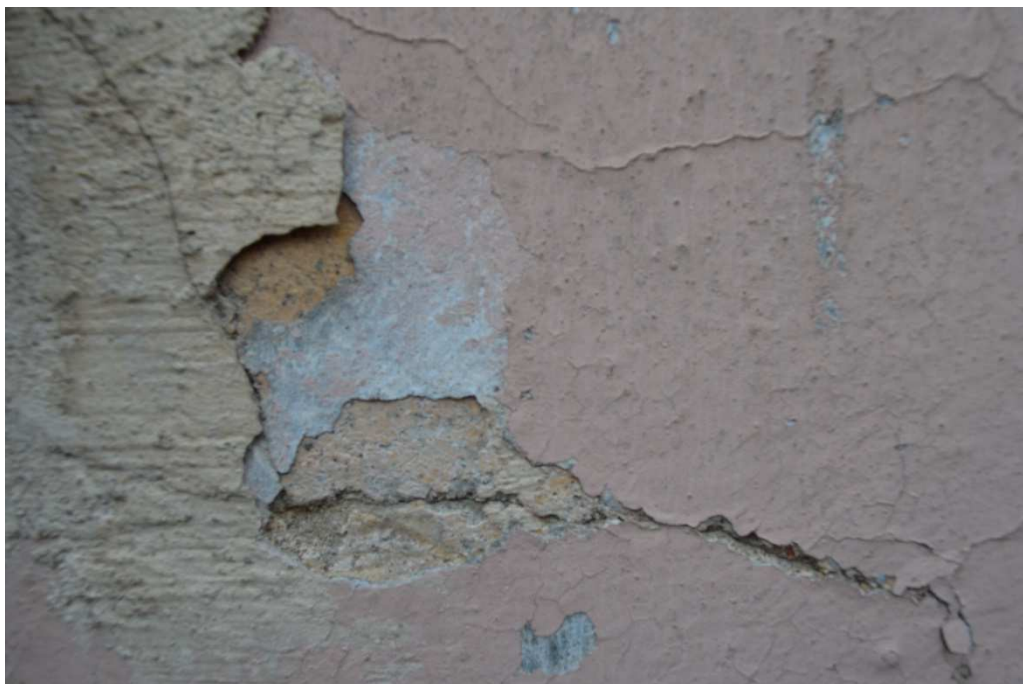
Fot.19. Gołdap- kamienica przy ul. Mazurskiej 11– elewacja boczna, zbliżenie- stan obecny. Fot. B. Kwasiborska

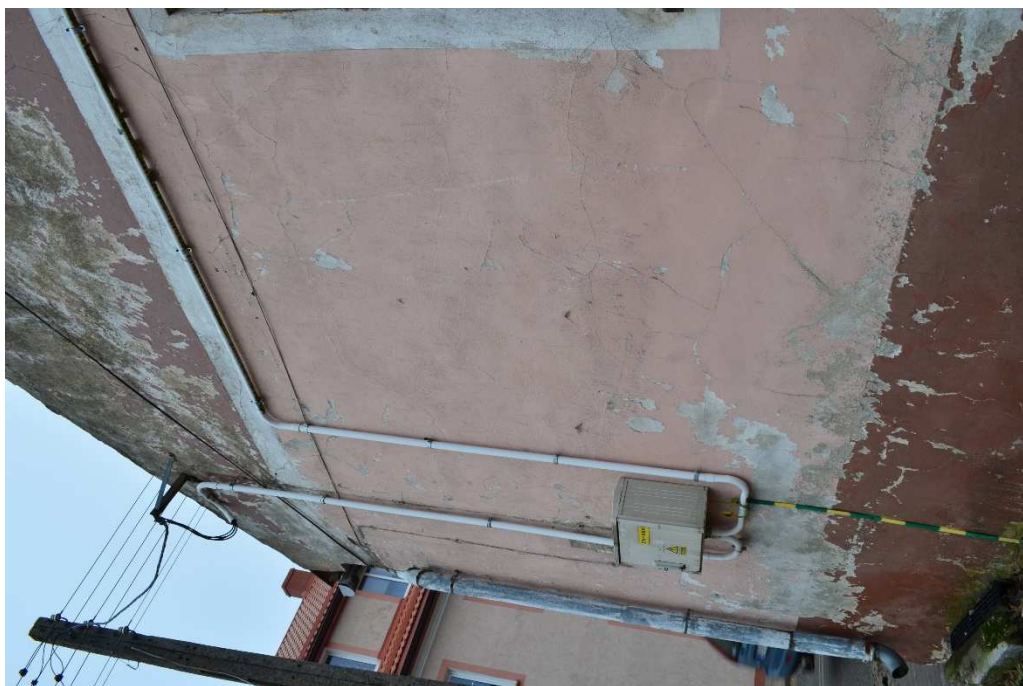
Fot.20. Gołdap- kamienica przy ul. Mazurskiej 11– elewacja boczna, zbliżenie- stan obecny. Fot. B. Kwasiborska

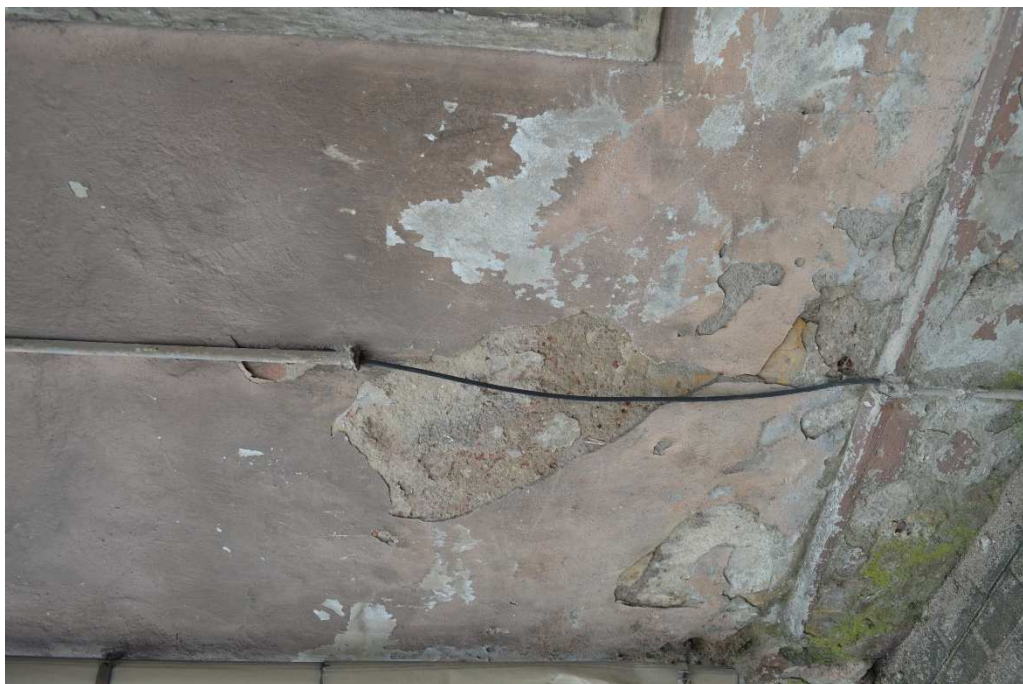
Fot.21. Gołdap- kamienica przy ul. Mazurskiej 11– elewacja boczna, zbliżenie- stan obecny. Fot. B. Kwasiborska

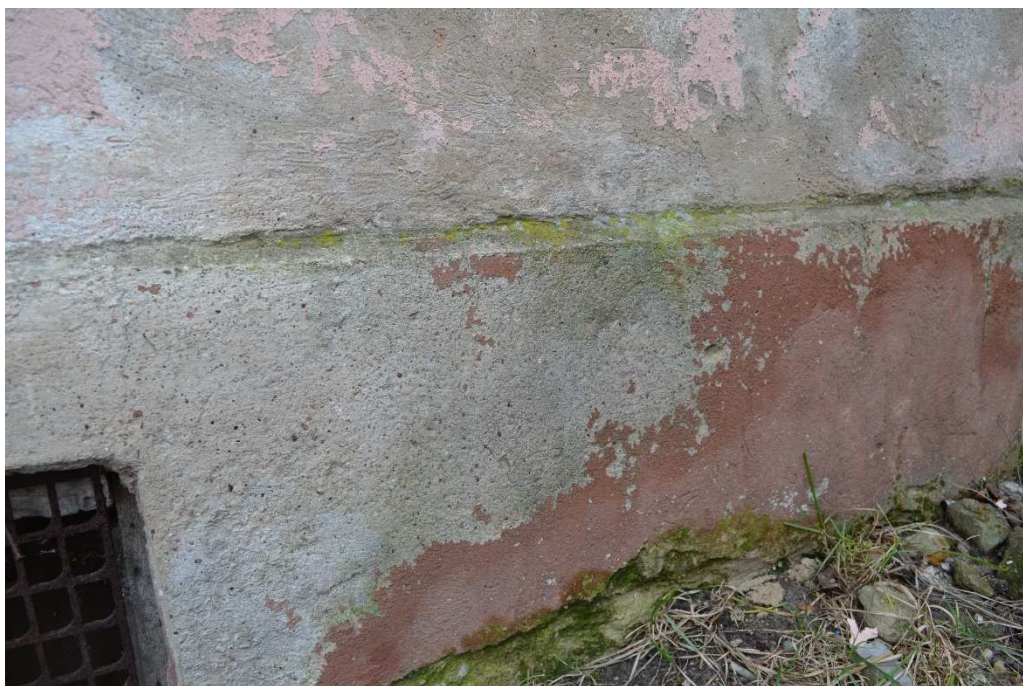
Fot.22. Gołdap- kamienica przy ul. Mazurskiej 11– elewacja tylna, zbliżenie- stan obecny. Fot. B. Kwasiborska

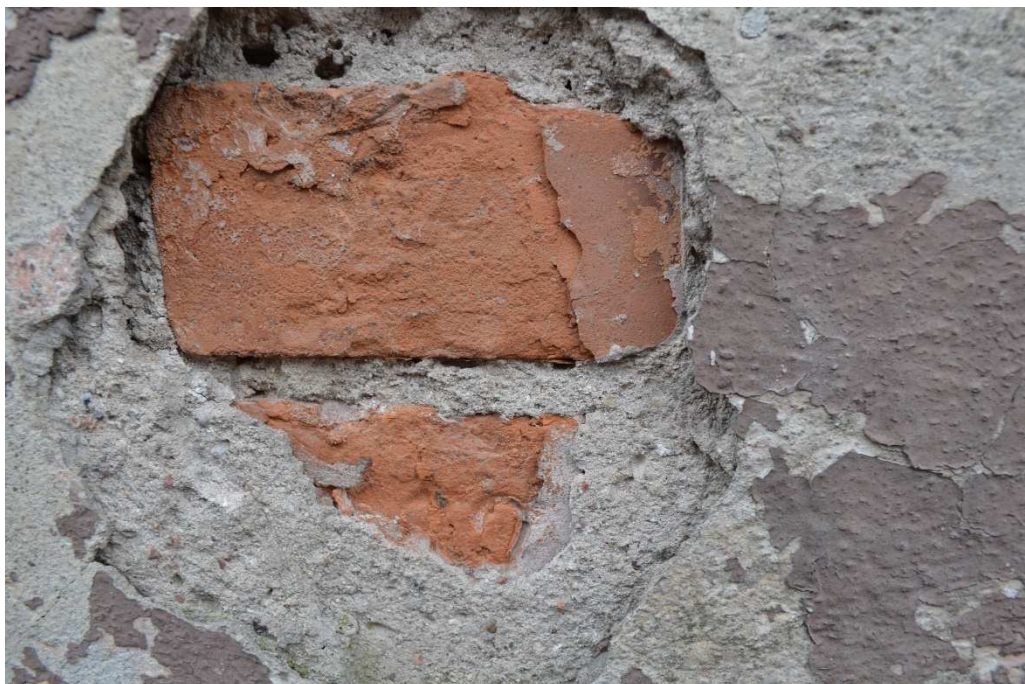
Fot.23. Gołdap- kamienica przy ul. Mazurskiej 11– elewacja boczna, zbliżenie- stan obecny. Fot. B. Kwasiborska

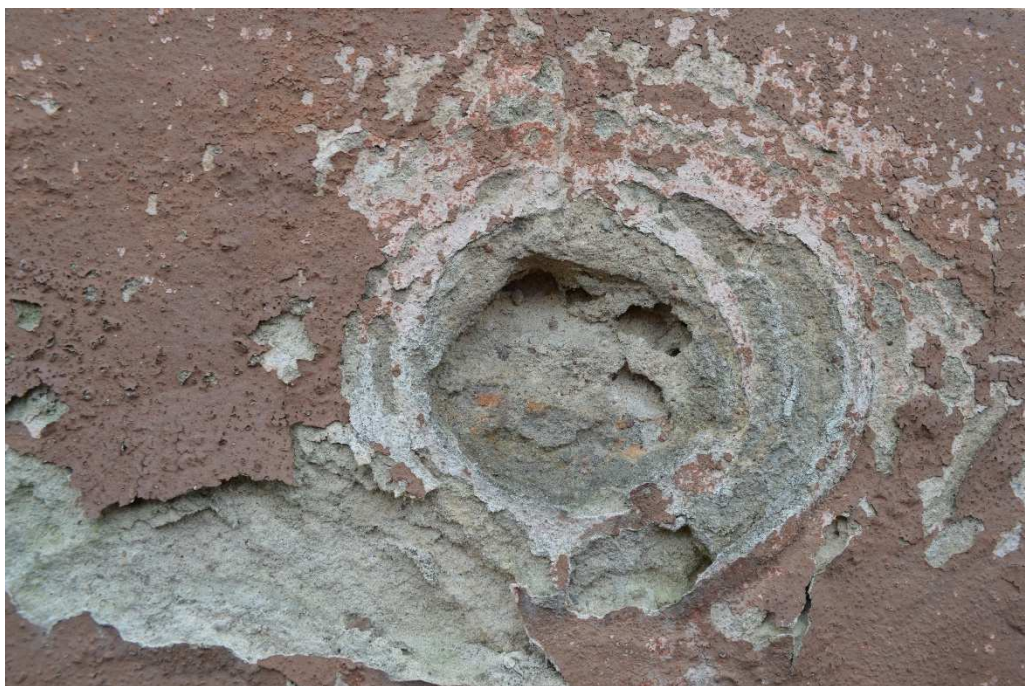
Fot.24. Gołdap- kamienica przy ul. Mazurskiej 11– elewacja boczna, zbliżenie- stan obecny. Fot. B. Kwasiborska

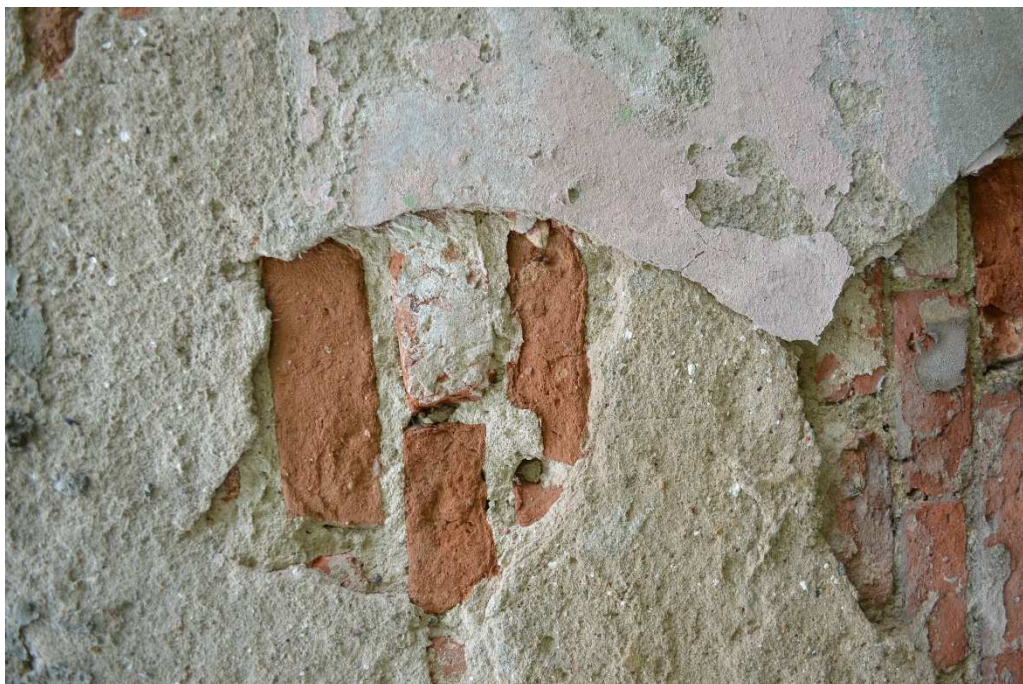
Fot.25. Gołdap- kamienica przy ul. Mazurskiej 11– elewacja boczna, zbliżenie- stan obecny. Fot. B. Kwasiborska

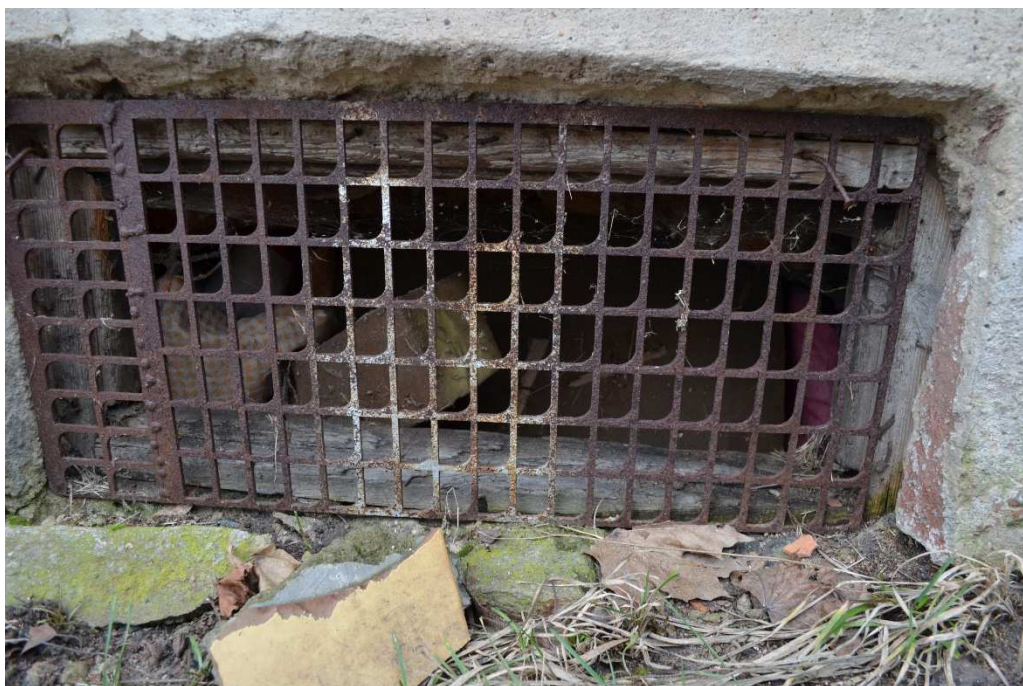
Fot.26. Gołdap- kamienica przy ul. Mazurskiej 11– elewacja tylna, zbliżenie- stan obecny. Fot. B. Kwasiborska

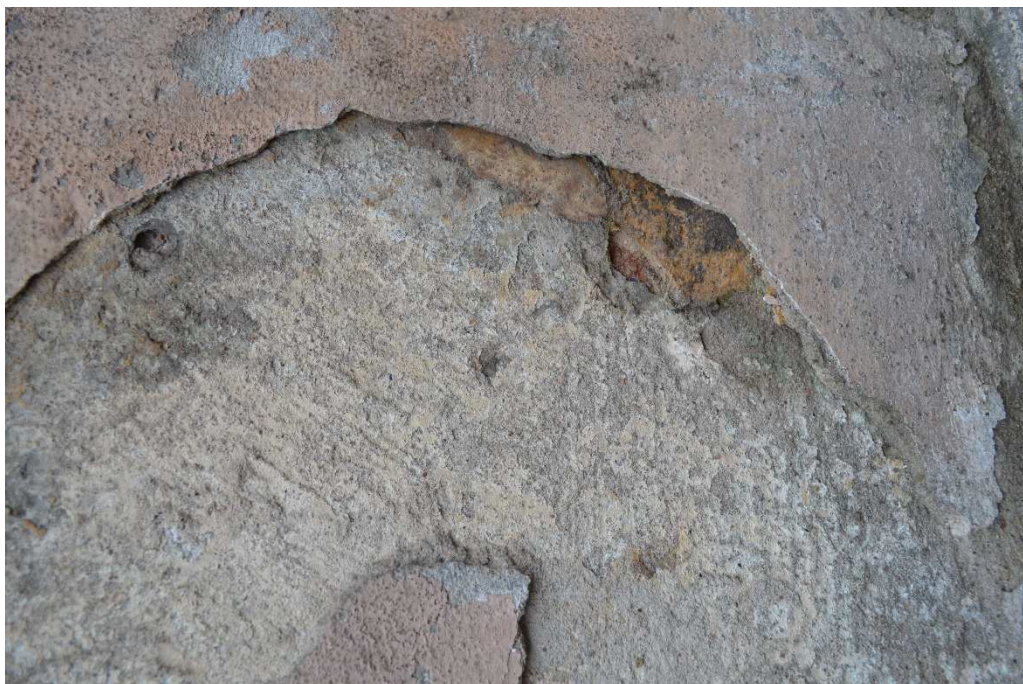
Fot.27. Gołdap- kamienica przy ul. Mazurskiej 11– elewacja boczna, zbliżenie- stan obecny. Fot. B. Kwasiborska

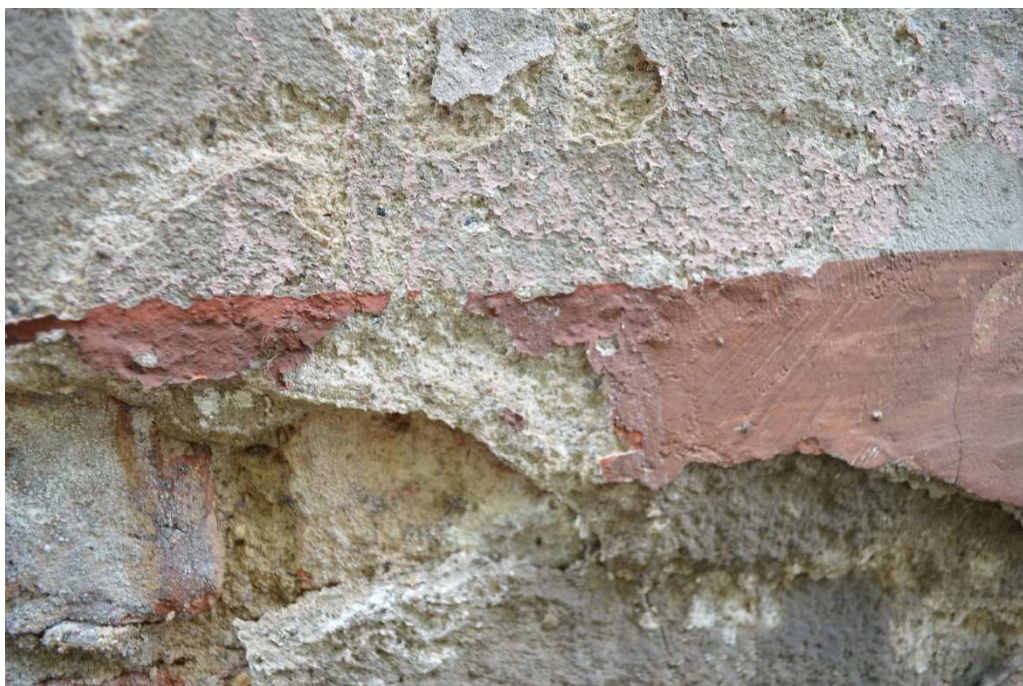
Fot.28. Gołdap- kamienica przy ul. Mazurskiej 11– elewacja boczna, zbliżenie- stan obecny. Fot. B. Kwasiborska

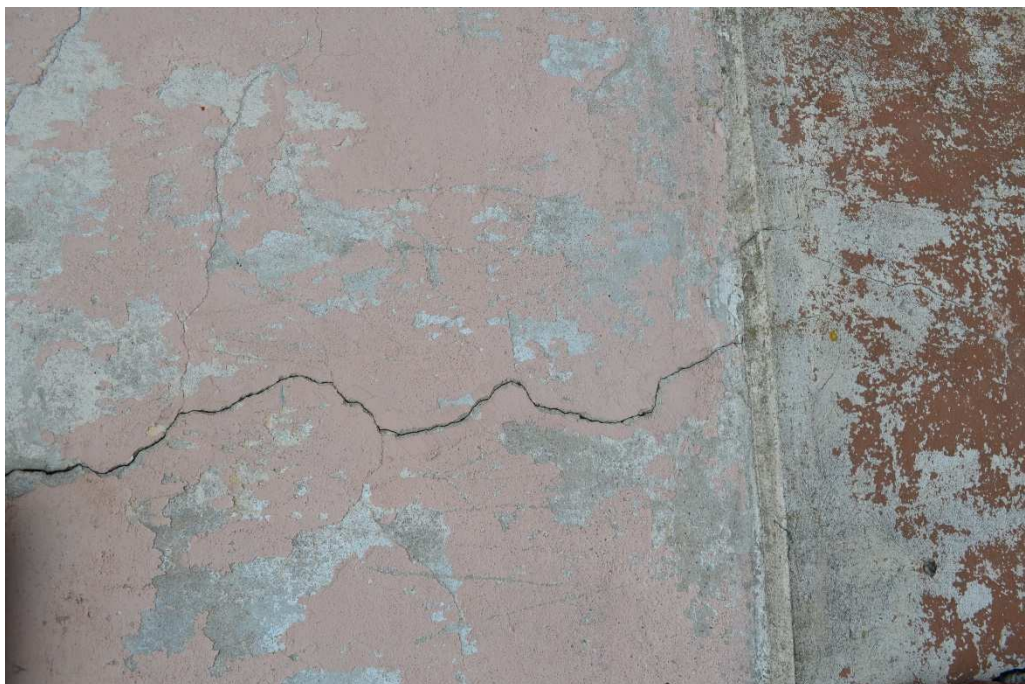
Fot.29. Gołdap- kamienica przy ul. Mazurskiej 11– elewacja tylna, zbliżenie- stan obecny. Fot. B. Kwasiborska

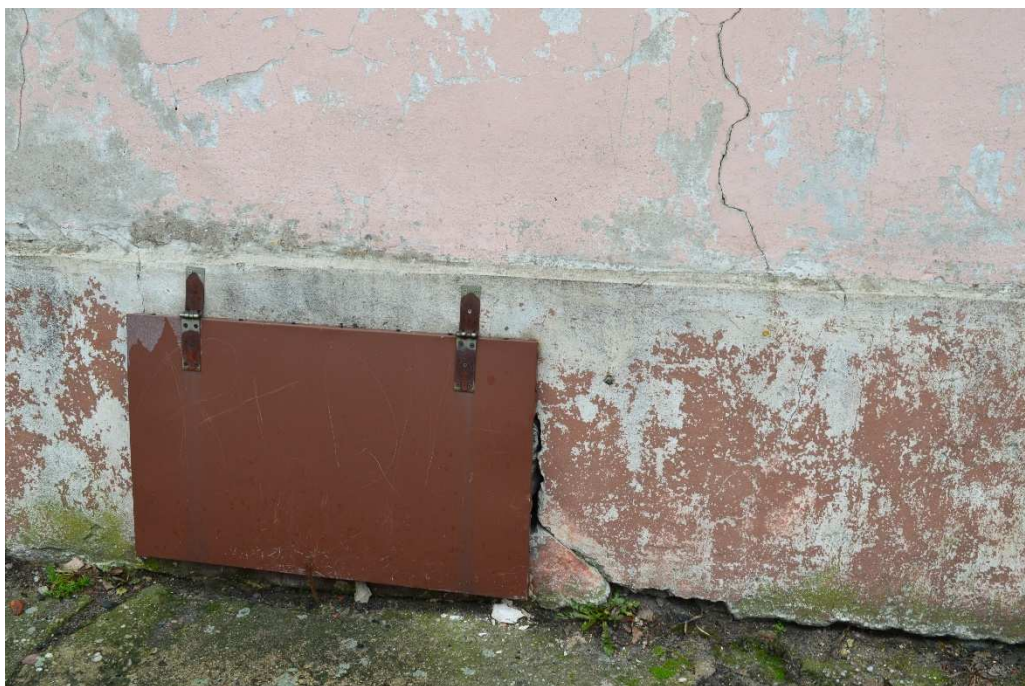
Fot.30. Gołdap- kamienica przy ul. Mazurskiej 11– elewacja frontowa, zbliżenie- stan obecny. Fot. B. Kwasiborska

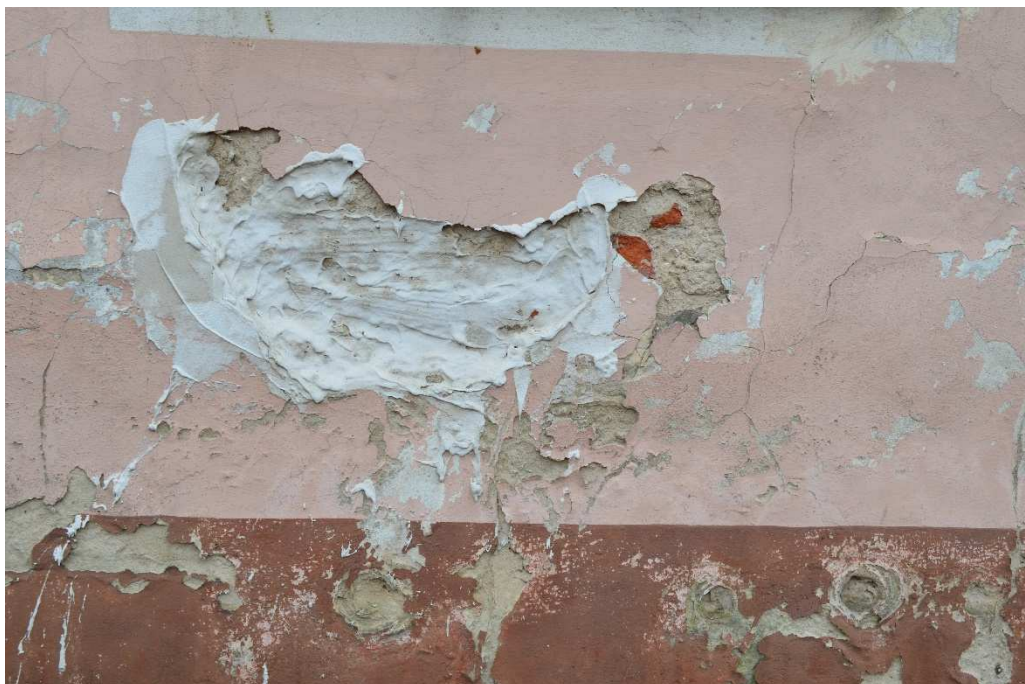
Fot.31. Gołdap- kamienica przy ul. Mazurskiej 11– elewacja tylna, zbliżenie- stan obecny. Fot. B. Kwasiborska
