**BADANIA PRÓBEK WARSTW MALARSKICH POLICHROMII ŚCIENNYCH,  
TYNKÓW I ZAPRAW Z ELEWACJI BUDYNKU MIESZKALNEGO  
ZNAJDUJĄCEGO SIĘ PRZY ULICY MAZURSKIEJ 11 W GOŁDAPI.**

Data opracowania: marzec 2019

Badania technologiczno- konserwatorskie elewacji budynku mieszkalnego znajdującego się przy ul. Mazurskiej 11- Gołdap.

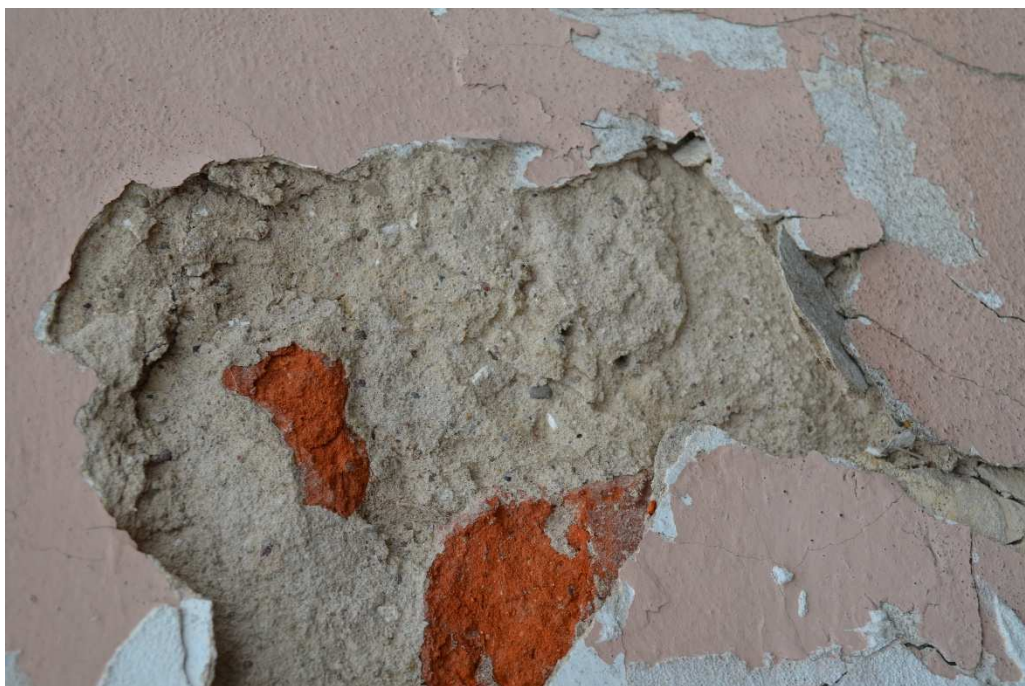
Fot.32. Gołdap- kamienica przy ul. Mazurskiej 11– elewacja boczna, zbliżenie- stan obecny. Fot. B. Kwasiborska

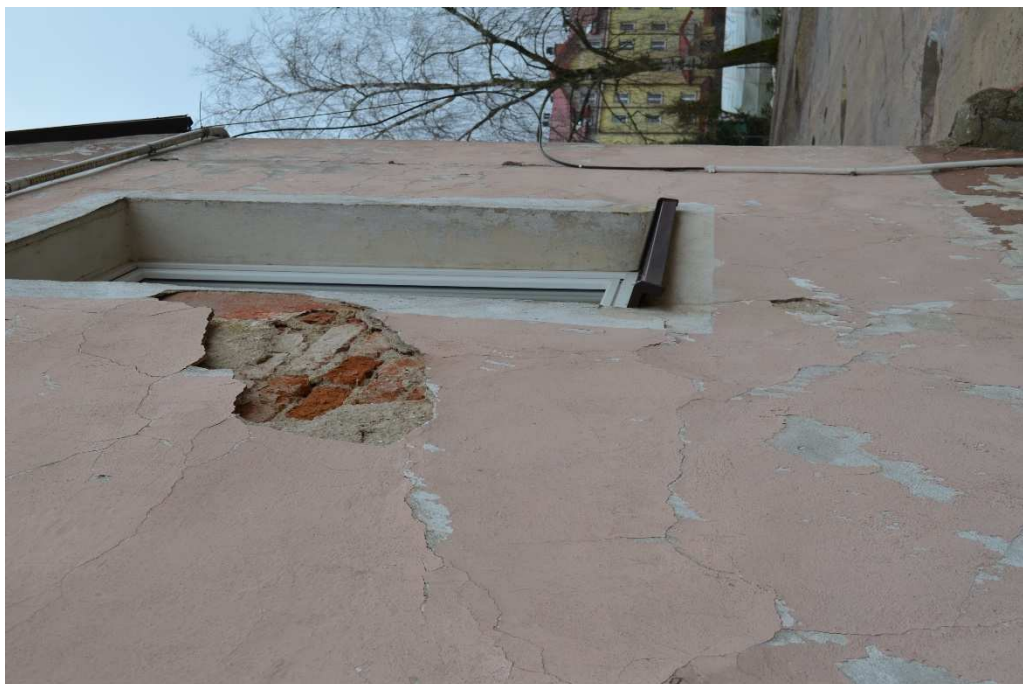
Fot.33. Gołdap- kamienica przy ul. Mazurskiej 11– elewacja boczna, zbliżenie- stan obecny. Fot. B. Kwasiborska

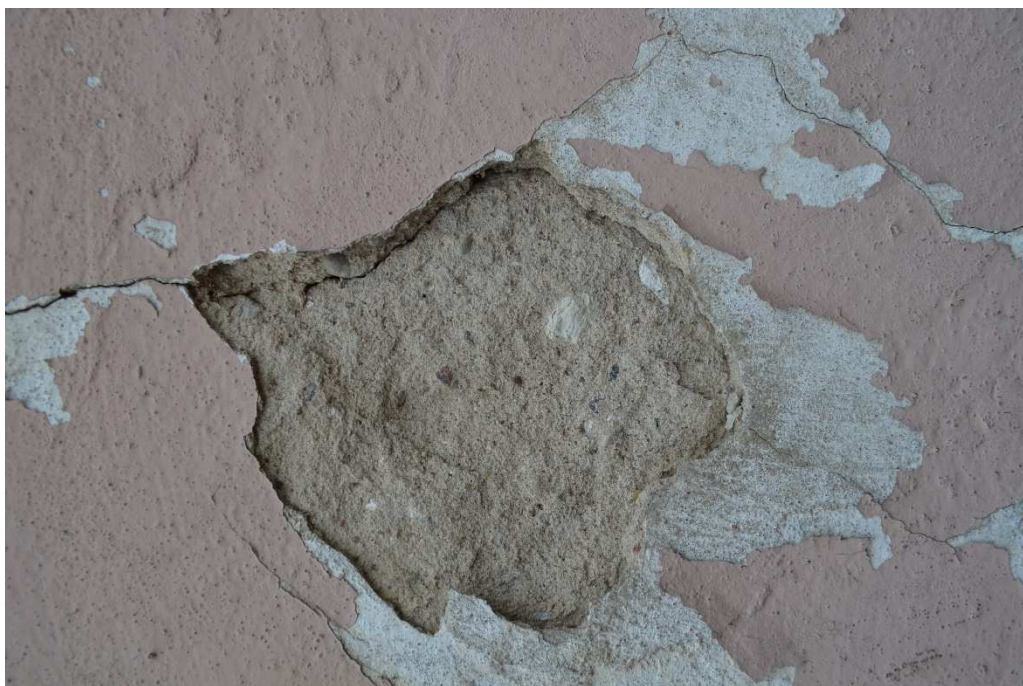
Fot.34. Gołdap- kamienica przy ul. Mazurskiej 11– elewacja boczna, zbliżenie- stan obecny. Fot. B. Kwasiborska

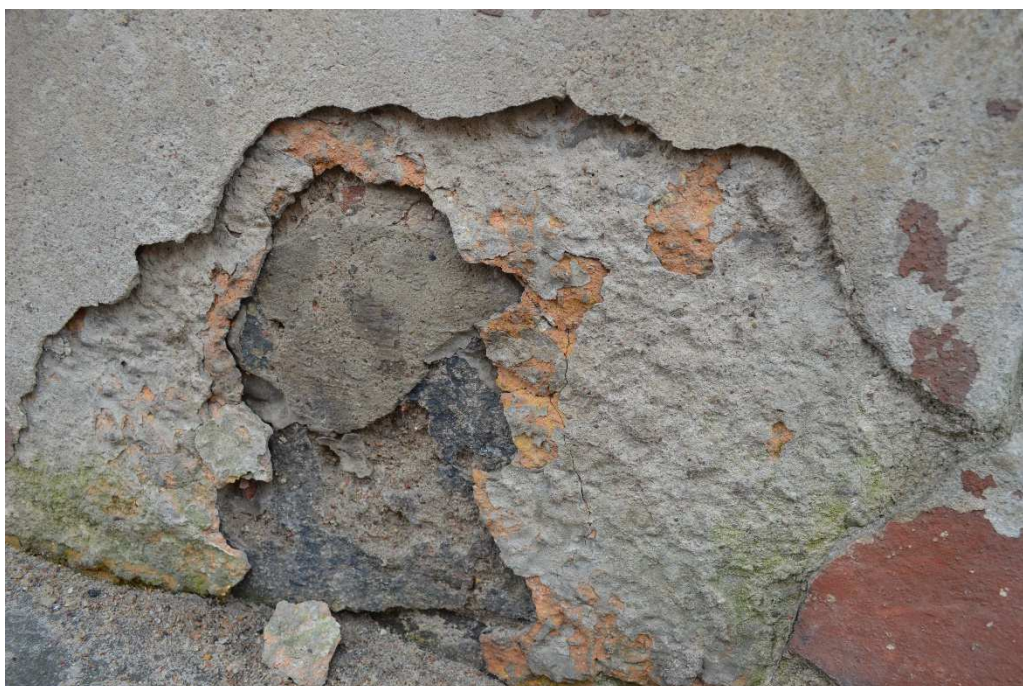
Fot.35. Gołdap- kamienica przy ul. Mazurskiej 11– elewacja boczna, zbliżenie- stan obecny. Fot. B. Kwasiborska
