**BADANIA PRÓBEK WARSTW MALARSKICH POLICHROMII ŚCIENNYCH,
TYNKÓW I ZAPRAW Z ELEWACJI BUDYNKU MIESZKALNEGO
ZNAJDUJĄCEGO SIĘ PRZY ULICY MAZURSKIEJ 11 W GOŁDAP.**

Data opracowania: marzec 2019

AKROTERION
Pracownie konserwacji zabytków
DOKUMENTACJA BADAŃ KONSERWATORSKICH

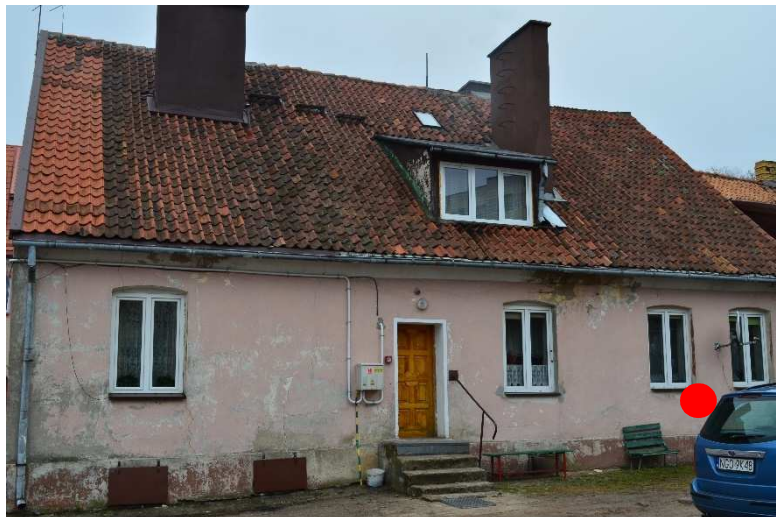
Fot.2. Gołdap- kamienica przy ul. Mazurskiej 11 elewacja tylna- miejsca pobrania próbek. Fot. B. Kwasiborska

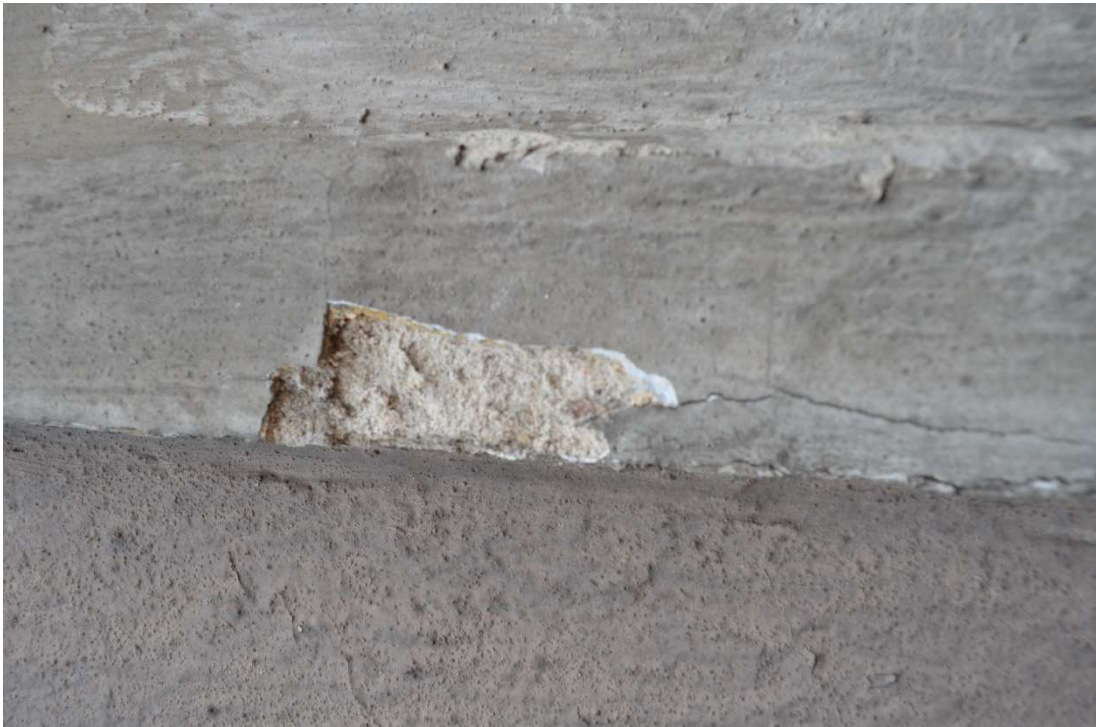
Fot.3. Gołdap- kamienica przy ul. Mazurskiej 11– elewacja frontowa, zbliżenie- stan obecny. Fot. B. Kwasiborska

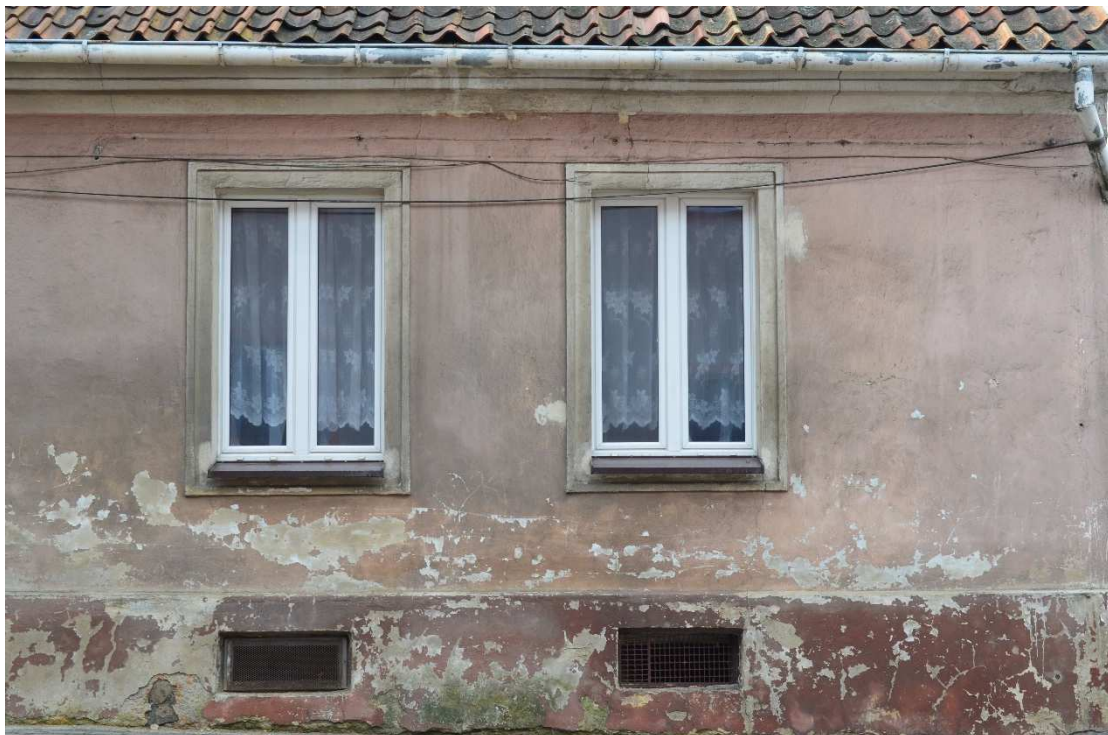
Fot.4. Gołdap- kamienica przy ul. Mazurskiej 11– elewacja frontowa, widok ogólny- stan obecny. Fot. B. Kwasiborska

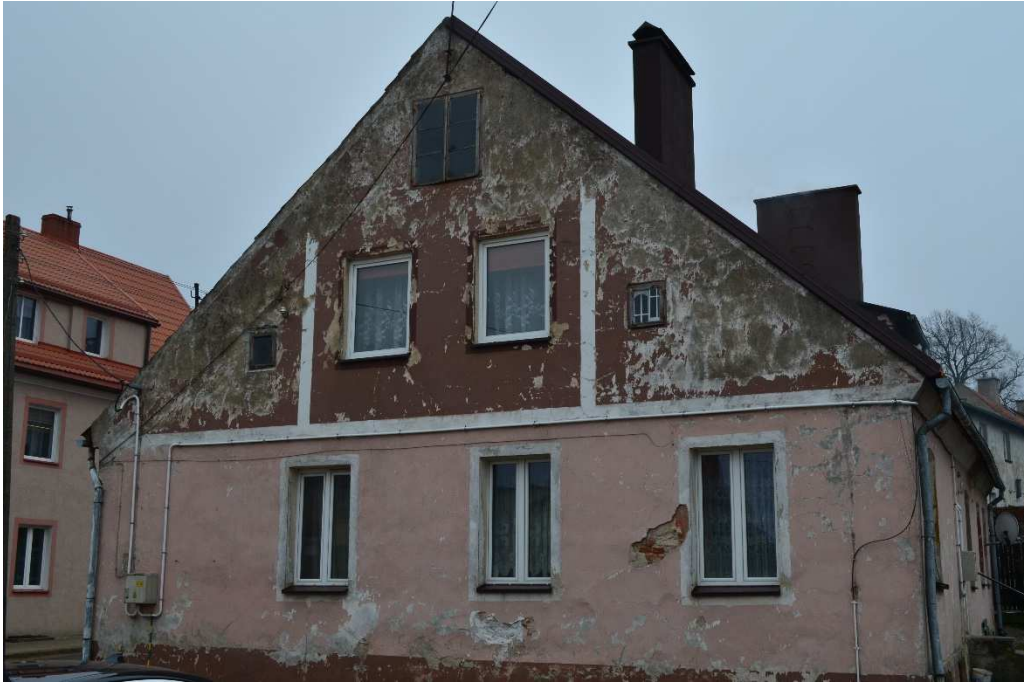
Fot.7. Gołdap- kamienica przy ul. Mazurskiej 11– elewacja boczna, widok ogólny- stan obecny. Fot. B. Kwasiborska

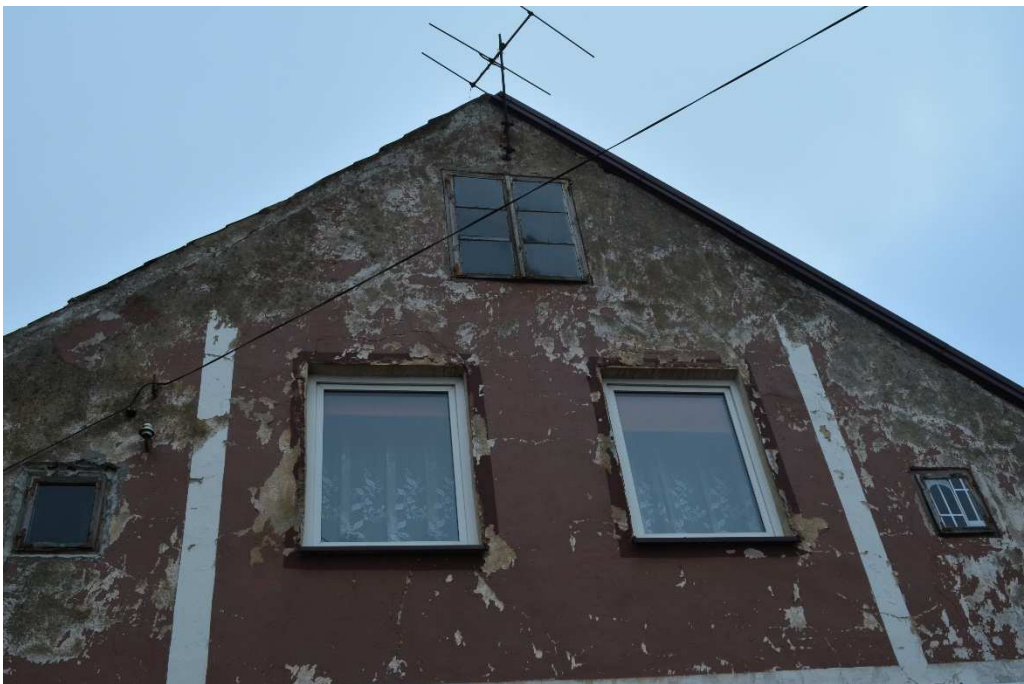
Fot.8. Gołdap- kamienica przy ul. Mazurskiej 11– elewacja boczna, zbliżenie- stan obecny. Fot. B. Kwasiborska

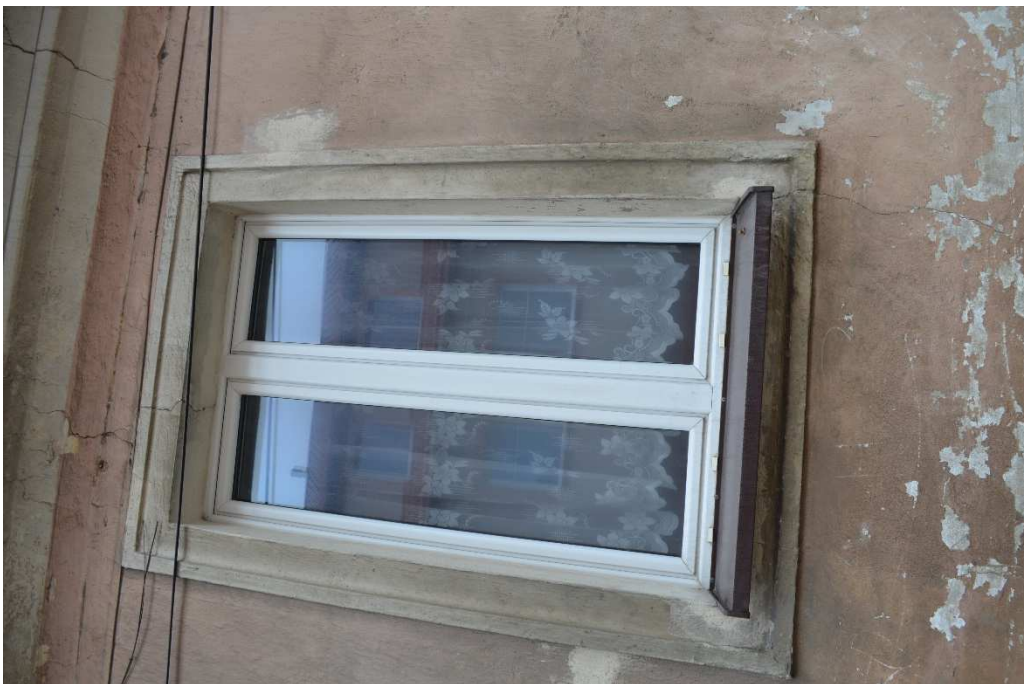
Fot.10. Gołdap- kamienica przy ul. Mazurskiej 11– elewacja frontowa, zbliżenie- stan obecny. Fot. B. Kwasiborska
